Nr. 14

UITSPRAAK van de Raad voor de Scheepvaart inzake de scheepsramp op 10 juni 2006 waarbij het Nederlandse vissersvaartuig "Wilhelmina" HD 147, tijdens hijswerkzaamheden kapseisde en zonk, waardoor één opvarende omkwam

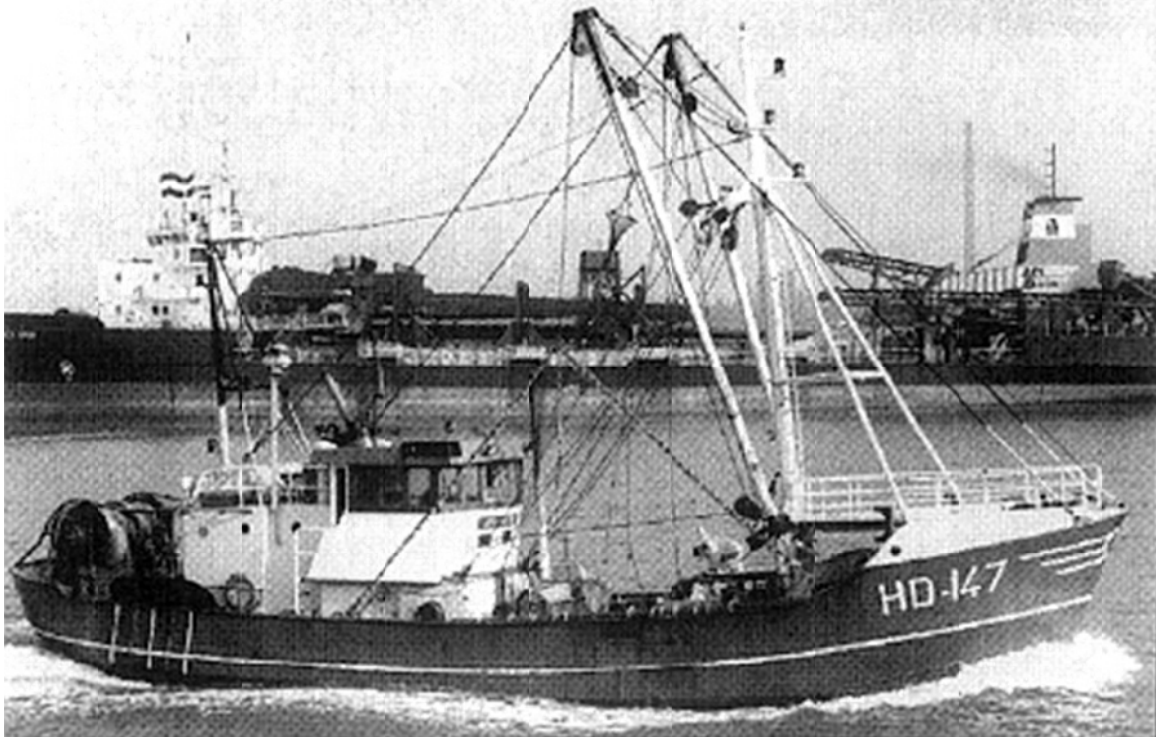
De ramp

Oneigenlijk gebruik van het schip, onvoldoende kennis van de uit te voeren werkzaamheden en het hierbij te gebruiken materiaal, en het verkeerd interpreteren van de stabiliteit liggen ten grondslag aan deze ramp.

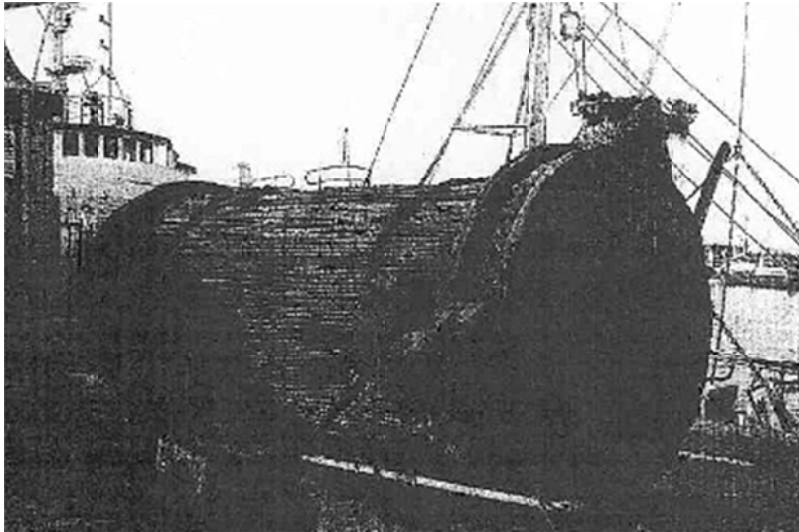
Het is later duidelijk geworden dat de strop op de bakboordvislijn het heeft begeven. Hierdoor kwam het gehele gewicht van de condensor aan stuurboordkant van de kotter te hangen en is de kotter gekapseisd.

Twee kunststof grommers werden om één kant rond de condensor genomen. Aan de andere kant zou men een strop van het schip gebruiken. Omdat de duiker deze niet onder de condensor door kon nemen, bevestigde hij de strop om een flens bovenop de condensor.

Na enkele slagen rond de flens te hebben genomen, stak hij het ene oog door het andere oog en bevestigde de strop met één oog op het bakboordhijsblok.
