Nr. 15

UITSPRAAK van de Raad voor de Scheepvaart inzake de scheepsramp op 25 oktober 2006 waarbij de Nederlandse productentanker "Visten" in aanvaring kwam met het Zweedse vissersvaartuig "Eros".

Betrokkene: tweede stuurman K. S.

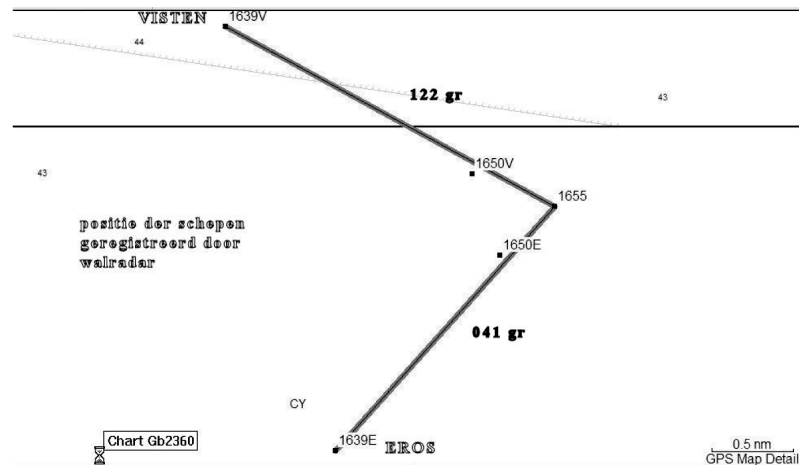
De aanvaring

De stuurman van de "Visten" kreeg de "Eros" op een afstand van 6 mijl op zijn radarscherm. Volgens het plot zou de "Eros" 1,5 mijl achter hem langs gaan (CPA). Terwijl hij het plot volgde constateerde de stuurman dat de CPA aan verandering onderhevig was. Om 16.39 uur zat de "Eros", volgens het radarplot van de walradar, op 4 streken over stuurboord van de "Visten" op een afstand van 2,5 mijl. De "Visten" stuurde een koers van 124° en liep een vaart van 10 knopen. De "Eros" stuurde een koers van 037° en liep een vaart van 8 knopen.

Volgens het radarplot van de walradar ging de "Visten", tussen 16.39 en 16.50 uur een koers over de grond op van 122° . De "Eros" ging gedurende die tijd een koers over de grond op van 041° . De "Eros" kwam van stuurboord in, was koerskruisend en dus was de "Visten", volgens Voorschrift 15 van de Bepalingen ter Voorkoming van Aanvaringen op Zee, uitwijkplichtig indien er gevaar voor aanvaring zou ontstaan. De stuurman zag het vissersschip eerst met de kijker en daarna met het blote oog maar heeft de "Eros" niet op het gyrokompas gepeild toen hij het schip in het zicht kreeg en het schip verder ook niet per kompaspeiling gevolgd.

Om 16.43 uur kreeg de stuurman een machinekameralarm dat zich steeds herhaalde. Het was een 'engine overload' alarm. In navolging van zijn instructies nam de stuurman de pitch van de schroef terug waardoor de snelheid van het schip verminderde. De stuurman heeft zich vervolgens circa twaalf minuten met deze alarmsituatie bezig gehouden. Hij heeft zich daarbij onvoldoende gerealiseerd dat bij een vaartvermindering van de "Visten", de CPA van de "Eros" kleiner zou worden. Toen hij zich weer op de navigatie toelegde was de "Eros" al zo dichtbij dat alleen een koersverandering naar bakboord nog mogelijk was om de aanvaring te vermijden of de aanvaringshoek zo klein mogelijk te houden.
