Nr. 2

UITSPRAAK van de Raad voor de Scheepvaart inzake de scheepsramp op 11 januari 2006 waarbij, aan boord van het Nederlands-Antilliaanse vrachtschip "Singeldiep", de tweede stuurman, tijdens een ongeval met de luikwagen, dodelijk gewond raakte.

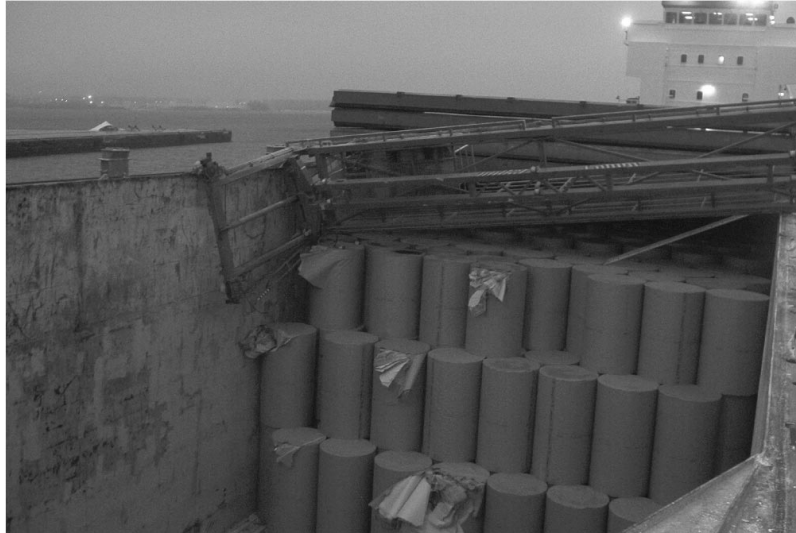
Eerst werden de luiken 10 en 11 op luik 9 geplaatst. Daarna reed de tweede stuurman de luikenwagen naar luik 2. Bij het openen van de luiken moeten eerst de even nummers geopend worden. Het verplaatsen van de luiken, in de volgorde luik 2, 4 en 3, naar luik 5 werd volgens de voorschriften uitgevoerd. De matroos controleerde aan bakboordzijde of de haken goed in de pockets geplaatst waren, de tweede stuurman diende de controle aan stuurboord te doen. Daarna reed de tweede stuurman de luiken naar luik 5 waar ze opgestapeld werden. Waarschijnlijk door gebrek aan communicatie tussen de tweede stuurman en matroos Zielski, wist de matroos niet dat ook luik 1 geopend moest worden. Luik 1 werd volgens hem sporadisch geopend en hij was daarom van mening dat het werk bij ruim 1 er op zat. Hij begaf zich daarom naar achteren om met zijn eigen werk verder te gaan. Hij zag de luikenwagen nog wel naar voren rijden maar dacht dat de stuurman de luikenwagen op een veilige positie wilde neerzetten. Ter hoogte van luik 8 hoorde hij een hels kabaal en spoedde zich naar voren. Ter hoogte van luik 4 zag hij dat de luikenwagen omgevallen was. De bakboordzijde van de luikenwagen lag over de coaming in het gangboord en de stuurboordzijde lag in het ruim op de lading papierrollen. In het ruim, voor de lading, lag luik 1. De tweede stuurman lag op lading papierrollen.

Terwijl de matroos naar achteren liep reed de tweede stuurman de luikenwagen naar voren, pikte luik 1 in en reed vervolgens naar achteren tot luik 4. Waarschijnlijk bij het ophijzen van het luik, om het luik op de stapel luiken die al op luik 5 stond te zetten, ging het mis. De haken aan stuurboord zijn losgeschoten waardoor het luik alleen in de bakboordhaken kwam te hangen. De uitsparingen (pockets) in het luik aan bakboord en de bakboordhaken waren zwaar beschadigd en vervormd. De pockets en de stuurboordhaken vertoonden geen beschadigingen. Door het gewicht van het luik aan één kant werd de luikenwagen van de rails getrokken en kantelde de luikenwagen waarbij het luik in het ruim viel. De tweede stuurman werd door het kantelen van de luikenwagen in het ruim geworpen en kwam van grote hoogte, ongeveer 5 meter, op de lading papierrollen terecht. Het is duidelijk dat de haken aan stuurboord niet goed in de pockets hebben gezeten. Wellicht heeft luik 1 tegen de stapel luiken gestoten en zijn de stuurboordhaken die op scherp moeten hebben gestaan, uit de pockets gestoten.

Het is vreemd dat het juist de haken aan stuurboord zijn geweest die los kwamen. Deze haken had de stuurman zelf moeten controleren. Dit heeft hij blijkbaar niet voldoende gedaan. Om dit te goed controleren moet de operator van de luikenwagen het console verlaten en zich naar de voorkant van het bordes begeven. Over de reling leunend kan hij dan zien of de haken er goed in zitten. Bij de, door de fabrikant ontworpen, aanpassing van de haken en de pockets, de zogenaamde punthaken, kan het luik alleen maar gelicht worden als de haak goed in de pocket verankerd zit. Is dit niet het geval dan glijdt de haak, bij het liften van het luik, uit de pocket. Deze aanpassing is al sinds vijf jaar op de markt. Had men deze aanpassing op de
