UITSPRAAK van de Raad voor de Scheepvaart inzake de scheepsramp op 18 mei 2007, waarbij aan boord van de Nederlandse sleeplijperzuiger "Seaway", tijdens het meren met de bakboordkant langsij ligplaats no. 40 te Abu Dhabi Freeport, een ongeval plaatsvond waarbij één opvarende om het leven kwam en een andere gewond raakte.

Op 18 mei 2007 vond aan boord van de Nederlandse sleeplijperzuiger "Seaway", tijdens het meren met de bakboordkant langsij ligplaats no. 40 te Abu Dhabi Freeport, een ongeval plaats. Hierbij kwam één opvarende om het leven en een andere raakte gewond.

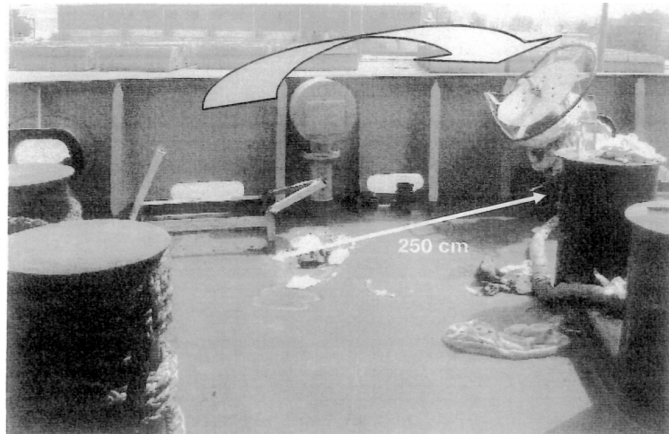
Plotseling begon de tros erg snel uit te lopen, kwam strak te staan en een fractie van een seconde daarna werd de trossentrommel van het dek afgerukt en landde tegen de verschansing bij het kluisgat. Ik kan mij niet meer herinneren hoe alles precies in detail is gegaan. Ik weet ook niet meer of iemand overboord heeft gekeken om de tros in de gaten te houden bij het uitgeven ervan. Ik weet ook niet meer of ik daar expliciet opdracht voor had gegeven.

The drum and foundation at port side aft.

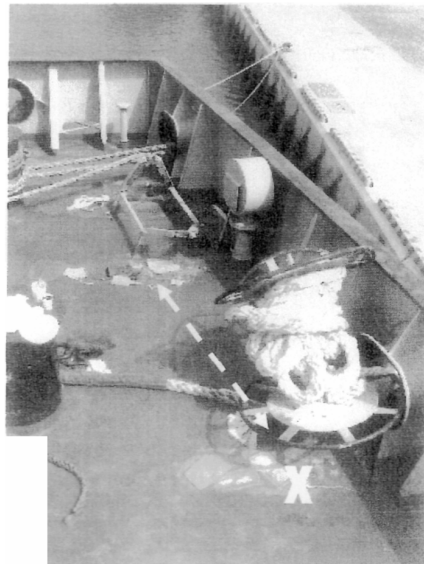
By this pulling force the storage drum of the mooring wire was torn from its foundation.

The arrow indicates how the drum was pulled of its foundation towards the chock

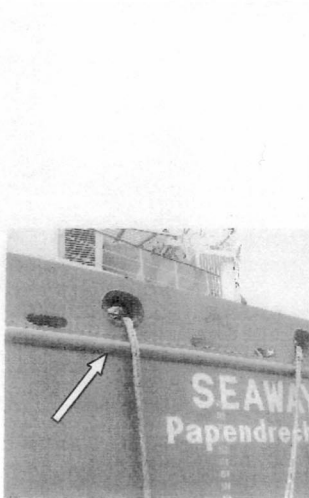
De tros bleek in de draaiende schroef te zijn gekomen en was om de schroefas gedraaid.

Mooring line across ships hull and tied up in Detail chock propeller

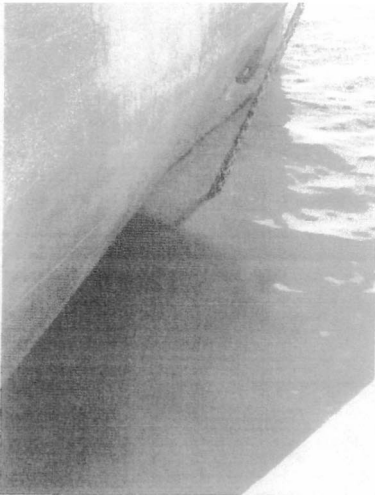
At 16.35 hours an aft spring was given ashore to the mooring gang. At 16.42 this spring got entangled by the PS propeller resulting in a high pulling force on the wire.

Mooring line tied up by PS propeller
