UITSPRAAK van de Raad voor de Scheepvaart inzake de scheepsramp op 30 november 2006, waarbij de Nederlandse sleehopperzuiger "Nautilus", tijdens zandzuigwerkzaamheden bij de haven van Pointe Noire in Congo, kapseisde en drie opvarenden verdrongen.

Betrokkene: kapitein T. S.

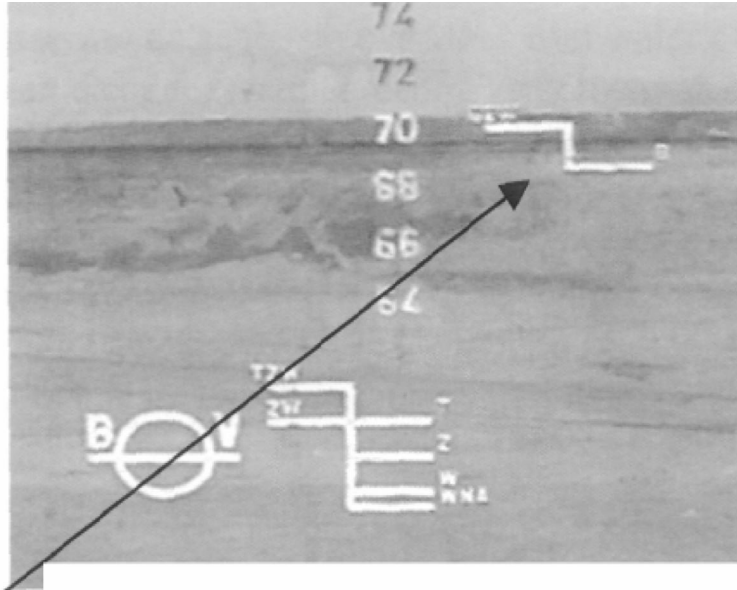
Baggermerk

De sleeophopperzuiger "Nautilus" was op 13 november 2006 begonnen met baggerwerkzaamheden in het toegangskanaal naar de haven van Pointe Noire in Congo. De stortplaats bevond zich ongeveer twee mijl noord van de haven. Het te baggeren materiaal bestond uit aangeslibd zand dat in de bocht een strandje had gevormd, soms met klei en stukken bitumen. Er was weinig tijd en het strandje stond zowel bij hoog als laag water droog. In het begin liep het zand niet zo goed, duurde het langer voor men een volle bak had en werd er ook minder geladen. Later ging dat beter en zag men het strand naast zich afkalven (bressen) en kon er sneller worden geladen. Het water moest op een diepte van 12 meter worden gebracht. Het uitwateringsmerk op zomerdiepgang voor de "Nautilus" ligt op 5,89 meter. Het schip heeft een nationaal toegekende vrijstelling om af te laden tot 6,89 meter, tot op het zogenaamde baggermerk. De deklijn (het gangboord) bevindt zich op 7,70 meter. De kapitein was van de ligging van het baggermerk op de hoogte en die moest volgens hem ook bekend zijn bij de beide eerste stuurlieden. Op de brug hing een 'vessel specification sheet' waar dit op stond aangegeven. Hij had hen er niet op gewezen om niet dieper af te laden dan het baggermerk.

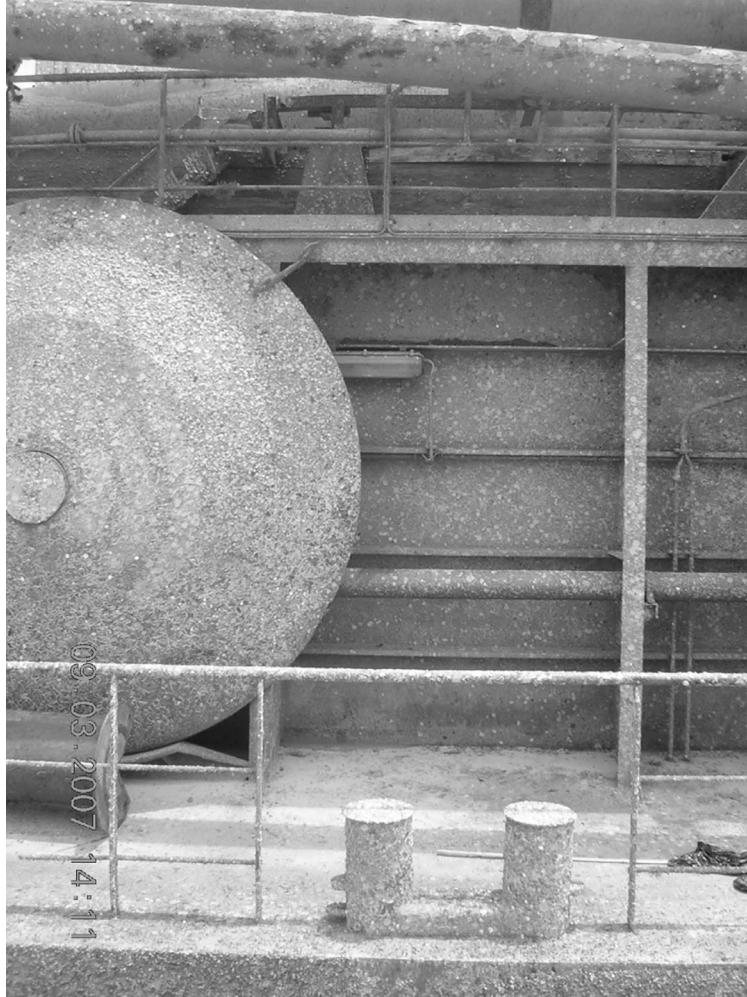
Nautilus: diepgangen versus stand overflow

verhoogde coaming
