Nr. 4

UITSPRAAK van de Raad voor de Scheepvaart inzake het voorval
overkomen aan het Nederlandse passagiersschip "Statendam" op
6 december 2006 waarbij het schip schade opliep aan een stabilisatorvin
tijdens het aanlopen van Port Phillip Heads, Australië.

Op 6 december 2006 heeft het Nederlandse passagiersschip "Statendam" schade
opgelopen aan een stabilisatorvin tijdens het aanlopen van Port Philip Heads,
Australië.

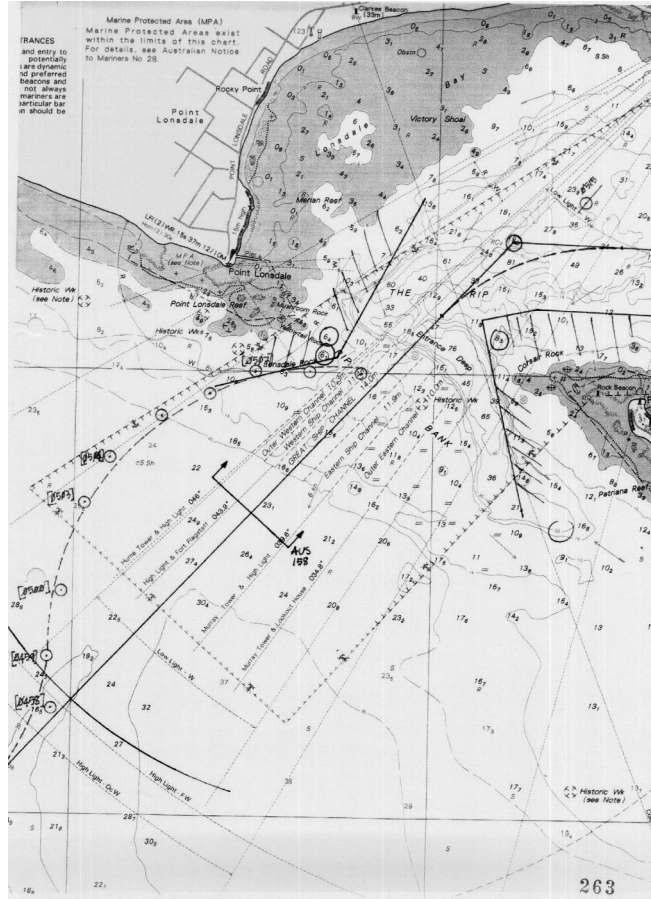
Figuur 2: gevolgde route "Statendam" volgens VDR

Samenvattend kan gesteld worden dat de Statendam door een te wijde bocht op ondieper water heeft verkeerd dan de bedoeling was. De reden is niet dat de draai te laat of met een te kleine ROT is ingezet, maar het uit de draai halen van het schip

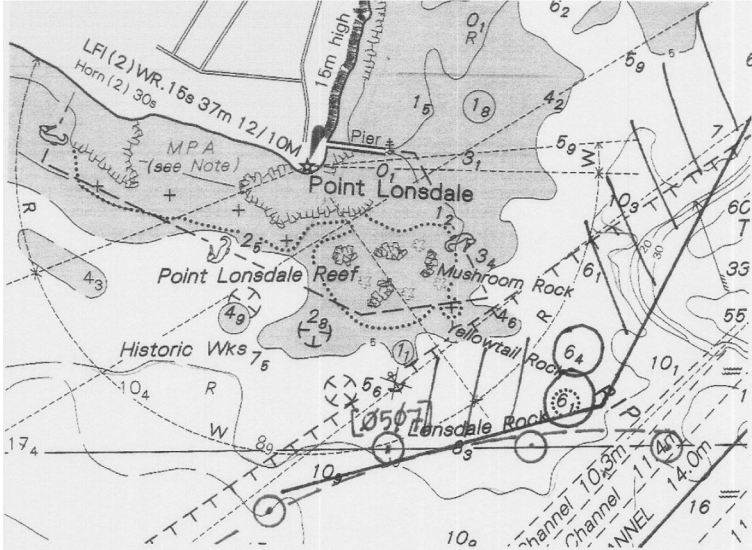
Figuur 3: detail no-go-area met VDR route

Toen de loods eenmaal aan boord was, had de kapitein onmiddellijk met de grootst mogelijke RoT, zonder de veiligheid in gevaar te brengen, naar stuurboord moeten draaien en was dan waarschijnlijk net niet binnen de in de kaart gearceerde no-go-area gekomen.
