Reactie op brieven Burgercollectief Dreumelse Waard  
30 en 31 maart 2022

2 mei 2022

Arcadis

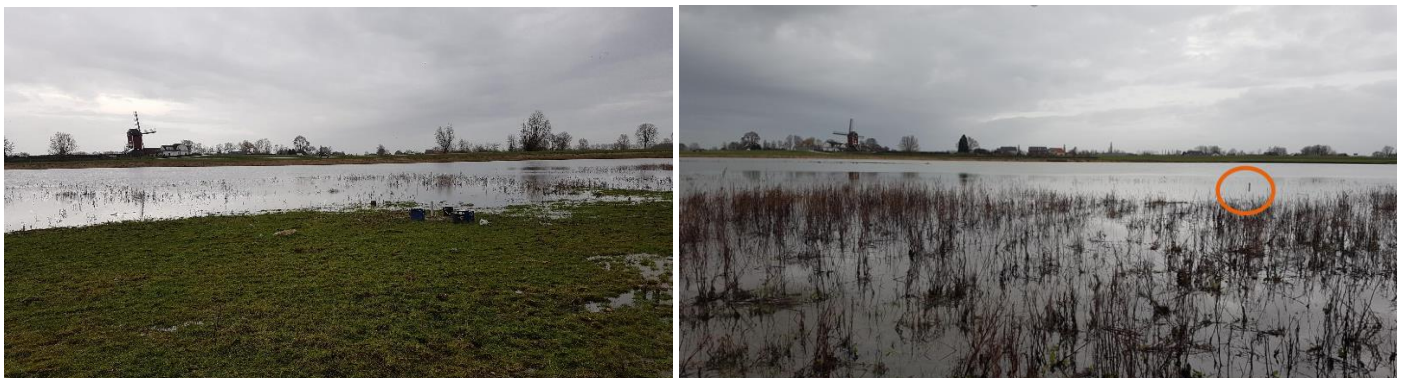
| Datum | Activiteit | Opmerking |
|---|---|---|
| 3 februari 2021 | Grondwaterbemonstering peilbuis 103. | Peilbuis 101 en 102 op, respectievelijk de meest westelijke en middelste landtong niet bereikbaar door hoogwater, zie foto's. Punt van de meest oostelijke landtong staat onder water. De directe omgeving van peilbuis 103 is overstroomd en/of het maaiveld verzadigd met oppervlaktewater |

Afbeelding 1: Foto's op 3 februari 2021: links – bemonstering van peilbuis 103; rechts – peilbuis op landtong geheel onder water.
