## Kap gemeentelijke bomen februari 2024

*De locaties, aantallen en soorten:*

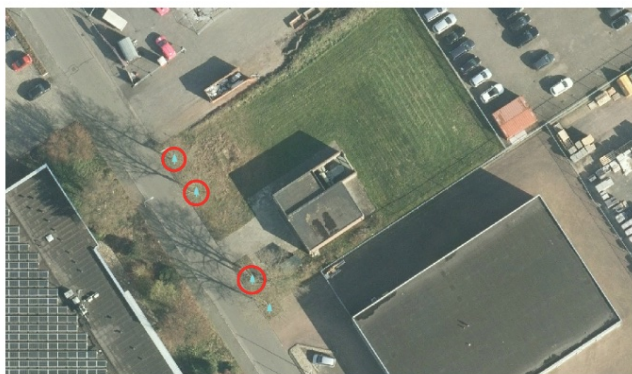
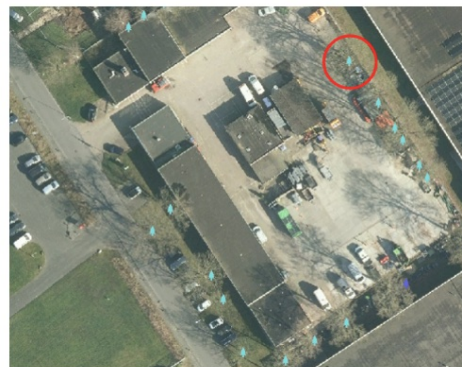
3 te kappen eiken bij het Enexis verdeel station 1 te kappen eik bij de 1e Energieweg nr. 10

Het elektriciteitsnetwerk vanaf Roden naar Peize wordt verzwaaard. Daarvoor moeten er bij het verdeelstation aan de 2e Energieweg nr. 40T aanzienlijke graafwerkzaamheden plaatsvinden.

Om alle kabels veilig te kunnen leggen is er ondergronds zoveel ruimte nodig dat er te dicht bij de 3 aanwezige eiken gegraven moet worden. De bomen zullen onstabiel worden en afsterven.

Aan de 1e Energieweg huisnr. 10 zijn ten behoeve van de opvang van vluchtelingen units geplaatst. Voor de aanleg van de benodigde riolering moet er dicht bij een eik worden gegraven. De boom verliest hier mee alle stabiliteit en zal ook afsterven.

Voor de kap aan de 1 en 2e Energieweg worden in totaal 7 bomen terug geplant in de omgeving.

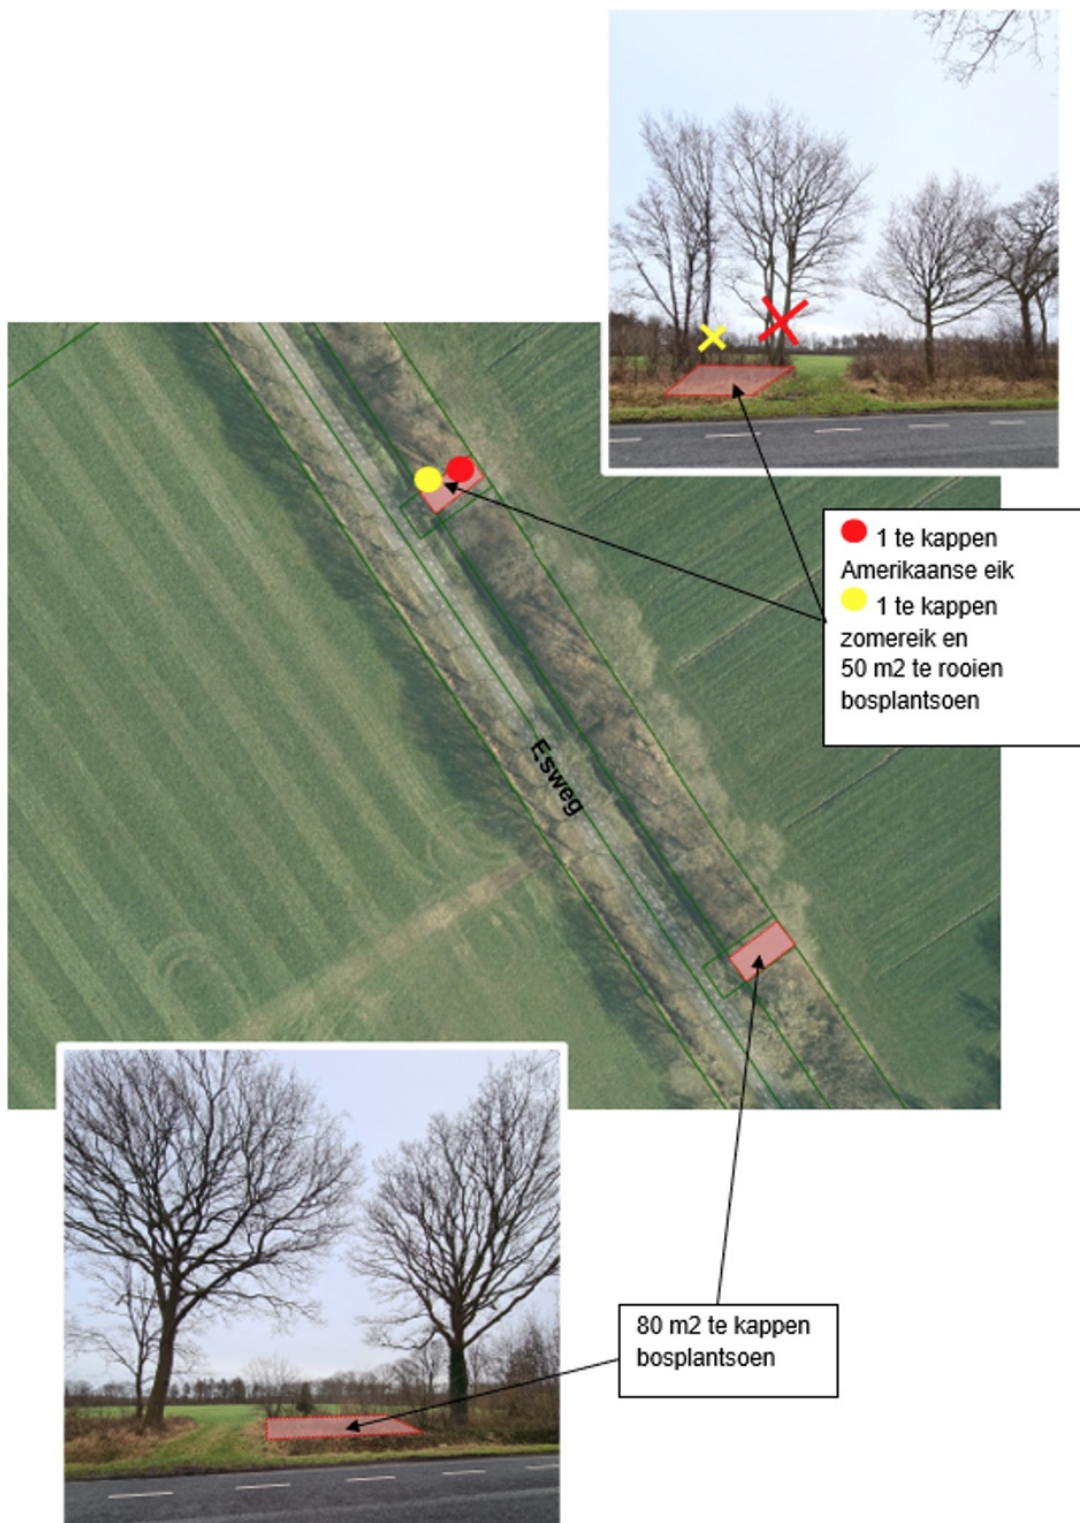
Locatie Esweg voor de 2 te verbreden inritten t.b.v. de te realiseren manege

Om de toegang tot dit complex goed te maken moeten de bestaande 2 inritten verbreed worden.

In totaal moet daarvoor 130 m2 bosplantsoen, een Amerikaanse eik en zomereik gerooid worden.

M.b.t. het bosplantsoen gaat het om wilg, lijsterbes en kers. Bij de meest noordelijk inrit is de keuze gemaakt om de Amerikaanse eik, een exoot. En een kleine zomereik te kappen.

Daardoor kan de zomereik met mooie kroonopbouw aan de zuidzijde van de inrit behouden blijven.

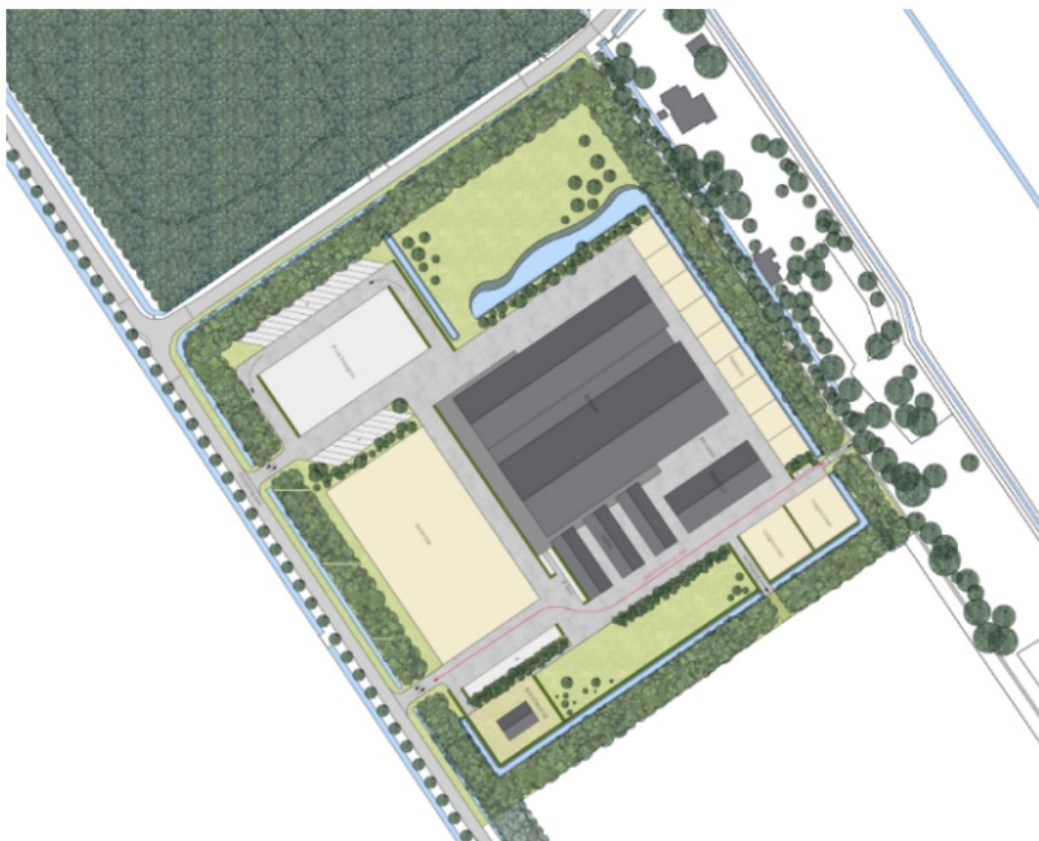
Groene aankleding van het te realiseren manegeterrein, waarbij de nieuwe beplanting moet bestaan uit inheemse dracht- en waardplanten om zodoende de biodiversiteit te vergroten.

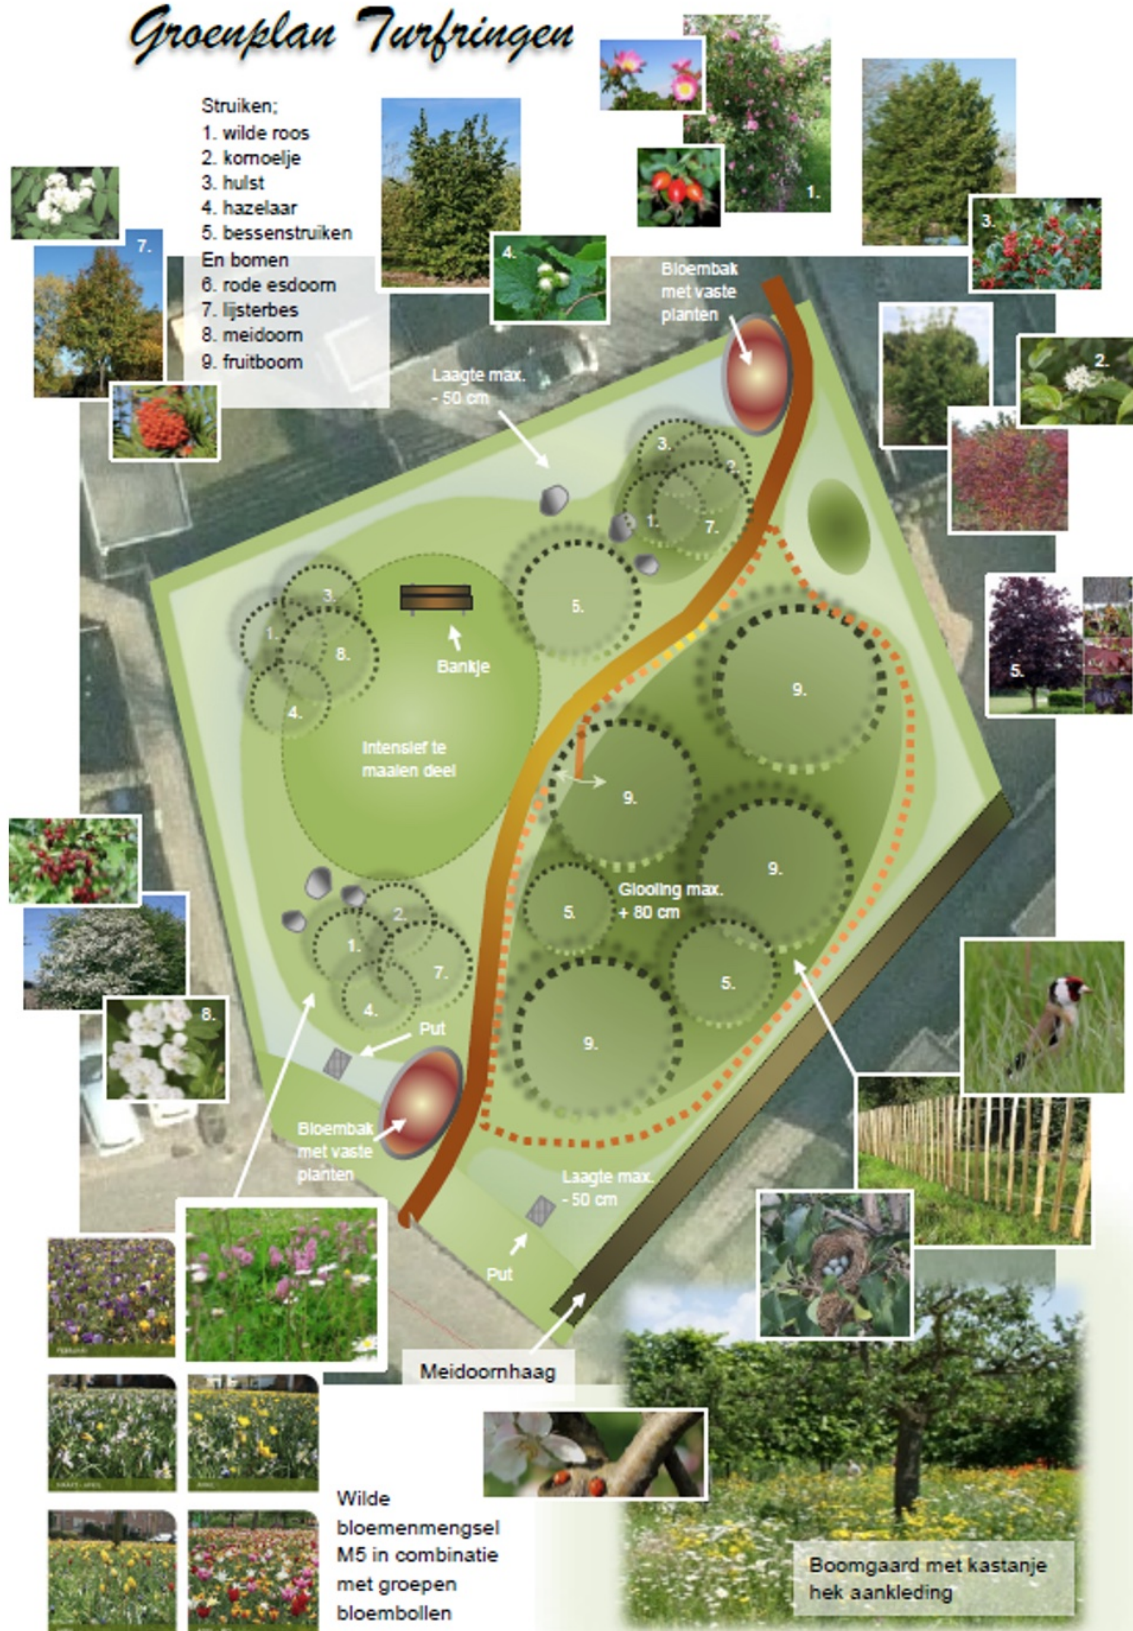
## Groenplan Turfringen

Aan de Turfringen is n.a.v. een buurtinitiatief het plan ontwikkeld om het bestaande gazon her in te richten met bloemenweides en een boomgaard. Daarvoor zal het hele veld vergraven worden. De nog aanwezige kersenboom is al aan het afsterven en kan tevens niet behouden blijven met de renovatie. Nadien zullen er 8 bomen en meerdere struiken terug geplant worden.

Aan de Turfringen komt herplant met een meidoorn (*Crataegus monogyna*), rode esdoorn (*Acer platanoides* 'Crimson King'), lijsterbes (*Sorbus aucuparia*), een winterriet peer, dubbele meikers, Ingrid Marie appel en Belle de Louvain pruim.

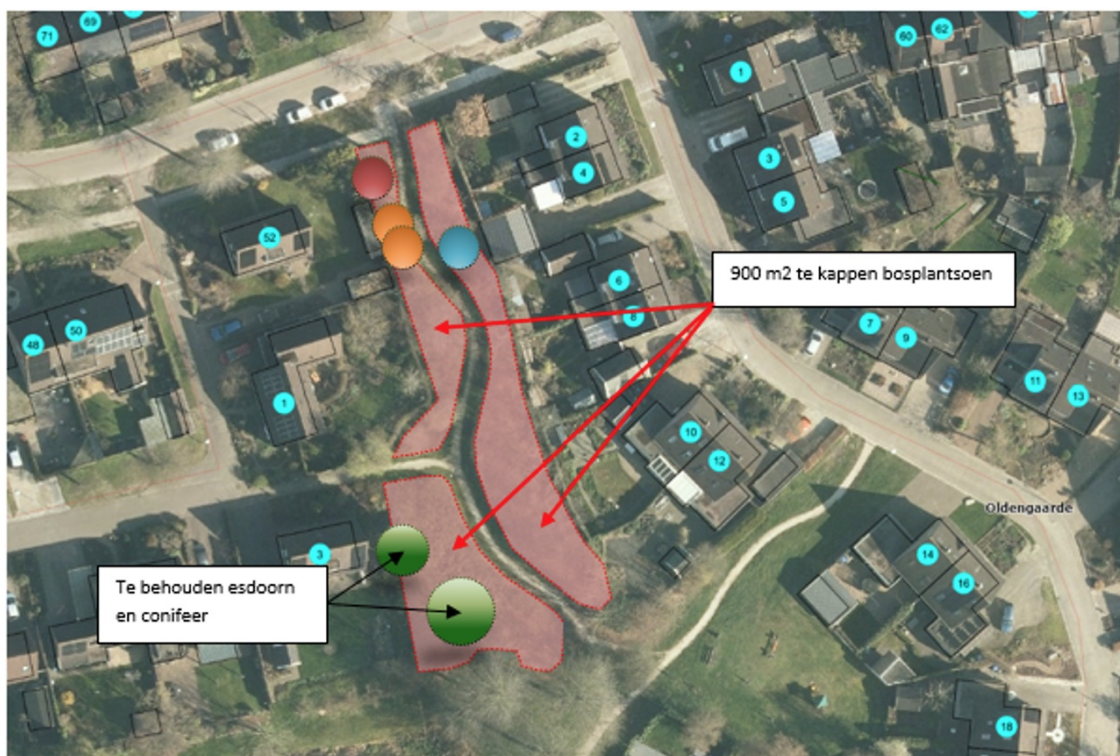
Groenstrook tussen de Oldengaarde, Havixhorst en Laan van Havezathen waar de kapwerkzaamheden gaan plaatsvinden

In de informatiemelding voor de kap van 24 januari 2022 zijn de 3 elzen, de esdoorn en acacia al gepubliceerd die ook in onderstaande groenstrook staan.

De plannen om het water langs deze strook te leiden zijn nu definitief, door de graafwerkzaamheden om het stroomprofiel / wadi te maken kunnen de aanwezige struiken en bomen niet behouden blijven.

- Te kappen acacia
- Te kappen elzen
- Te kappen esdoorn

Na de herinrichting worden meer bomen en struiken met betere groeimogelijkheden aangeplant.
