BBA BINNENMILIEU
Onderzoek naar
de kwaliteit van ventilatiesystemen
in nieuwbouw eengezinswoningen

Auteurs: ir. F. van Dijken
ir. A.C. Boerstra
Datum rapportage: 23 februari 2011
Opdrachtgever: Ministerie van VROM
(per 13 oktober 2010 Ministerie van Infrastructuur en Milieu)
Projectnummer: 09-014

Onderzoek naar de kwaliteit van ventilatiesystemen in nieuwbouw eengezinswoningen

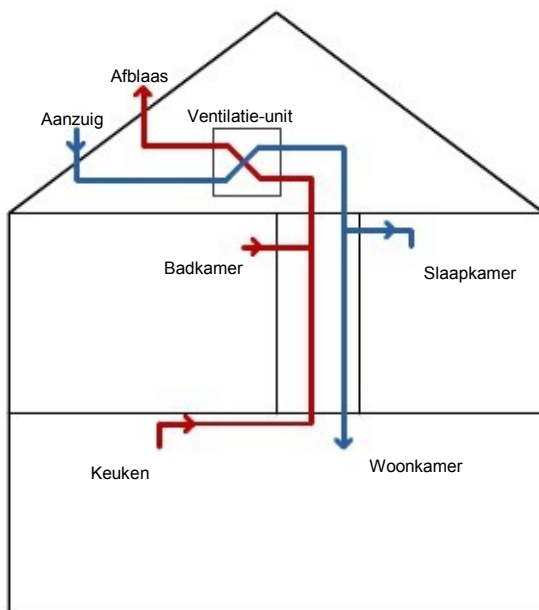
Figuur 1: Principeschema van een ventilatiesysteem met mechanische toe- en afvoer (balansventilatie) (blauw is luchttoevoer, rood is luchtafvoer).

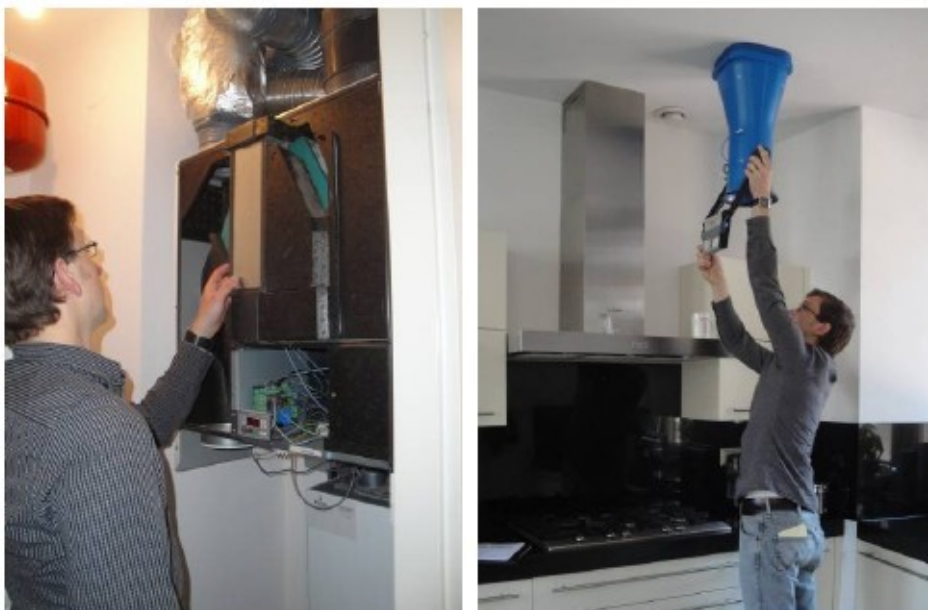
Figuur 3 (links): Visuele inspectie van het inwendige van een ventilatie-unit (balansventilatie)
Figuur 4 (rechts): Meting van het ventilatiedebiet bij een afzuigventiel met behulp van een
drukgecompenseerde luchtdebietmeter

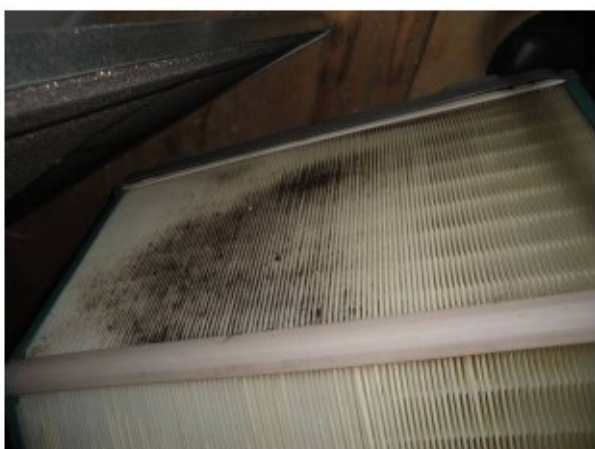
Figuur 17 (links): Voorbeeld van vervuiling van het WTW-blok.

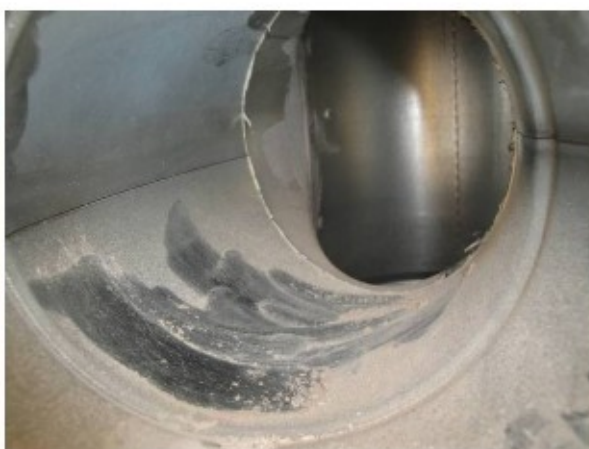
Figuur 18 (rechts): Voorbeeld van een luchttoevoerkanaal dat vervuild is door stof.

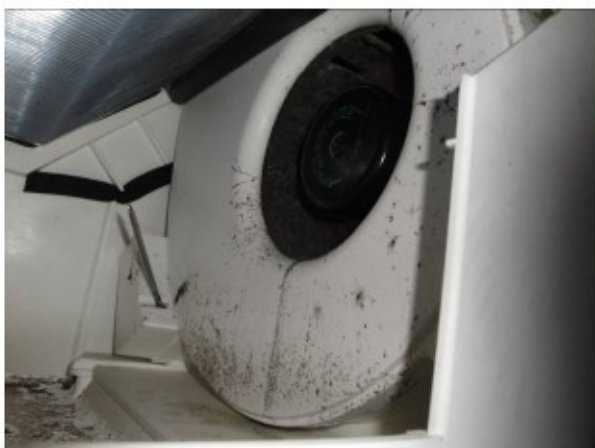
Figuur 19 (links): Voorbeeld van inwendige vervuiling (schimmel) in een ventilatie-unit met een kunststof behuizing.

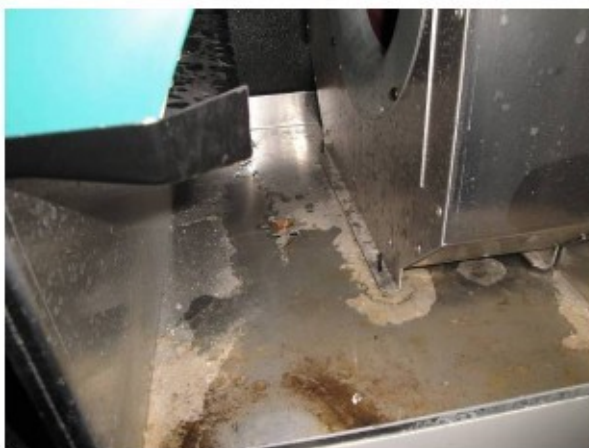
Figuur 20 (rechts): Voorbeeld van inwendige vervuiling in de ventilatie-unit met een metalen omhuizing. Door vocht (condensatie) is de bodem van de unit aangetast door corrosie.

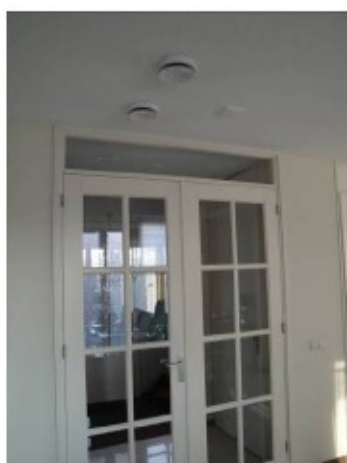
Figuur 22 (links): Voorbeeld van 'De onderlinge afstand tussen inblaasventielen is minder dan 1 m' en 'Inblaasventielen zijn op een afstand < 30 cm van plafond of wand aangebracht en niet voorzien van een schone sector'. Hierdoor wordt het risico op tocht vergroot. Figuur 23 (rechts): Voorbeeld van een inblaasventiel voorzien van een zgn. schone sector. Bij deze ventielen is de luchtstroom deels geblokkeerd (in dit geval door een witte kunststof klep aan de rechter kant), waardoor geen lucht wordt ingeblazen in de richting van bijvoorbeeld wand of plafond.

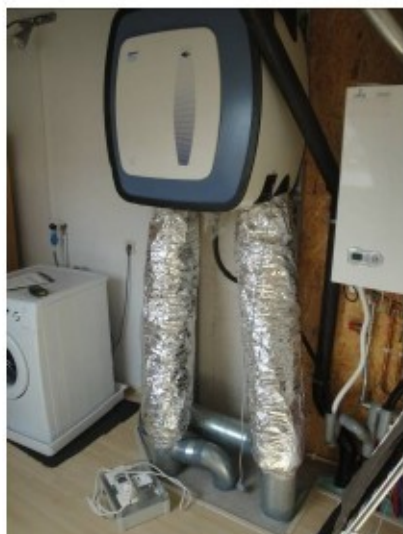
Figuur 25: Voorbeeld van een ventilatiesysteem waarbij de kanalen correct zijn geïnstalleerd. Geluiddempers zijn voldoende lang en strak gemonteerd. Bochten in de kanalen (vlak boven de verdiepingsvloer) zijn glad uitgevoerd.
