## 2 Dwarsdoorsnede A205 rechts hm 3,2-4,2 (A-wegen (HRB) | VVB: 95% | VIND: 90% | R-D: 100%)

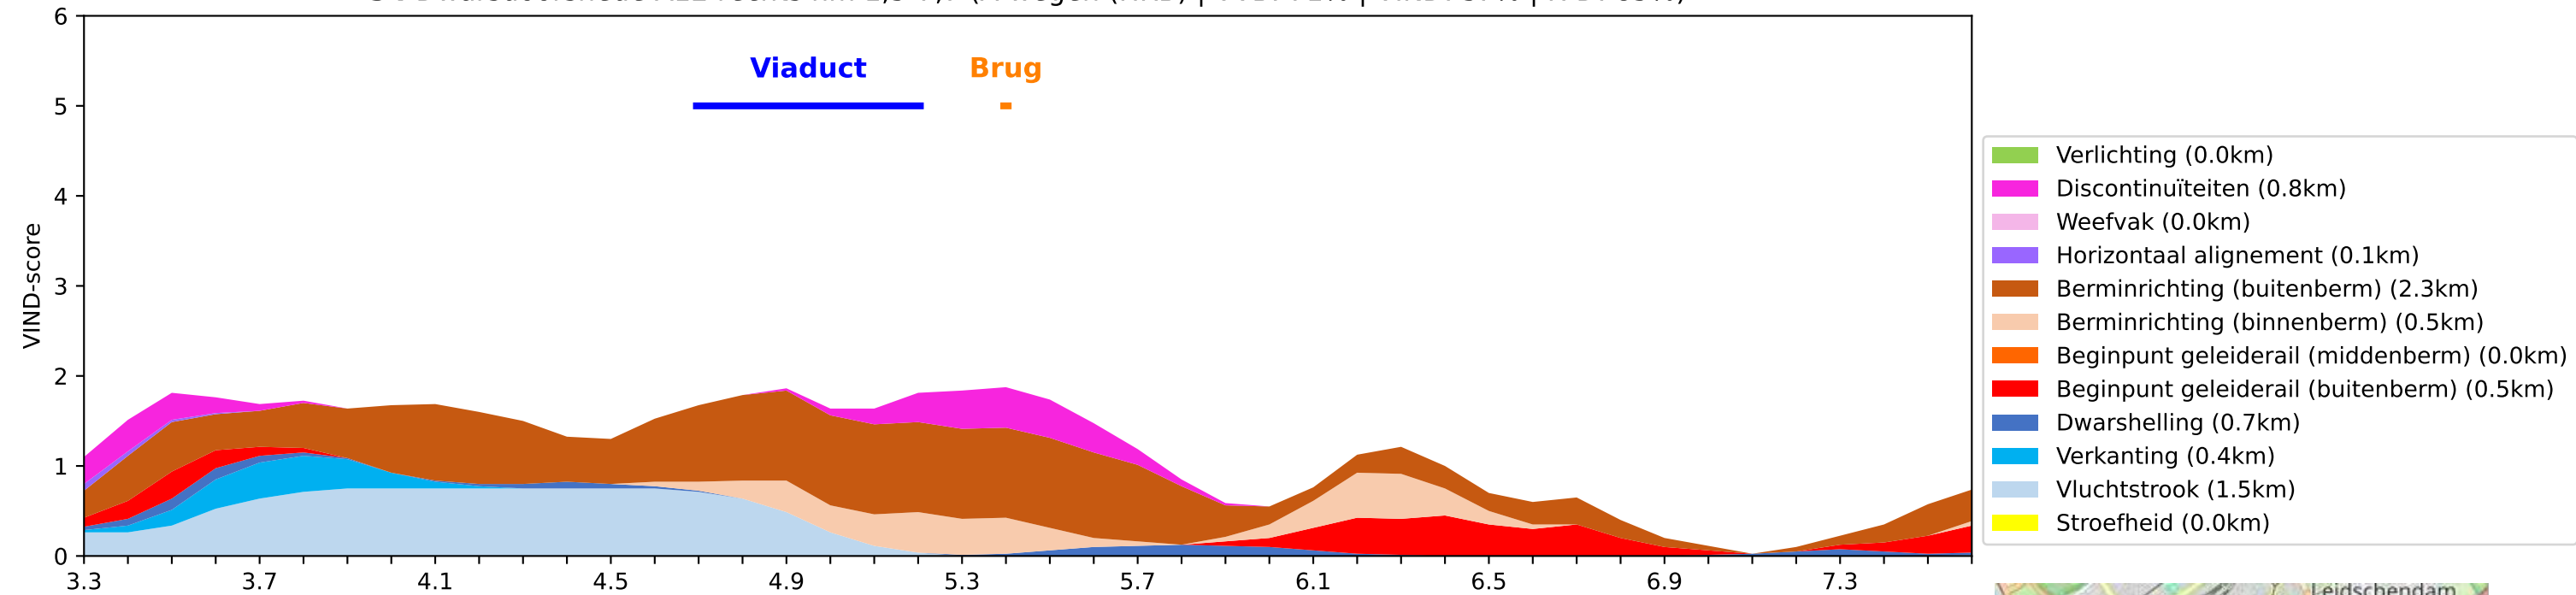
# 34 Dwarsdoorsnede A12 rechts hm 1,5-7,7 (A-wegen (HRB) | VVB: 71% | VIND: 57% | R-D: 85%)

- #Kop/staart (17)
- #Enkelvoudig (4)
- #Flank (2)
- #Frontaal (1)
- #Overig (0)
- #Onbekend (1)
