# Motorongevallen

Resultaten van een dieptestudie

R-2025-31

# SWOV

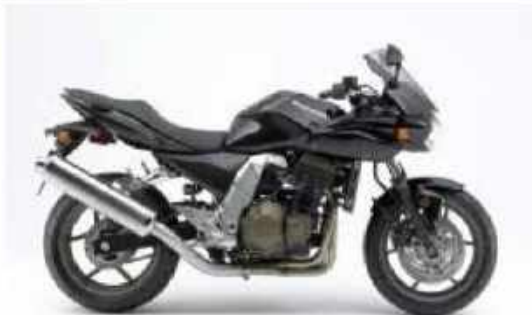
| Type | Omschrijving | Voorbeeld |
|---|---|---|
| 2. Naked | Een motorfiets met conventioneel design, rechtopstaand stuur en zonder stroomlijnkuip. Bevat originele onderdelen en heeft geen significante modificaties. Heeft vaak een relaxte, licht sportieve zithouding. Komen in alle vormen en maten voor. | |

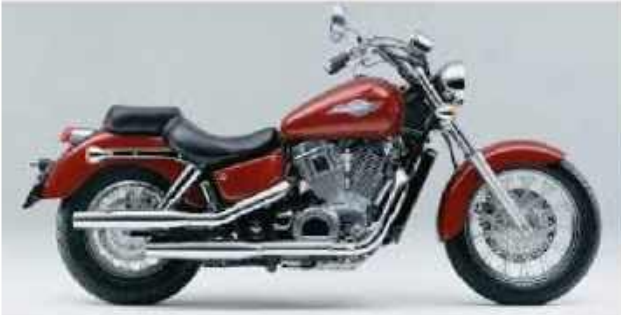
| Type | Omschrijving | Voorbeeld |
|---|---|---|
| 3. Cruiser | Een grote motorfiets met rechtopstaand of naar achteren getrokken stuur en grote spatborden. Dit type motorfiets heeft meestal een grote beklede zitting met een lage zithoogte. De berijders zitten rechtop of licht achterover. | |

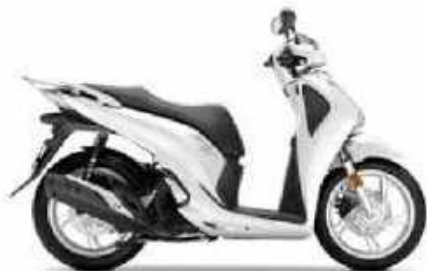
| Type | Omschrijving | Voorbeeld |
|---|---|---|
| 4. Scooter | Een motorfiets waarbij de berijder rechtop zit met de voeten op een treeplank. | |

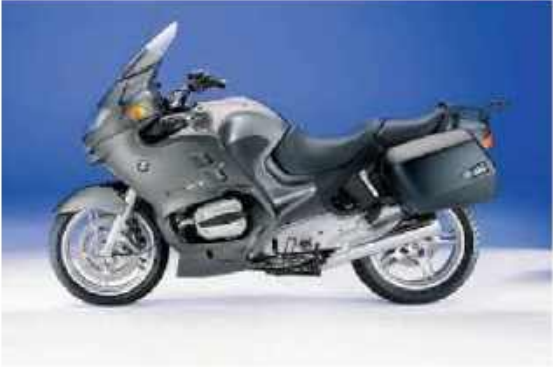
| Type | Omschrijving | Voorbeeld |
|---|---|---|
| 5. Toer | Een toermotorfiets (of 'tour motor') is ontworpen voor het afleggen van lange afstanden met een hoog niveau van comfort, stabiliteit en bagagecapaciteit. | |

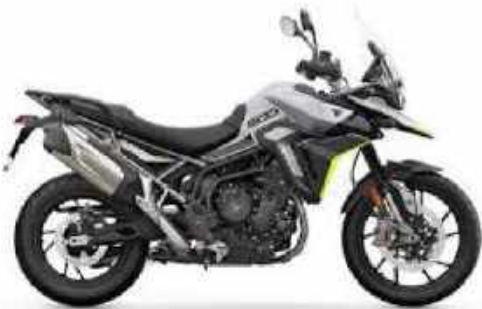
| Type | Omschrijving | Voorbeeld |
|---|---|---|
| 6. All-road | Een all-road motorfiets is een veelzijdig type motor, ontworpen om zowel op verhard asfalt als op onverharde paden (grind, modder, zand) te rijden. | |

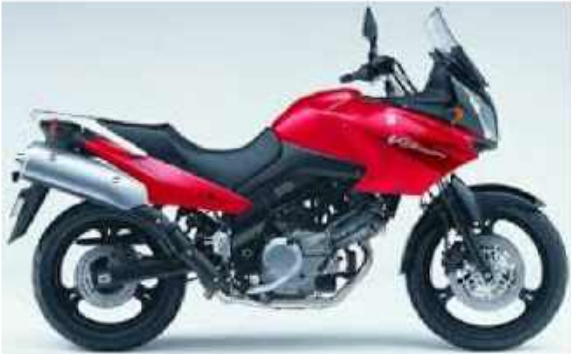
| Type | Omschrijving | Voorbeeld |
|---|---|---|
| 7. Sport/toer | Tussenvorm van sport en toermotor. Het uiterlijk en de stureigenschappen van een sportmotor en het comfort van een toermotor. | |

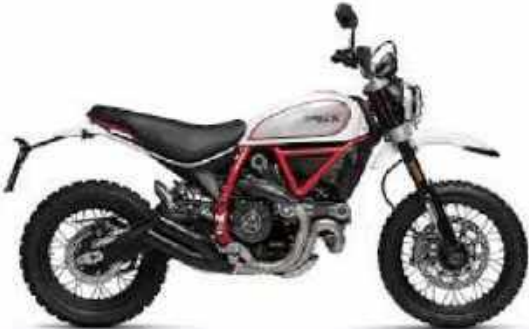
| Type | Omschrijving | Voorbeeld |
|---|---|---|
| 8. Motard | Hybride motorfiets die een crossmotor of enduro combineert voor het rijden op asfalt. | |
