# STEEKPROEF TOEGANKELIJKHEID STEMLOKALEN

Gemeenteraadsverkiezingen 18 maart 2026

Onderzoeksrapport  
Datum: 11 juni 2026

In opdracht van de Kiesraad

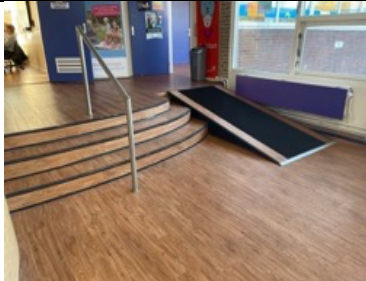
| De hellingbaan is niet stabiel, nagelvast en/of anti-slip. | | Vrije doorgangsbreedte dubbele deur te smal, ; openstaande deurvleugel <85cm | |

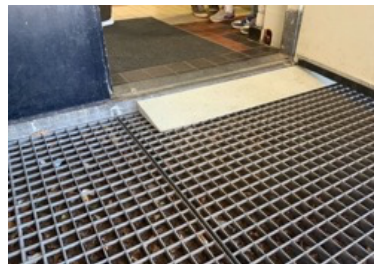
De drempelhulp heeft niet dezelfde doorgangsbreedte als de deur, hierdoor kunnen de bezoekers in een rolstoel, of met een rollator of scootmobiel de drempelhulp moeilijk of lastig gebruiken. De drempelhulp is niet nagelvast en antislip, waardoor er valgevaar is voor bezoekers. Ook is er een metalen rooster, waardoor mensen met een wandelstok vast kunnen blijven zitten.
