# STEEKPROEF TOEGANKELIJKHEID STEMLOKALEN

Gemeenteraadsverkiezingen 18 maart 2026

Onderzoeksrapport  
Datum: 11 juni 2026

In opdracht van de Kiesraad

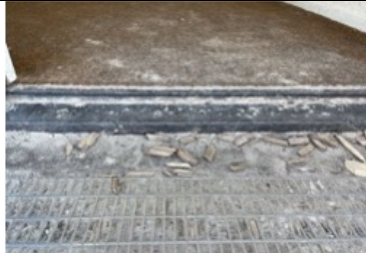
| Drempel >2 cm | | Dwarshelling >2% | |

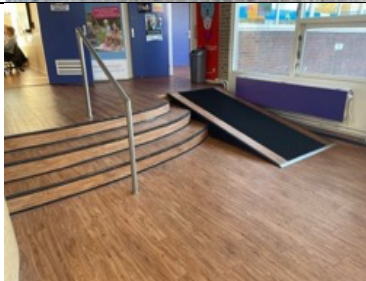
| De hellingbaan is niet stabiel, nagelvast en/of anti-slip. | | Vrije doorgangsbreedte dubbele deur te smal, ; openstaande deurvleugel <85cm | |
