Datum	12 november 2015
Kenmerk	3831291
Bijlage(n)	2
Onderwerp	Eindrapport Botsing Tilburg 6 maart 2015

Eindrapport

naar de toedracht en de directe gevolgen
van de treinbotsing op 6 maart 2015
in de gemeente Tilburg.

Opdrachtgevers	NS Reizigers B. V. DB Schenker Rail Nederland B.V. ProRail B. V.
Document datum	5 oktober 2015
Project nummer	14817
Document naam	14817 - Eindrapport Treinbotsing Tilburg 6 maart 2015 - def.docx
Auteur	Oscar Diederich AdvSafe Risk Management B. V.

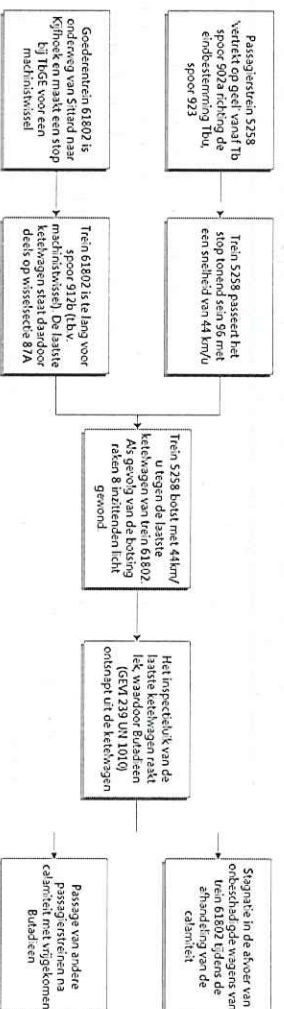
Figuur 2: Opeenvolging van gebeurtenissen

Onderstaand schema toont een vereenvoudigde weergave van de gebeurtenissen.

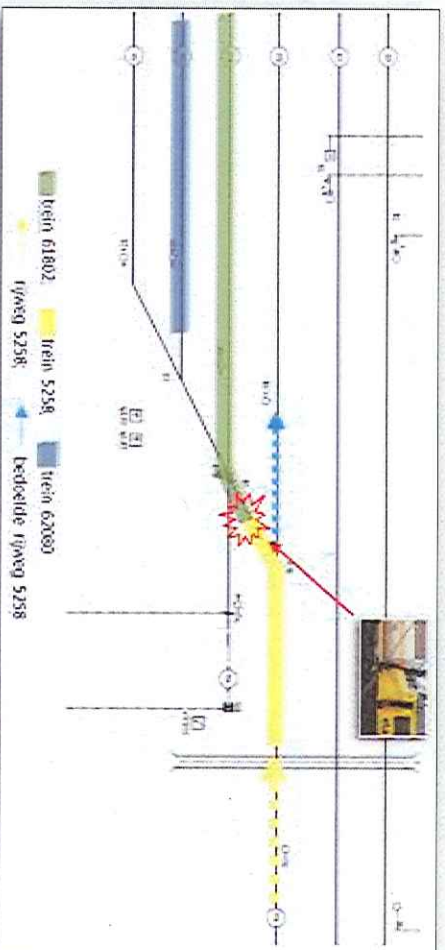
Figuur 3: Situatieschets

Op vrijdag 6 maart 2015 omstreeks 16:36 uur bevindt zich een reizigerstrein 5258 (type: Mat 64) ter hoogte van het perron op spoor 902a van station Tilburg voor een reguliere stop om passagiers in en uit te laten stappen. Sein 114 bevindt zich op dat moment in de stand stoptoneel (rood). Reizigerstrein (5258) vertrekt vervolgens om 16:36 uur met 40 inzittenden van station Tilburg (Tb) naar eindbestemming station Tilburg Universiteit (Tbu) spoor 3. Deze trein vertrekt bij een geel tonend sein 114.

Verderop, op het nabij gelegen emplacement (TbGE) staat een goederentrein (61802) stil op spoor 912b. Deze goederentrein staat daar vanwege een machinistwissel met een andere goederentrein die op spoor 913b staat en die kort daarvoor heeft plaats gevonden. De laatste wagen van de goederentrein op spoor 912b staat niet vrij van wissel 87 a/b. Als gevolg daarvan toont sein 96 rood voor de reizigerstrein.

Passagierstrein 5258 passeert om 16:39 uur stoptoneel sein 96 zonder te stoppen en wordt ca. 115 meter verderop via de wissels 87 a/b naar de achterzijde van trein 61802 geleid.

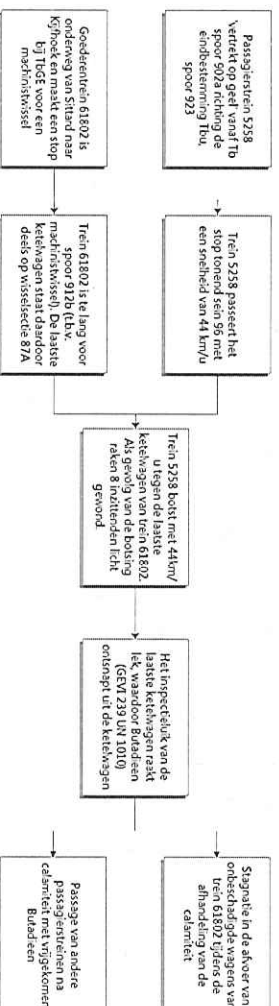
Figuur 4: Opeenvolging van gebeurtenissen

Onderstaand schema toont een vereenvoudigde weergave van de gebeurtenissen.

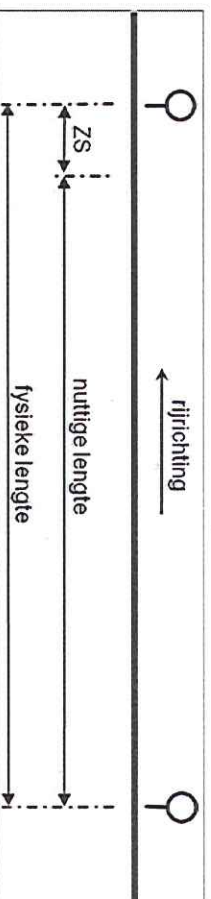
- Fysieke spoorlengte
Dit is de lengte van het spoor gemeten tussen twee seinen.
- Afstand tussen de seinen
Deze benaming wordt ook gebruikt in de praktijk. De afstand tussen de seinen is hetzelfde als de fysieke spoorlengte.
- Nuttige spoorlengte
Dit is de maximale doorlopende lengte van een opstelspoor waarop een trein in normale omstandigheden moet stoppen om op te stellen, rekening houdend met een passende stoptolerantie. Bij normale omstandigheden is er sprake van normale adhesie, werkende seinen en naar behoren werkende systemen. (Noot: de afkorting 'ZS' in onderstaande afbeelding staat voor 'Zicht tot sein')

De fysieke lengte van het in te zetten materieel moet dus altijd kleiner zijn dan de nuttige spoorlengte (of de lengte van het perron).

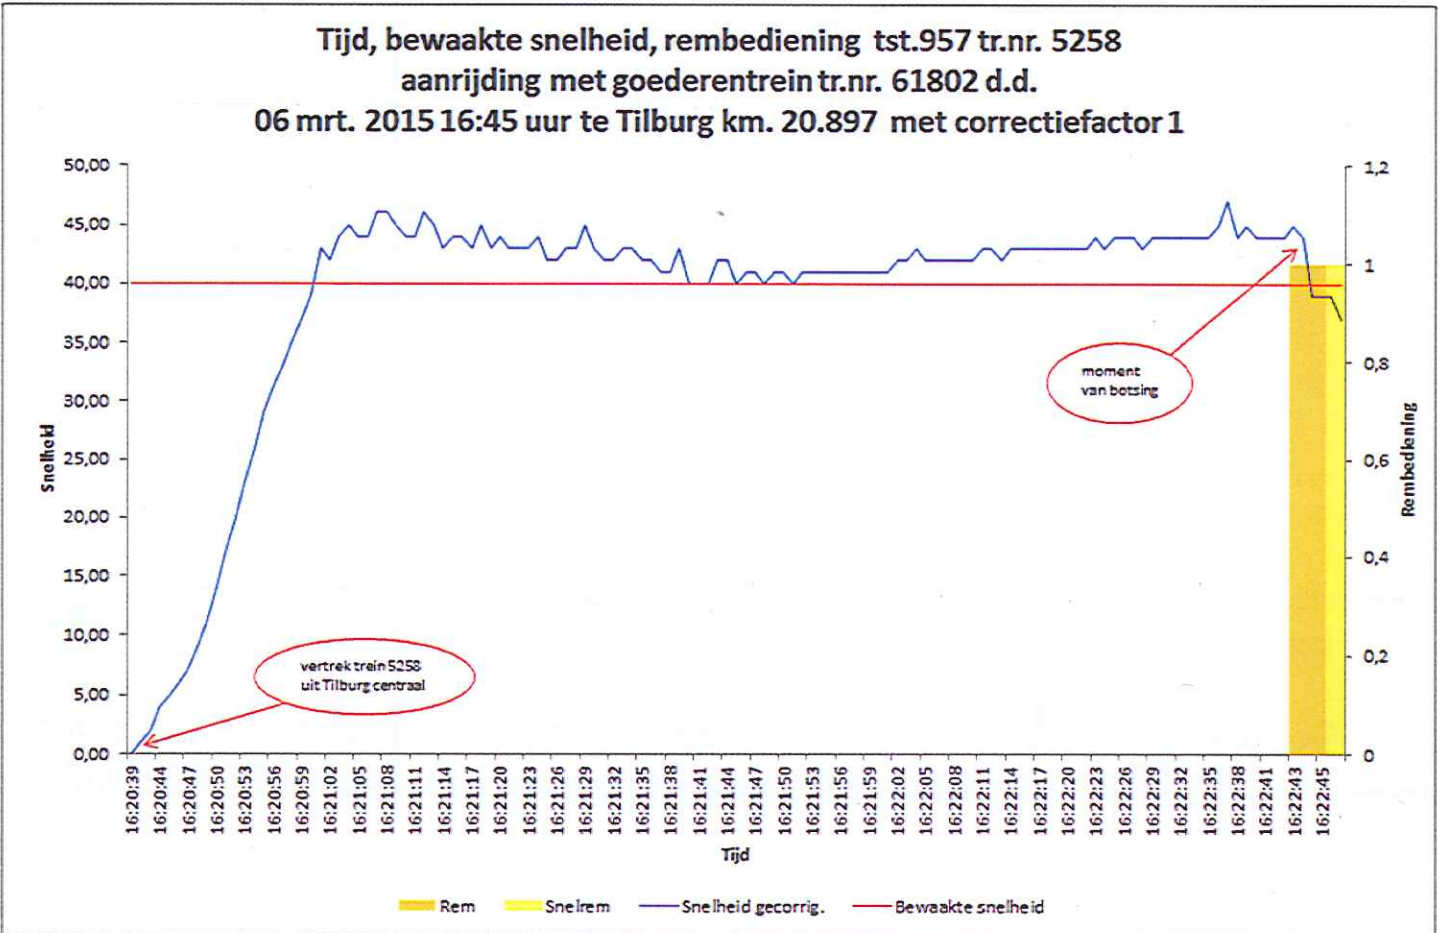
A. ARR trein 5258

Trein 5258 reed met 44 km/u in op de achterste wagen van trein 61802
(Bron: Lloyds)

Uit de ARR van trein 5258 (zie bijlage A) blijkt dat de reizigerstrein (Mat 64) met een snelheid van 44 km/u tegen de achterste wagen van trein 61802 is gereden. Ook blijkt uit de ARR dat de remming pas is ingezet op het moment van de botsing. Na de botsing heeft de ARR geen gegevens meer geregistreerd. Onderzoek naar de ARR van trein 5258 heeft aangetoond dat de snelremming niet werd geregistreerd vanwege een defect relais. Het werkelijke moment van het inzetten van de remming kan dan ook nog niet feitelijk worden vastgesteld.

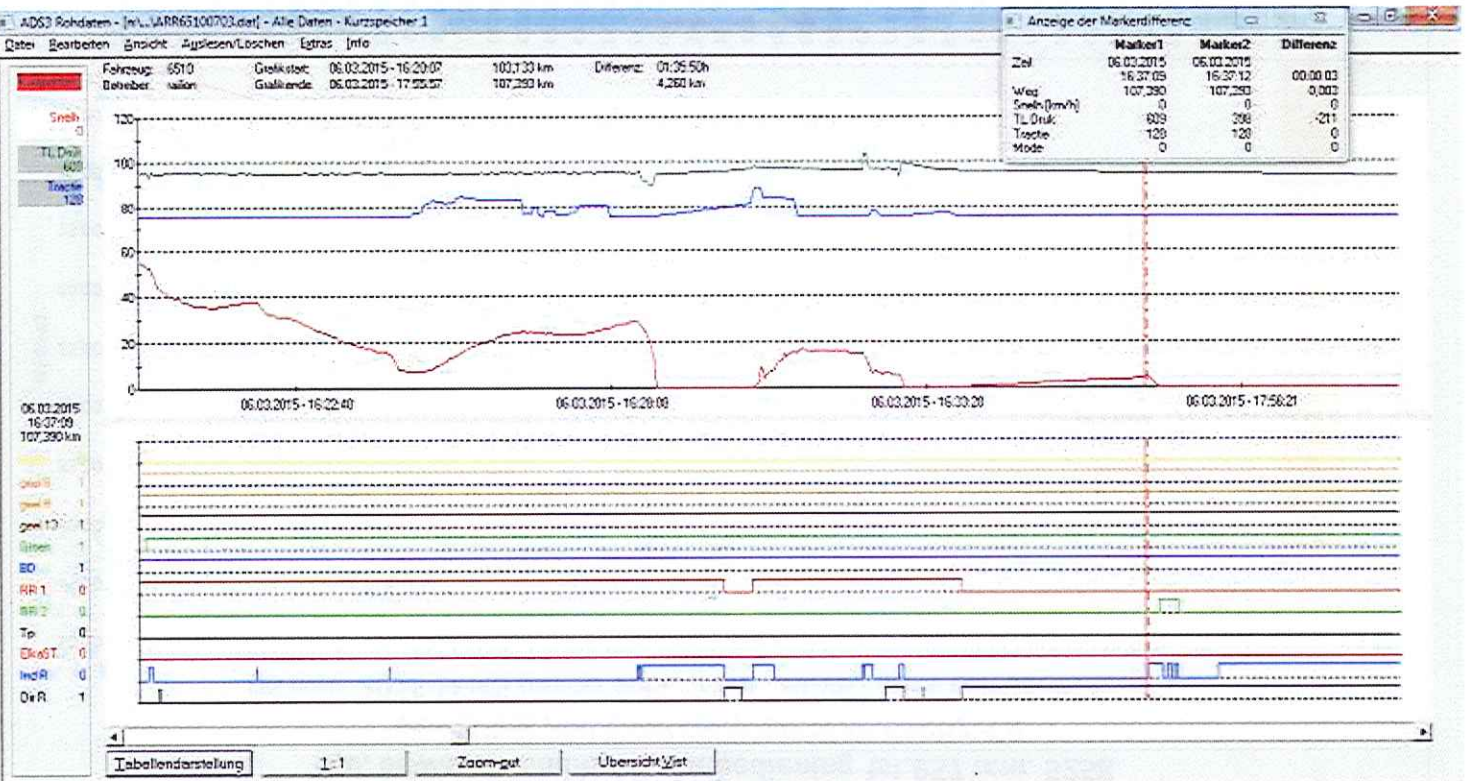
B. ARR trein 61802

Trein 61802 stond stil op het moment van aanrijding (16.37.09) en is 3 meter opgeschoven. De trein stond stil gedurende ruim 4 minuten.
(Bron: DBSRN)

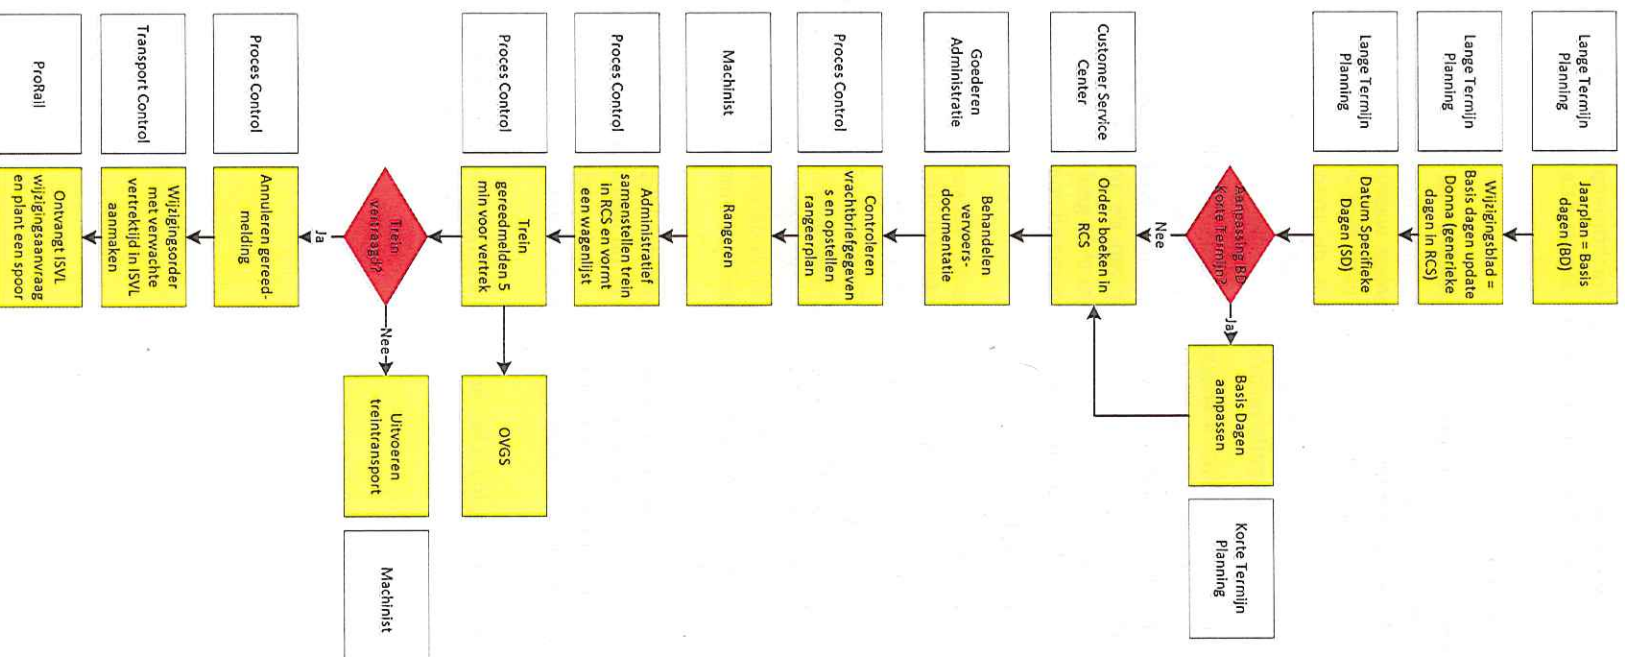
Flowchart

Op de volgende pagina is het flowchart weergegeven van het hierboven beschreven proces.

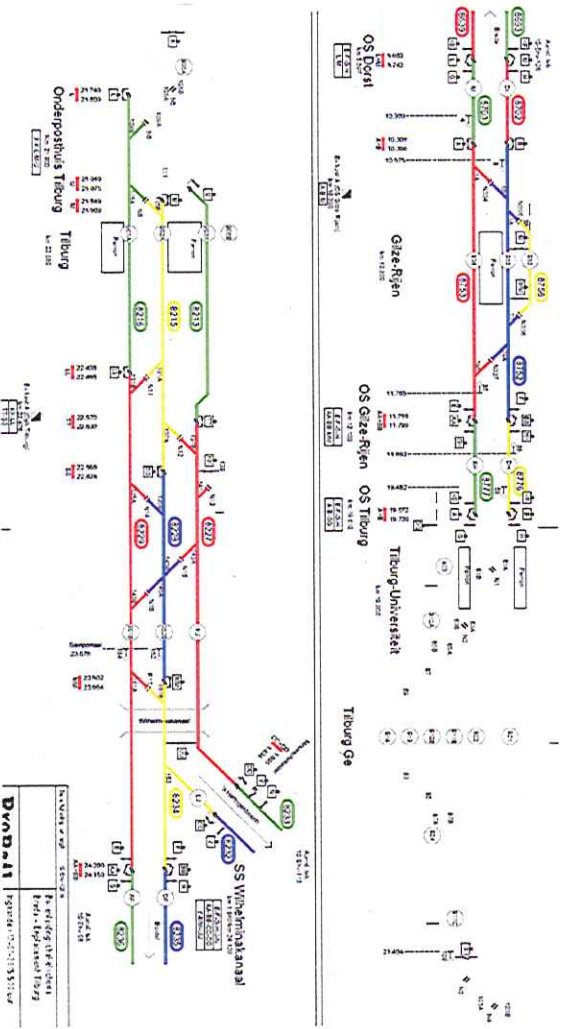
Figuur 10: Situatie spanning voerende groepen na beëindiging RU en actief worden WBI om 23:50 uur.

Om 23:43 uur wordt er een Werkplekbeveiligings Instructie geactiveerd: het 3^e werkcontract (WECO) op rapport van Onregelmatigheid (RVO) nummer 80798629. Het WECO is ondertekend door LWB en treindienstleider om 23:50 uur. Bij het WECO behoort een spanningloosstelling. Doel is om het veilige gebied zo klein mogelijk te maken zodat ook treinverkeer kan worden hervat. OBI Zuid heeft het Ruim Uitschakelen beëindigd, de boxenleidingsgroepen weer ingeschakeld behalve de volgende groepen:

8204, 8205, 8206, 8212. Dat resulteert in onderstaand spanning voerend gebied:
