## **Betuweroute - Sophia Spoortunnel**

### **Rapportage inspectie / onderzoek betonkwaliteit en advies herstel**

| referentie | projectcode | status |
|---|---|---|
| RIS671-1/pouc/022 | RIS671-1 | definitief 2.0 |
| ir. A.J. Strijker | ir. J.J.T.M. Sanders | 24 mei 2016 |

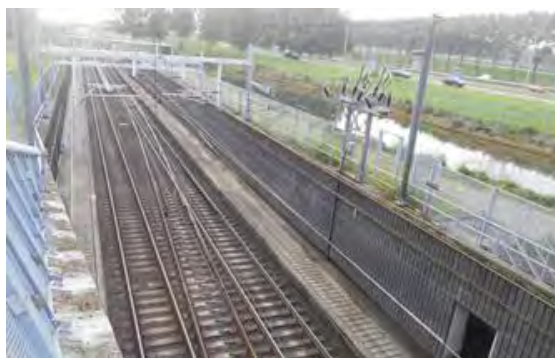
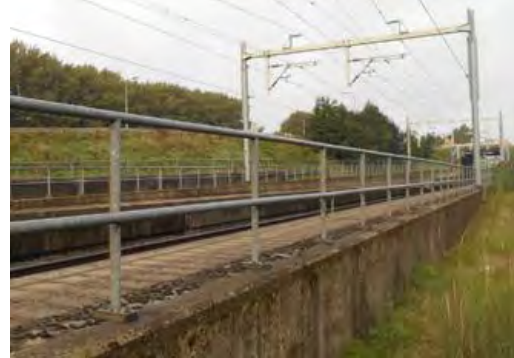
**Afbeelding 1.3. en 1.4. Open bakken Oostelijke toerit Sophia Spoortunnel**

De Oostelijke open toeritten worden voor een groot deel ingeklemd door weilanden waarop mogelijk (kunst)mest wordt uitgereden. De directe begrenzing van de wanden van de toerit bestaat echter uit een onderhoud pad (circa 4 m breed) waarop aan de Noordzijde ook nog een watergang grenst. De kans dat (kunst)mest in aanraking komt met de betonwanden van de open toerit is daardoor klein.

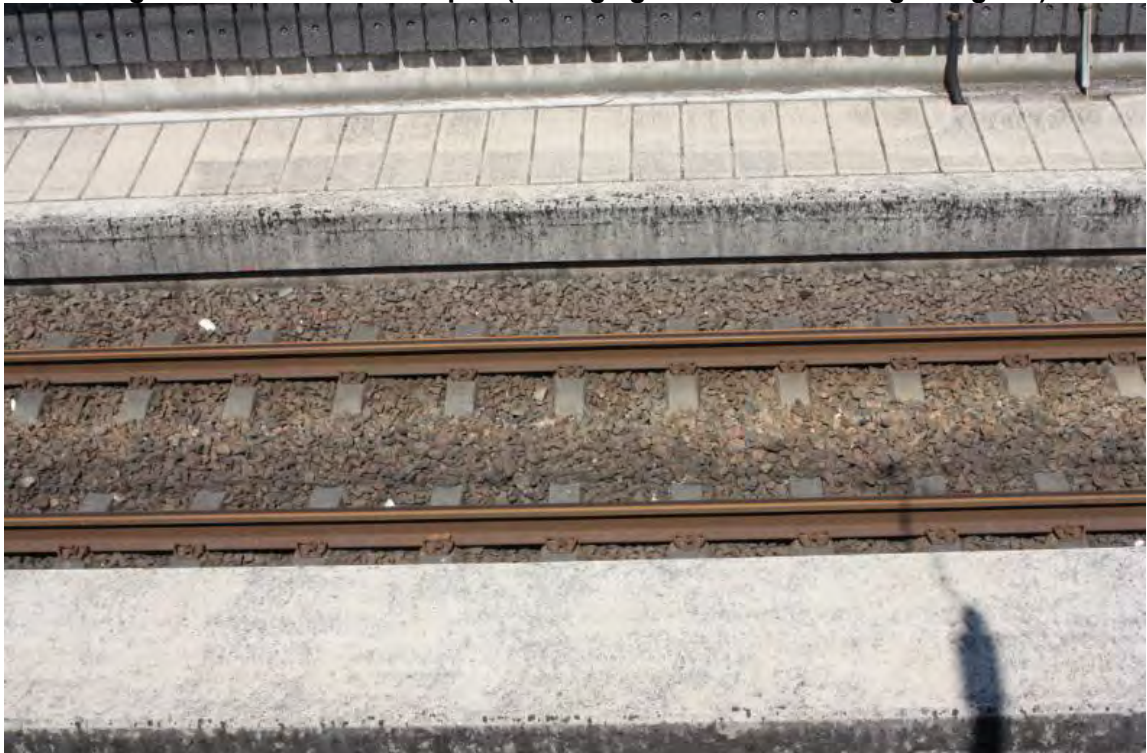
**Afbeelding 5.1. Overzicht schouwpad (onlangs geborsteld → weinig mosgroei)**

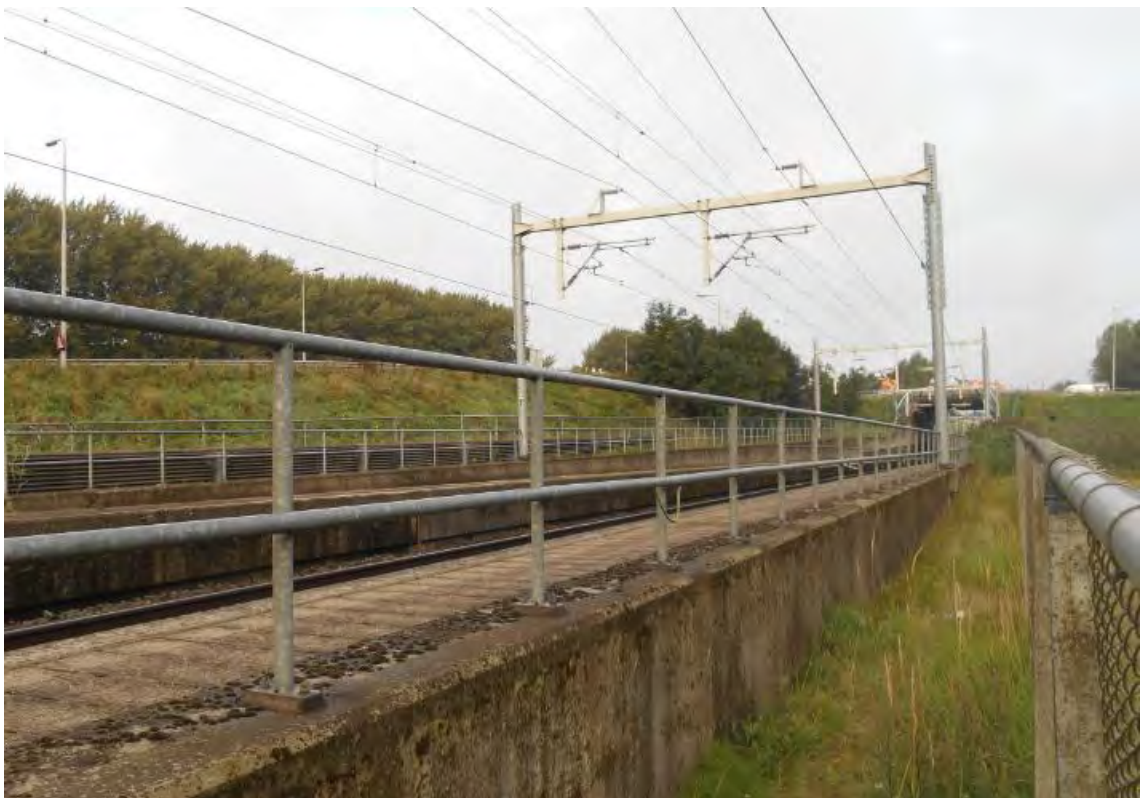
**Afbeelding 5.2. Overzicht buitenwanden moot 03 (geringe mosgroei)**

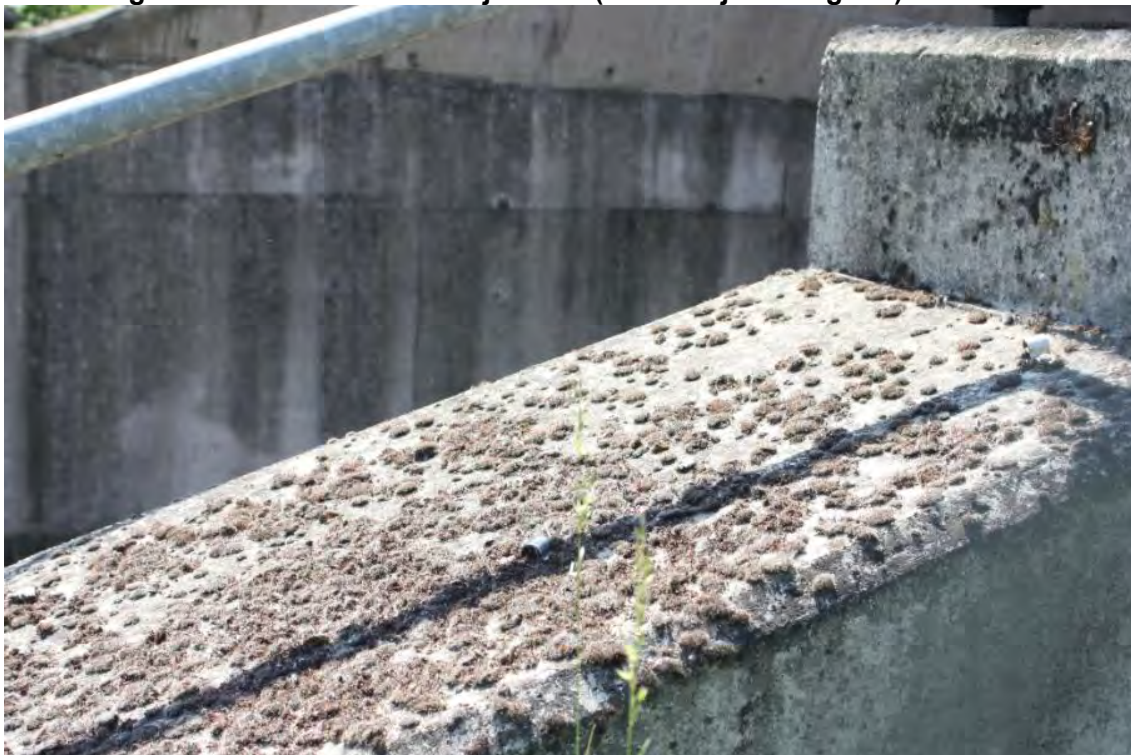
**Afbeelding 5.3. Kunstwerk 'Veersedijk Oost' (aanzienlijke mosgroei)**

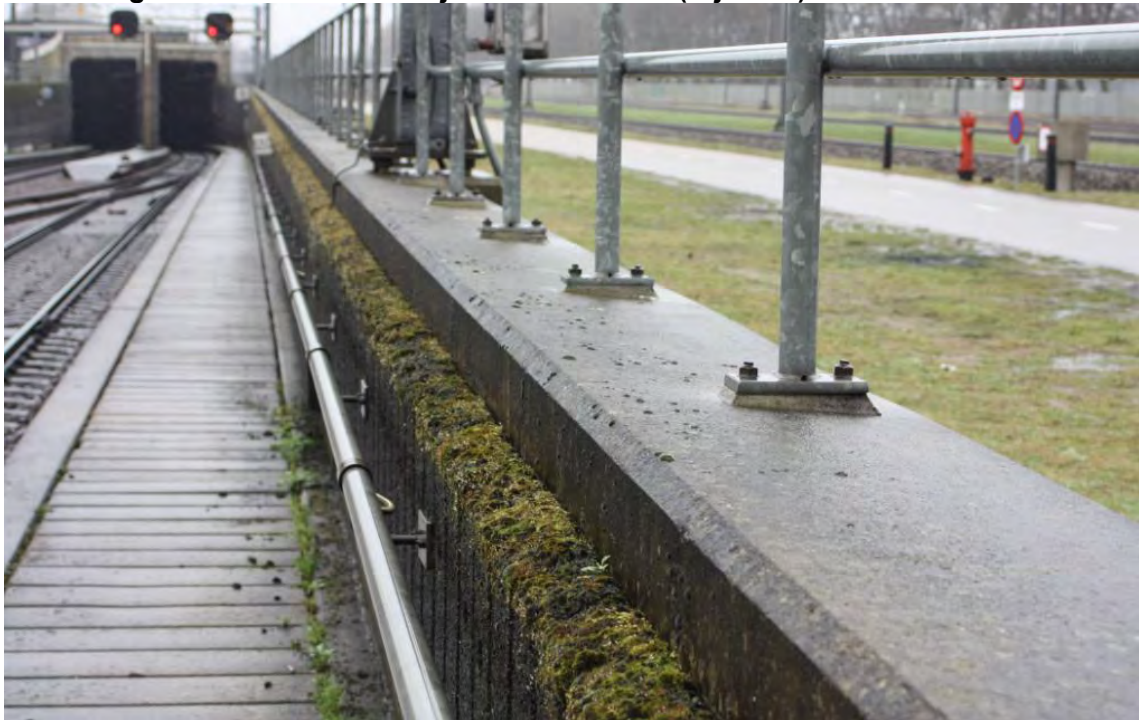
**Afbeelding 5.4. Overzicht Westelijke Toeritwanden (Kijfhoek)**

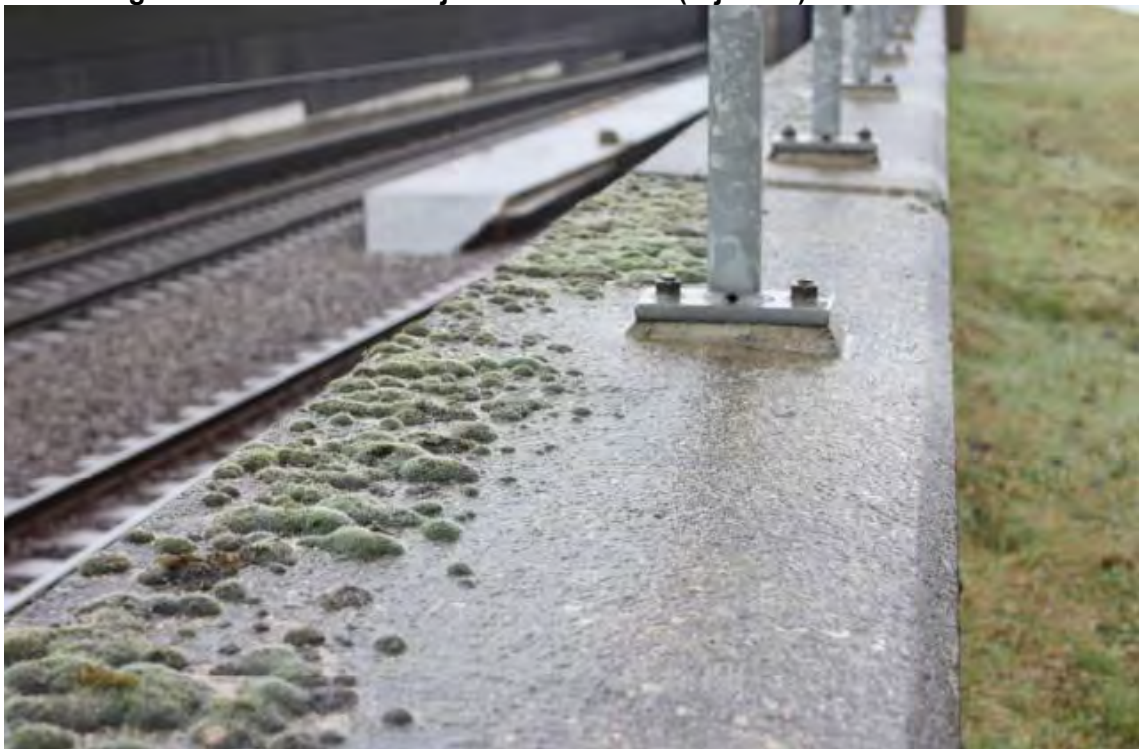
**Afbeelding 5.5. Overzicht Westelijke Toeritwanden (Kijfhoek)**

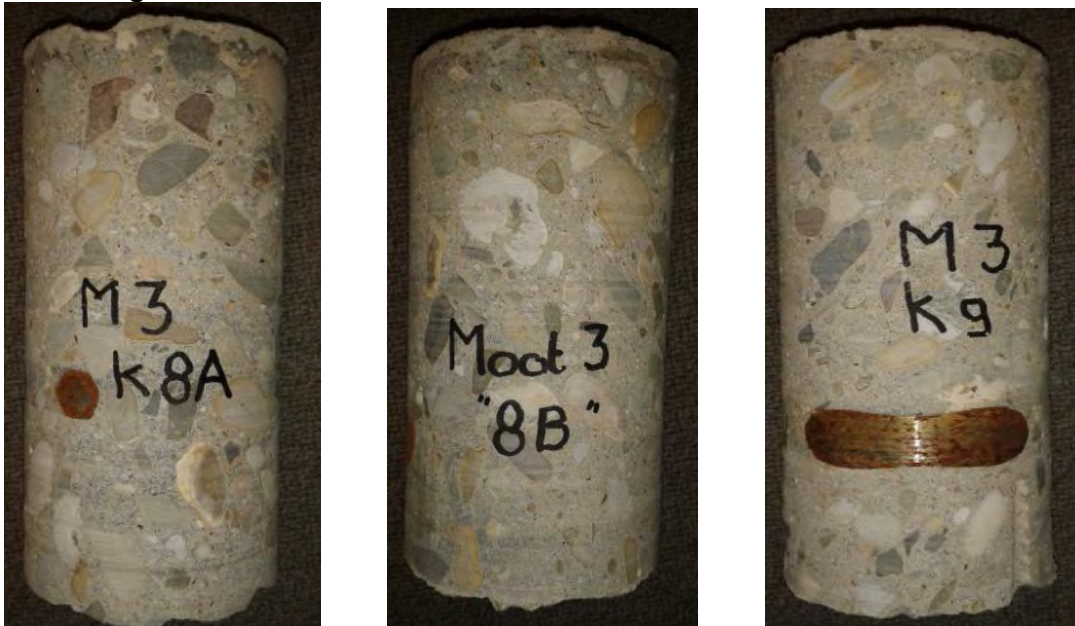
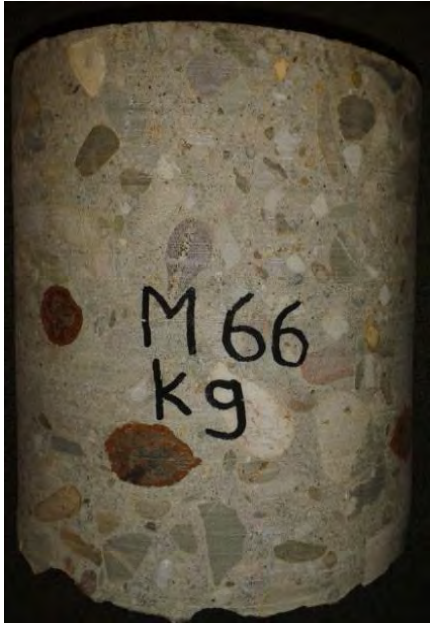
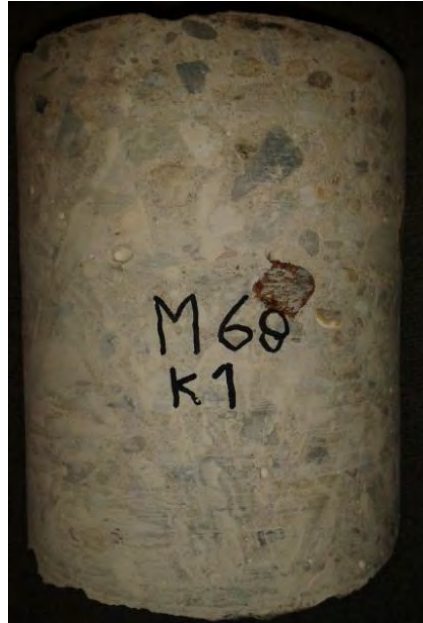
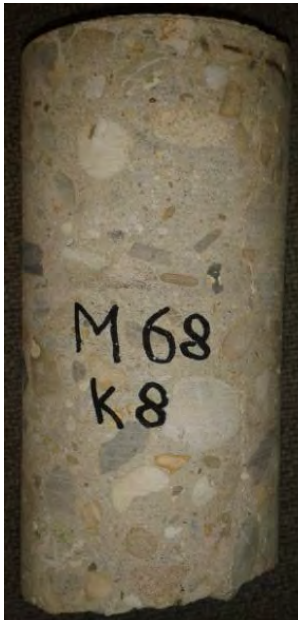
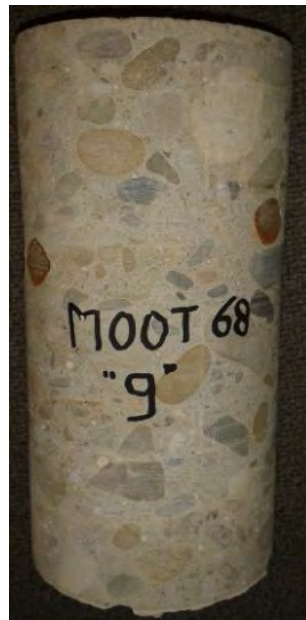
**Afbeeldingen 6.2. Foto's van onderzochte monsters**

Onderstaand zijn een aantal foto's van de onderzochte monsters weergegeven.

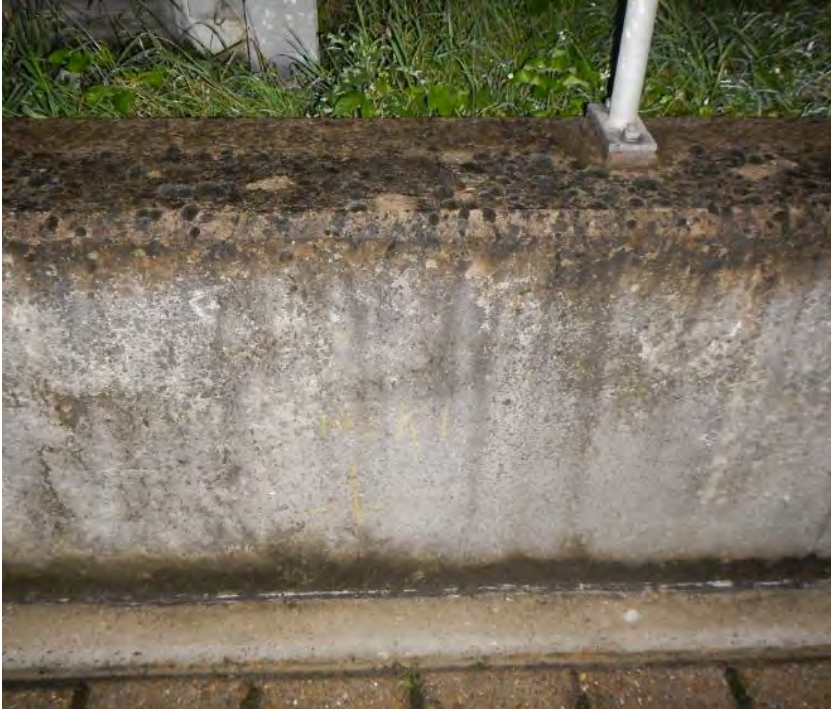
**Afbeelding I.1. Representatief beeld voor het betonoppervlak moot O3**

- uit het petrografisch onderzoek blijkt dat het bovenoppervlak van de wanden van moot O3 in zeer geringe mate schade vertoont door vorst-dooi wisselingen. Tevens worden in de uiterste bovenlaag sporen van biologische aangroei aangetroffen. De hiervoor genoemde aantastingen blijven beperkt tot de buitenste 0,1-0,5 mm van het beton. Gelet op de zeer beperkte indringing, zijn deze waarnemingen niet zorgwekkend;

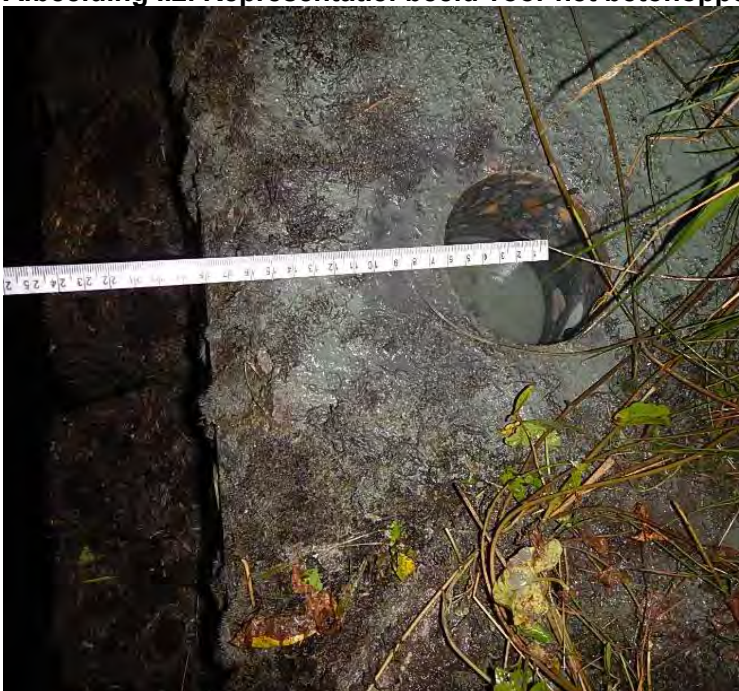
**Afbeelding I.2. Representatief beeld voor het betonoppervlak moot O17**

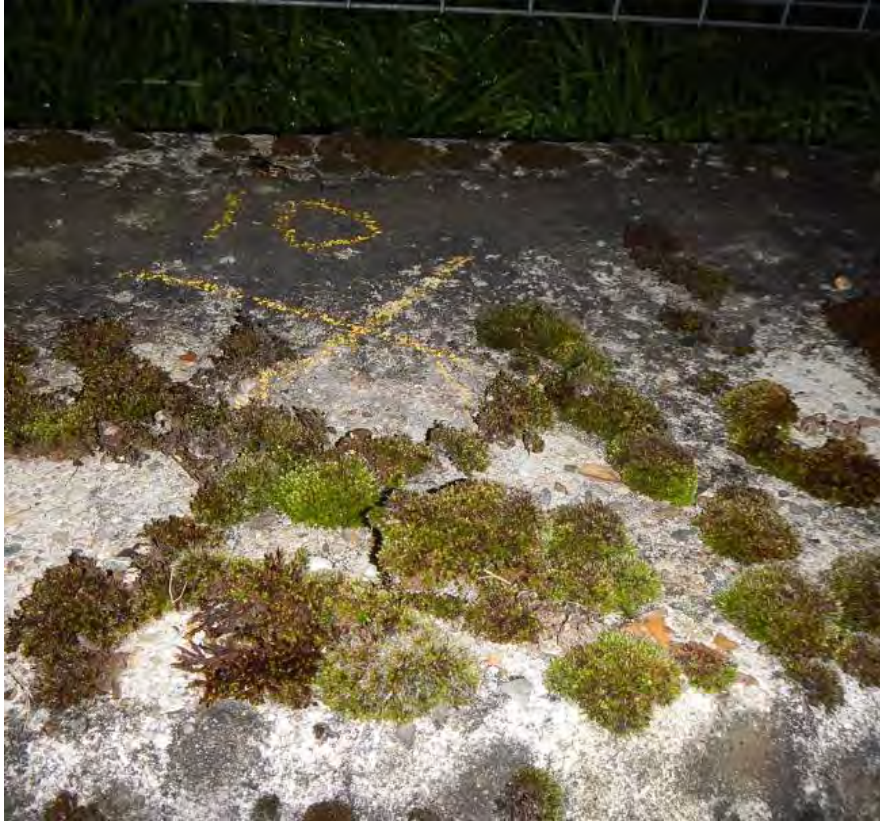
**Afbeelding I.3. Representatief beeld voor het betonoppervlak moot O18**

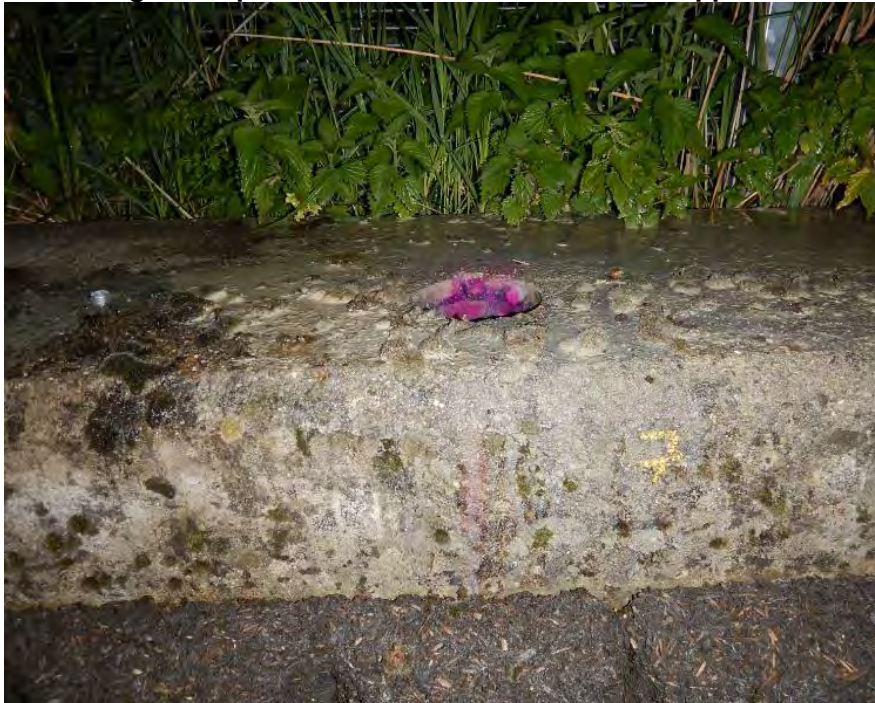
**Afbeelding I.4. Representatief beeld voor het betonoppervlak moot 068**

- boormonster 8 van moot O68 vertoont een scheur in het midden van de kern. De reden hiervan is dat het dek van moot O68 in dwarsrichting volledig is gescheurd (niet watervoerend). Deze scheur is hoogstwaarschijnlijk ontstaan tijdens de verhardingsfase van het gestorte dek.

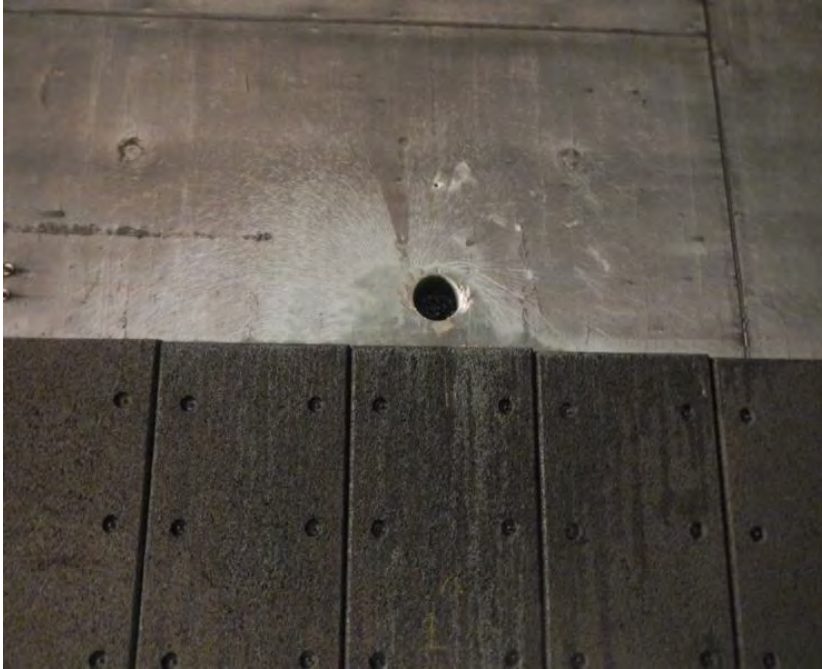
**Afbeelding I.5. Representatief beeld voor het betonoppervlak moot 068**

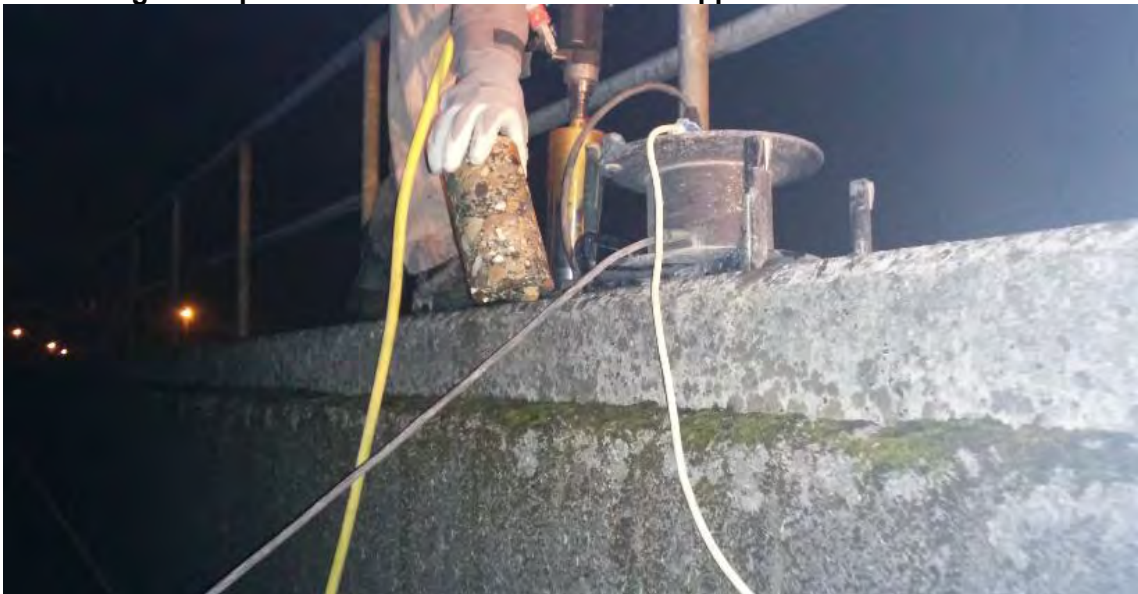
**Afbeelding I.6. Representatief beeld voor het betonoppervlak moot EK15**

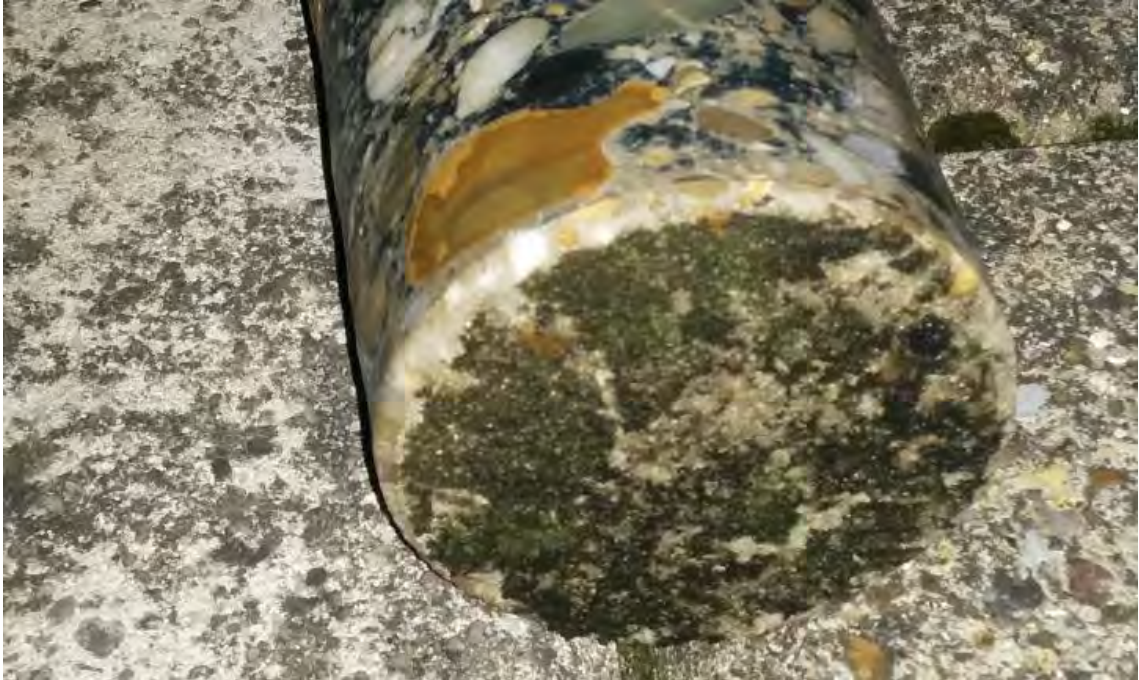
**Afbeelding I.7. Representatief beeld voor het betonoppervlak moot EK15**

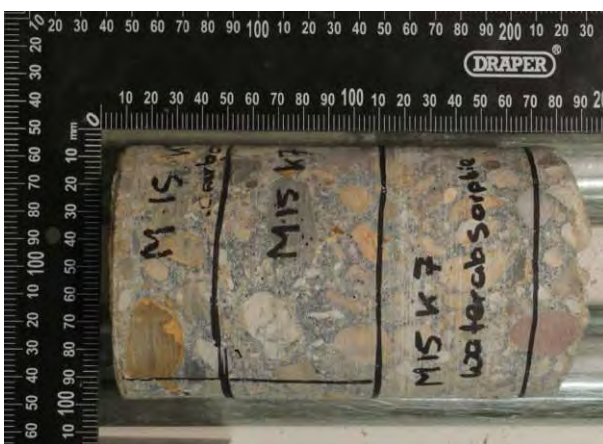
Figuur 2: Kern uit moot 15.

De cilinders uit deze moot afkomstig zijn over het algemeen matig verdicht. Er is sprake van een weinige tot matige hoeveelheid kleine en middelgrote luchtbellen. Het toeslagmateriaal is kwartsachtig en gaaf en heeft een  $D_{\max}$  van 16 mm. Er zijn geen onvolkomenheden zoals waterlenzen en segregatie aangetroffen.

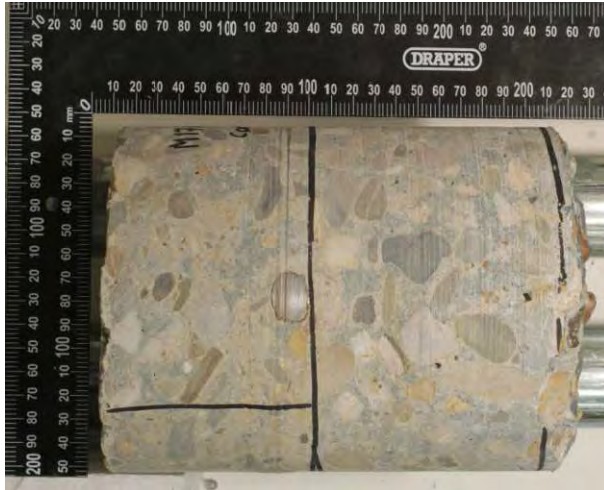
Figuur 3: Kern uit moot 17.

De cilinders afkomstig uit moot 17 laten over het algemeen een goede verdichting zien met weinig luchtbellen met een kleine afmeting. Het toeslagmateriaal is kwartsachtig en gaaf en heeft een  $D_{\max}$  van 16 mm. Er zijn geen onvolkomenheden zoals waterlenzen en segregatie aangetroffen.

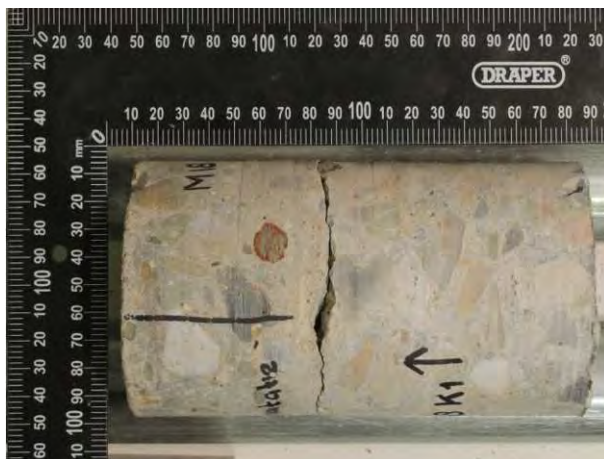
Figuur 4: Kern afkomstig uit moot 18.

De cilinders afkomstig uit moot 18 zijn over het algemeen matig tot goed verdicht. Er is in enkele cilinders sprake van een matige hoeveelheid middelgrote luchtbellens. In andere cilinders is sprake van een geringe hoeveelheid kleine luchtbellens. Twee cilinders zijn halverwege afgebroken nabij de wapening. Vermoedelijk is deze breuk ontstaan bij monsternamen. Het toeslagmateriaal is rond, kwartsachtig en gaaf. Er zijn geen onvolkomenheden als waterlenzen of segregatie aangetroffen.

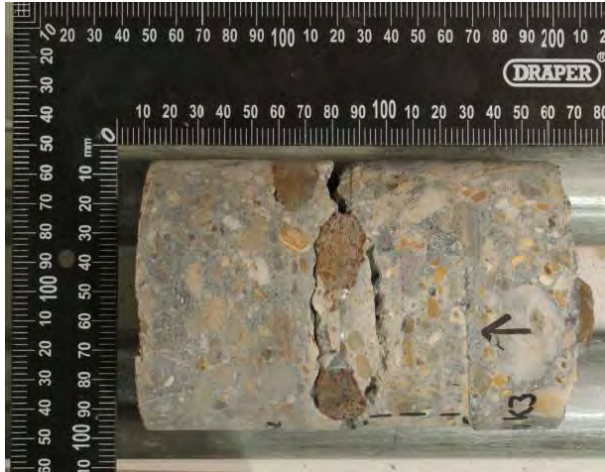
Figuur 5: Kern afkomstig uit moot 66.

De cilinders afkomstig uit moot 66 laten een matig tot goed verdicht beton zien. Er is sprake van een matige hoeveelheid luchtbellens met kleine tot middelgrote afmetingen. Eén cilinder is halverwege op de wapening afgebroken. Vermoedelijk is dit gebeurt tijdens de monsternamen. Het toeslagmateriaal is rond, kwartsachtig en gaaf en heeft een  $D_{\max}$  van 16 mm. Er zijn geen onvolkomenheden als waterlenzen of segregatie aangetroffen.

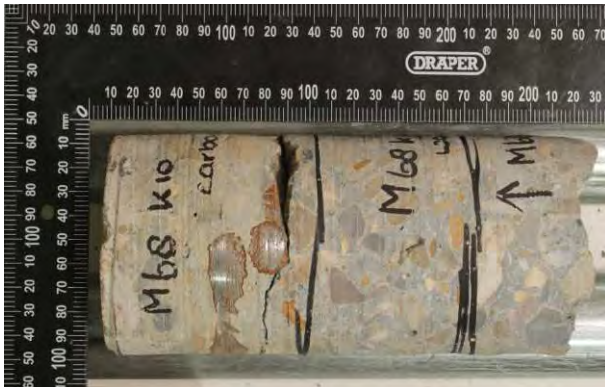
Figuur 6: Kern afkomstig uit moot 68.

De cilinders afkomstig uit moot 68 laten over het algemeen een matig verdicht beton zien met een matige hoeveelheid klein tot middelgrote luchtbellens. Eén kern is halverwege afgebroken nabij de wapening. Vermoedelijk is dit gebeurd tijdens de monsterneming. Het toeslagmateriaal is rond, kwartsachtig en gaaf en heeft een  $D_{\max}$  van 16 mm. Er zijn geen onvolkomenheden aangetroffen zoals segregatie en/of waterlenzen.

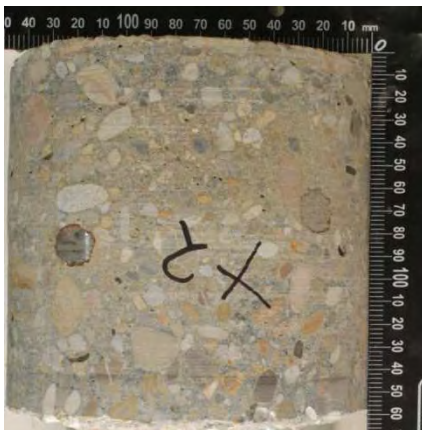
Figuur 7: Kern afkomstig uit moot X2.

De cilinders afkomstig uit moot X serie 1 zijn afkomstig van de betonnen keerwanden in de gemeente Barendrecht en laten een matige tot slechte verdichting zien met een aanzienlijke hoeveelheid middelgrote tot grote luchtbellens. Het toeslagmateriaal is rond, kwartsachtig en gaaf en heeft een  $D_{\max}$  van  $\pm 16$  mm. Er zijn geen onvolkomenheden aangetroffen zoals segregatie en/of waterlenzen.

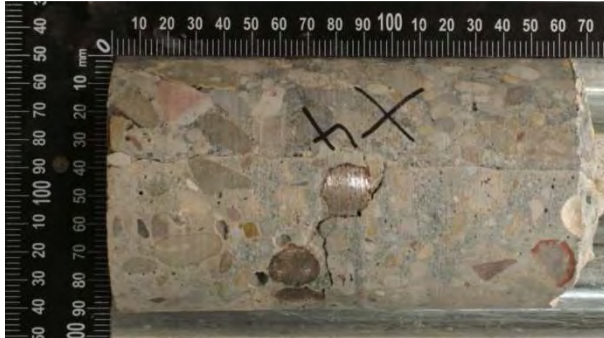
Figuur 8: Kern afkomstig uit moot X4.

De cilinders afkomstig uit moot X serie 2 zijn afkomstig van de buitenwanden overkapping station Barendrecht en laten een goede tot slechte verdichting zien met een aanzienlijke hoeveelheid middelgrote tot grote luchtbellens. Cilinder X4 bevat een scheur met een scheurwijdte van  $\pm 0,3$  mm ter hoogte van de wapening. Het toeslagmateriaal is rond, kwartsachtig en gaaf en heeft een Dmax van  $\pm 16$  mm. Er zijn geen onvolkomenheden aangetroffen zoals segregatie en/of waterlenzen.

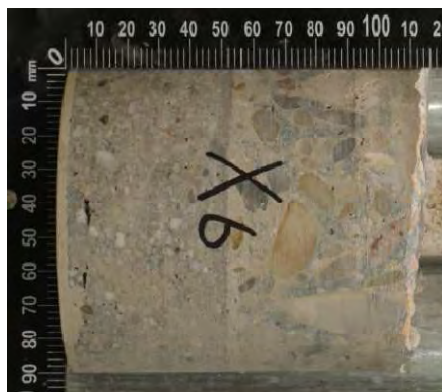
Figuur 9: Kern afkomstig uit moot X6.

De cilinders afkomstig uit moot X serie 3 zijn afkomstig van de wanden van de wandelpromenade bij station Barendrecht en laten een goede verdichting zien met weinig, kleine luchtbellens.. Het toeslagmateriaal is rond, kwartsachtig en gaaf en heeft een Dmax van  $\pm 16$  mm. Er zijn geen onvolkomenheden aangetroffen zoals segregatie en/of waterlenzen.

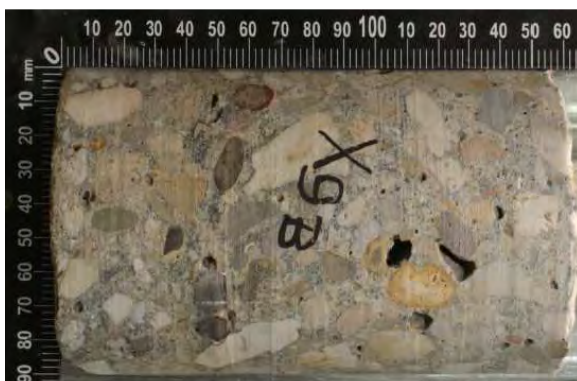
Figuur 10: Kern afkomstig uit moot X9.

De cilinders afkomstig uit moot X serie 4 zijn geboord ter plaatse van de deksloof van de grondsculptuur van Hendrik-Ido-Ambacht en Papendrecht en laten een matige tot slechte verdichting zien met een grote hoeveelheid middelmatige tot grote luchtbellens. Het toeslagmateriaal is rond, kwartsachtig en gaaf en heeft een Dmax van  $\pm 16$  mm. Er zijn geen onvolkomenheden aangetroffen zoals segregatie en/of waterlenzen.

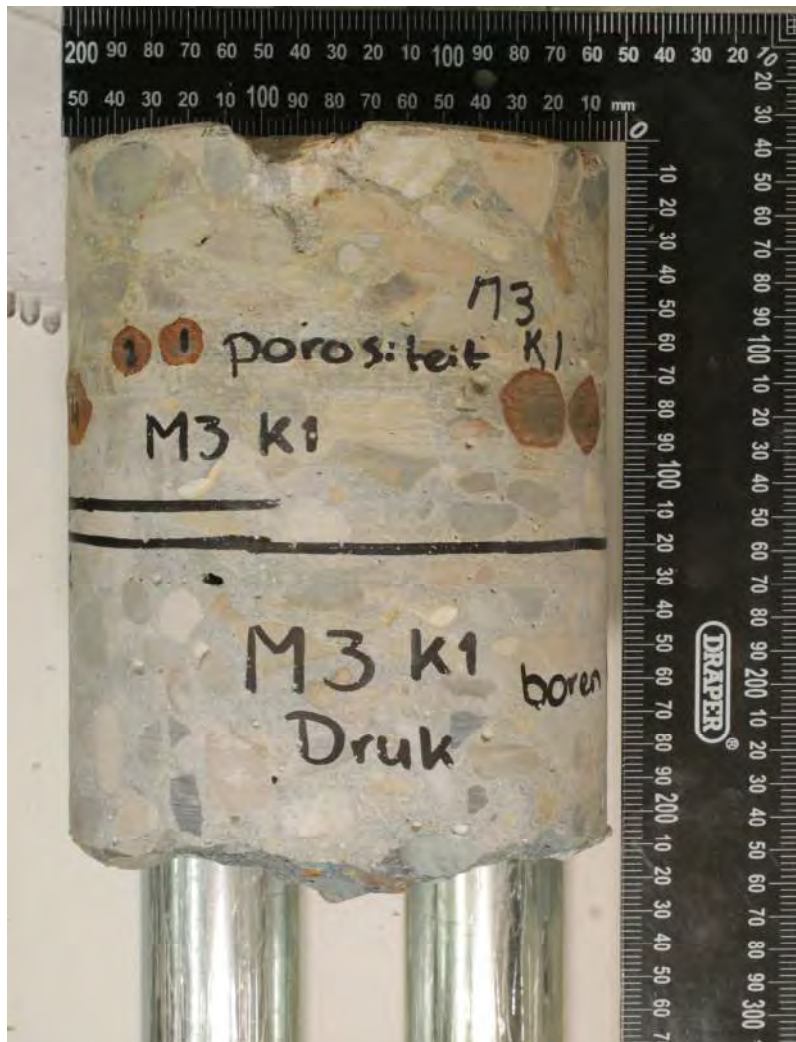
Project: Onderzoek Sophia Spoortunnel  
Onderdeel: visuele inspectie cilinders  
monstercode: Moot 3 Kern 1

☒ ja ☐ nee  
 diameter: mm  
 corrosie:  
☐ licht ☒ matig ☐ veel

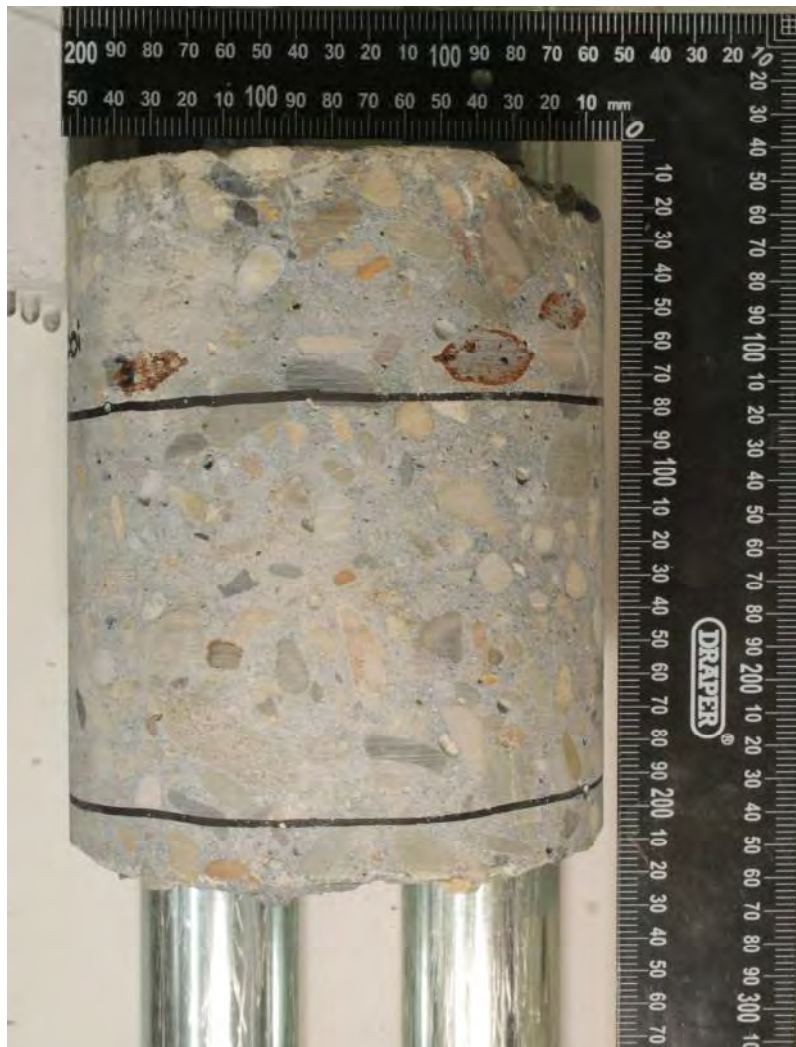
Project: Onderzoek Sophia Spoortunnel  
Onderdeel: visuele inspectie cilinders  
monstercode: Moot 3 Kern 2

☒ ja ☐ nee  
 diameter: mm  
 corrosie:  
☐ licht ☒ matig ☐ veel

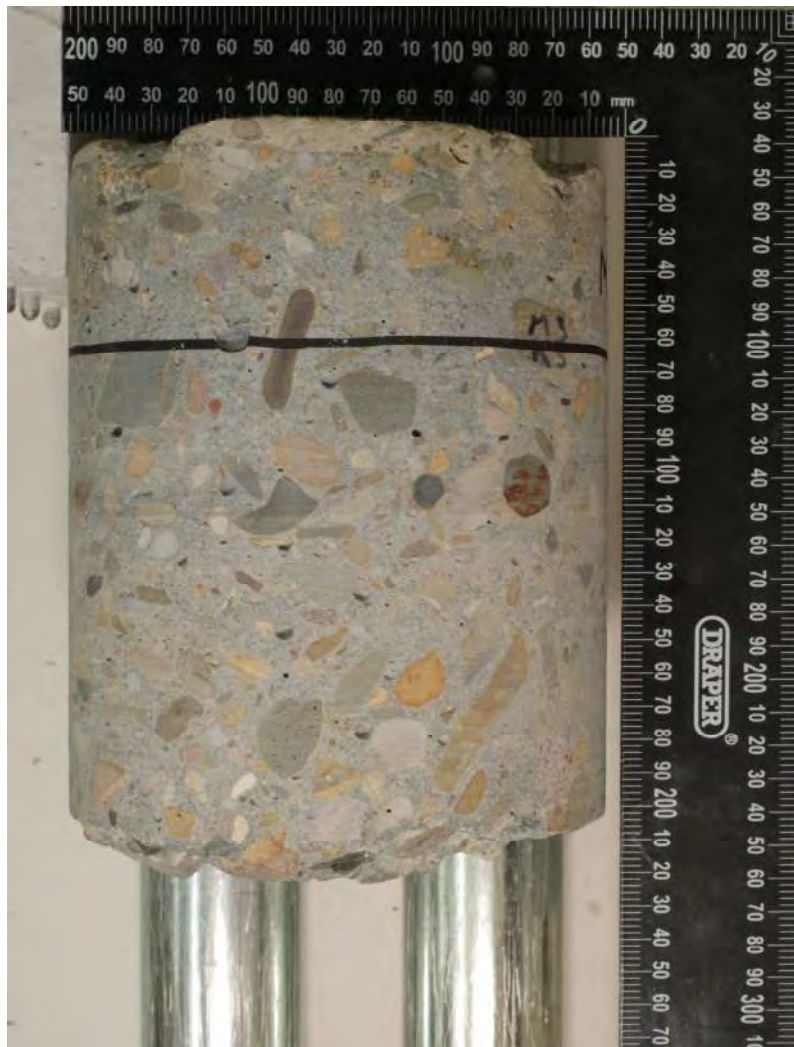
Project: Onderzoek Sophia Spoortunnel  
Onderdeel: visuele inspectie cilinders  
monstercode: Moot 3 Kern 3

☒ ja ☐ nee  
 diameter: mm  
 corrosie:  
☒ licht ☐ matig ☐ veel

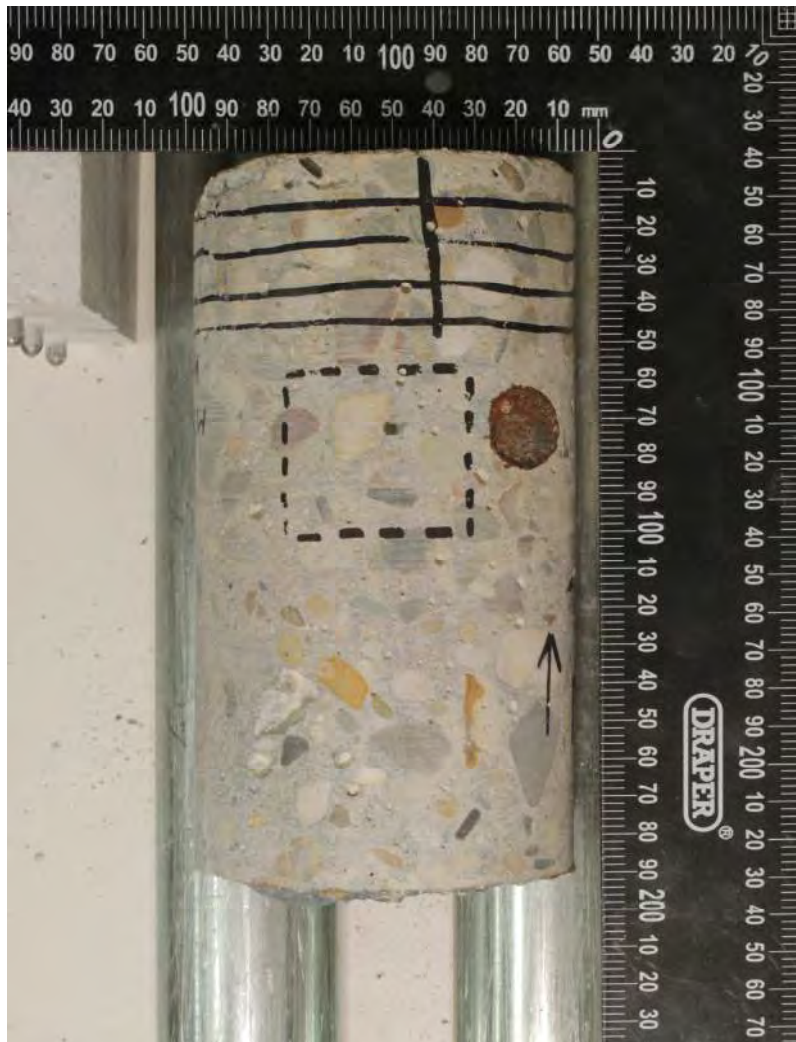
Project: Onderzoek Sophia Spoortunnel  
Onderdeel: visuele inspectie cilinders  
monstercode: Moot 3 Kern 4

☒ ja ☐ nee  
 diameter: mm  
 corrosie:  
☐ licht ☒ matig ☐ veel

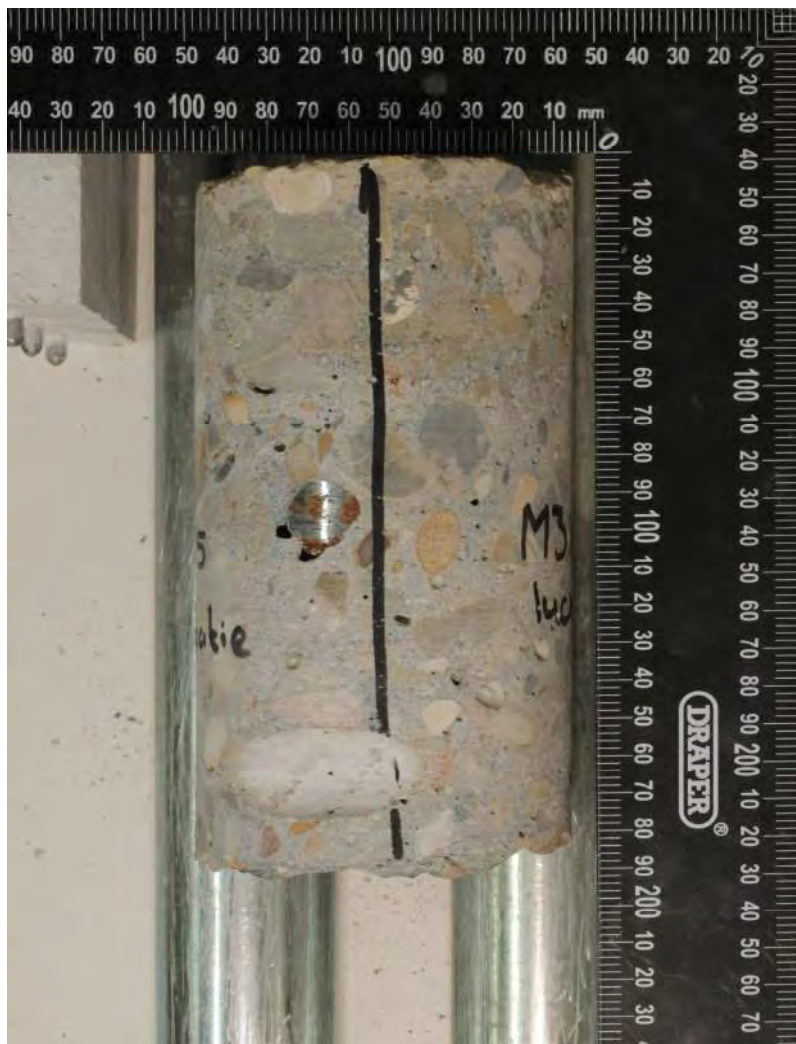
Project: Onderzoek Sophia Spoortunnel  
Onderdeel: visuele inspectie cilinders  
monstercode: Moot 3 Kern 5

☒ ja ☐ nee  
 diameter: mm  
 corrosie:  
☒ licht ☐ matig ☐ veel

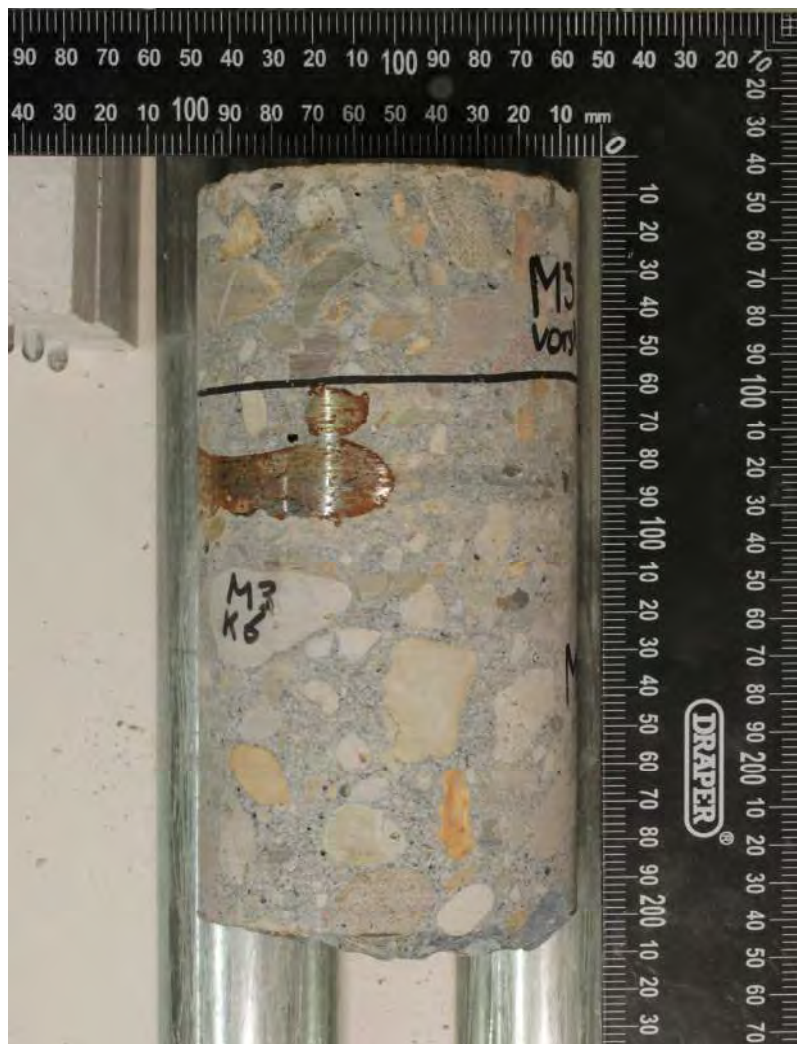
Project: Onderzoek Sophia Spoortunnel  
Onderdeel: visuele inspectie cilinders  
monstercode: Moot 3 Kern 6

☒ ja ☐ nee  
 diameter: mm  
 corrosie:  
☐ licht ☒ matig ☐ veel

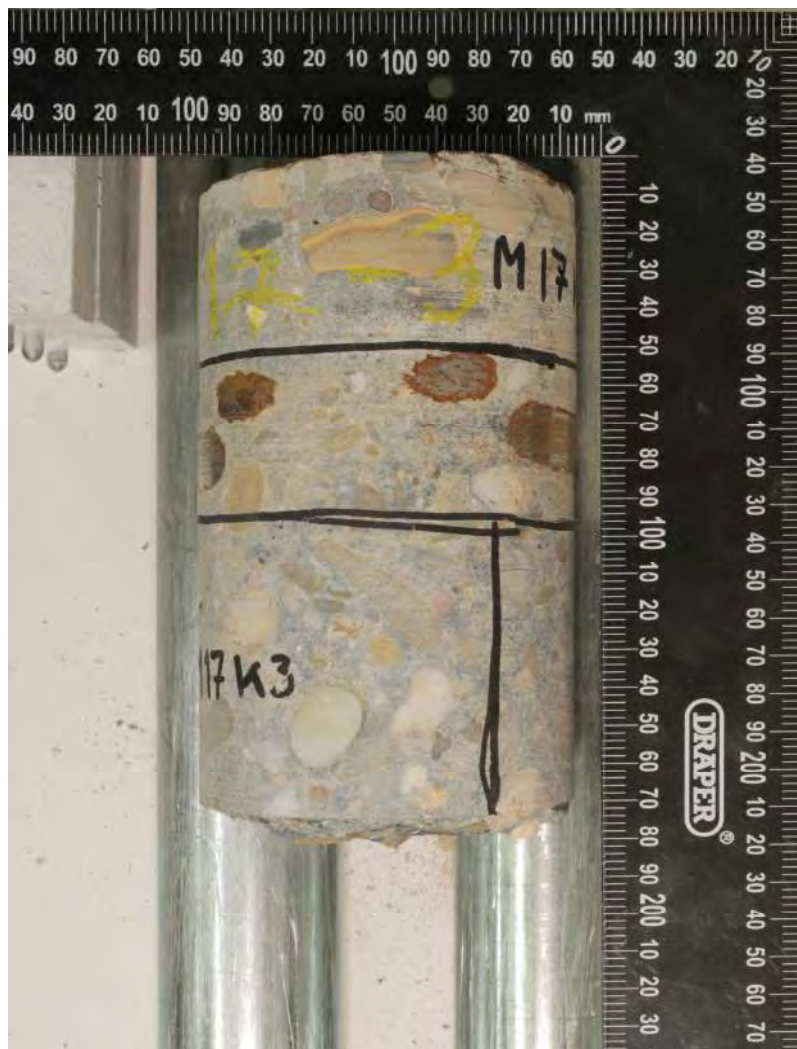
Project: Onderzoek Sophia Spoortunnel  
Onderdeel: visuele inspectie cilinders  
monstercode: Moot 17 Kern 3

☒ ja ☐ nee  
 diameter: mm  
 corrosie:  
☐ licht ☒ matig ☐ veel

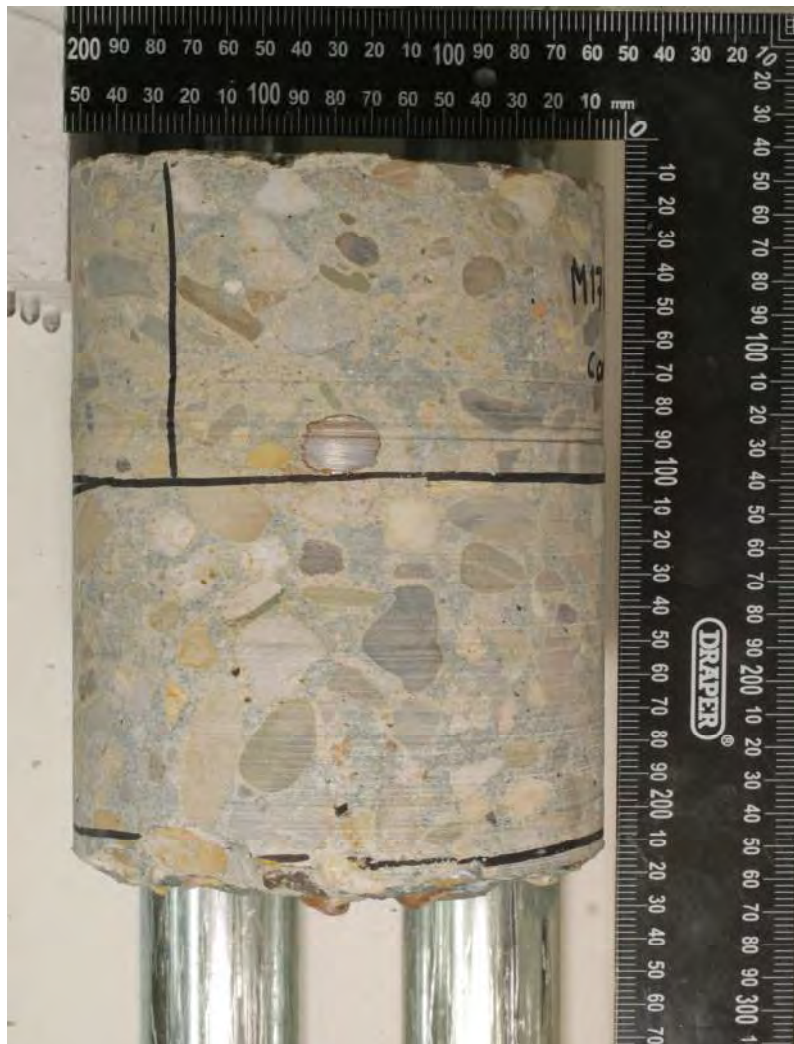
Project: Onderzoek Sophia Spoortunnel  
Onderdeel: visuele inspectie cilinders  
monstercode: Moot 17 Kern 4

☒ licht ☐ matig ☐ veel

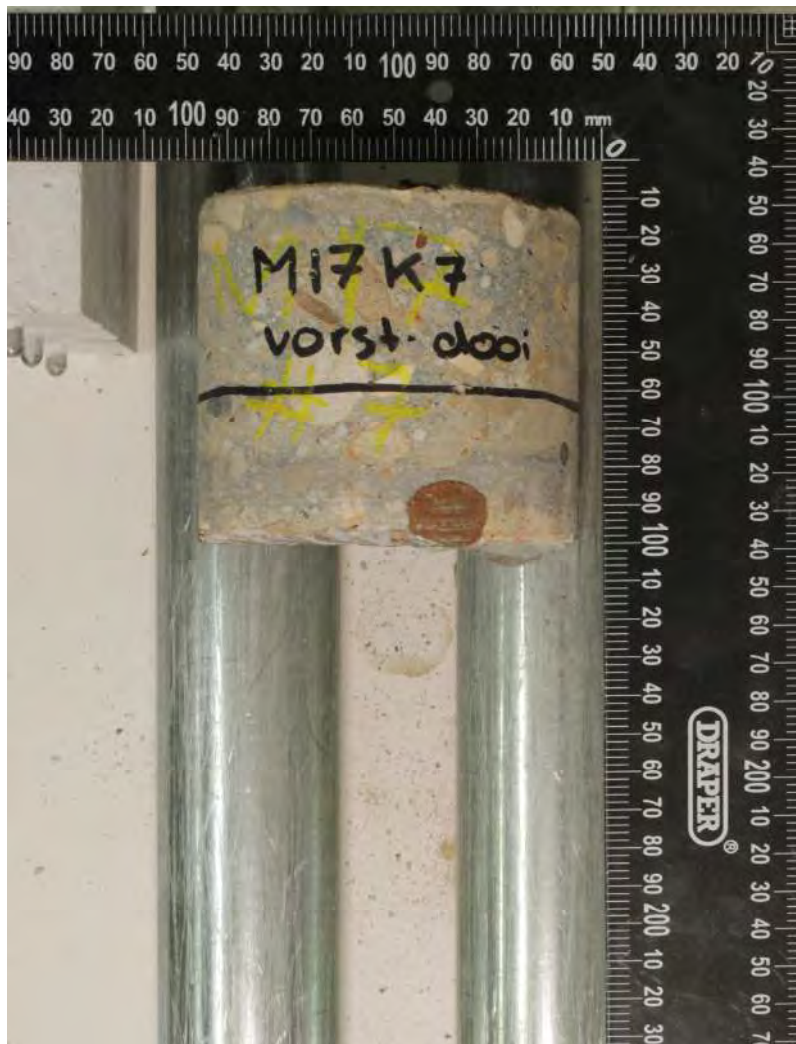
Project: Onderzoek Sophia Spoortunnel  
Onderdeel: visuele inspectie cilinders  
monstercode: Moot 17 Kern 7

☒ ja ☐ nee  
 diameter: mm  
 corrosie:  
☐ licht ☒ matig ☐ veel
