## **Betuweroute - Sophia Spoortunnel**

### **Rapportage inspectie / onderzoek betonkwaliteit en advies herstel**

| referentie | projectcode | status |
|---|---|---|
| RIS671-1/pouc/022 | RIS671-1 | definitief 2.0 |
| ir. A.J. Strijker | ir. J.J.T.M. Sanders | 24 mei 2016 |

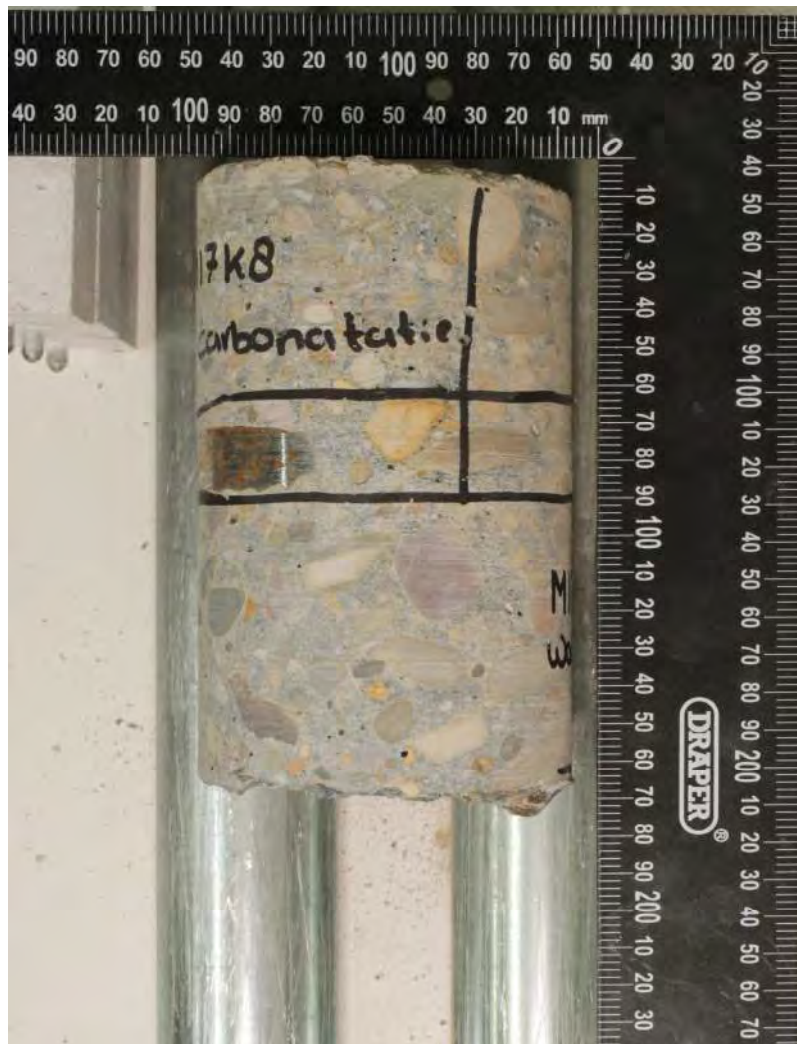
Project: Onderzoek Sophia Spoortunnel  
Onderdeel: visuele inspectie cilinders  
monstercode: Moot 17 Kern 8

☒ licht ☐ matig ☐ veel

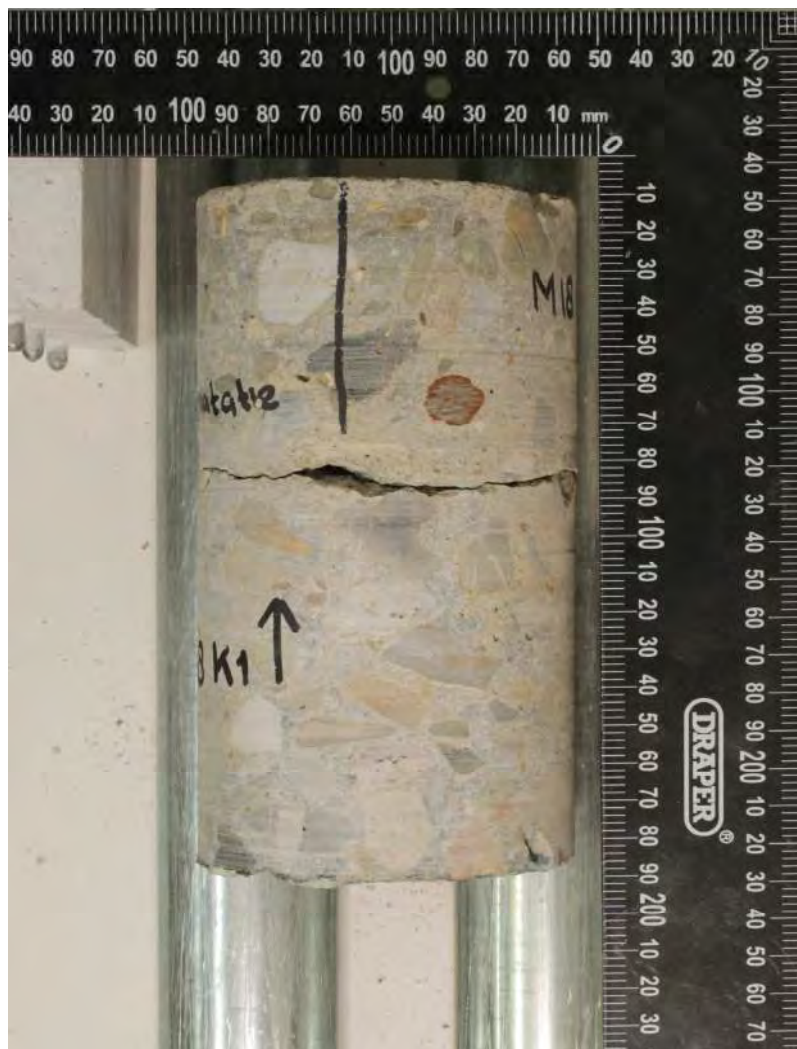
Project: Onderzoek Sophia Spoortunnel  
Onderdeel: visuele inspectie cilinders  
monstercode: Moot 18 Kern 1

☒ ja ☐ nee  
 diameter: mm  
 corrosie:  
☐ licht ☒ matig ☐ veel

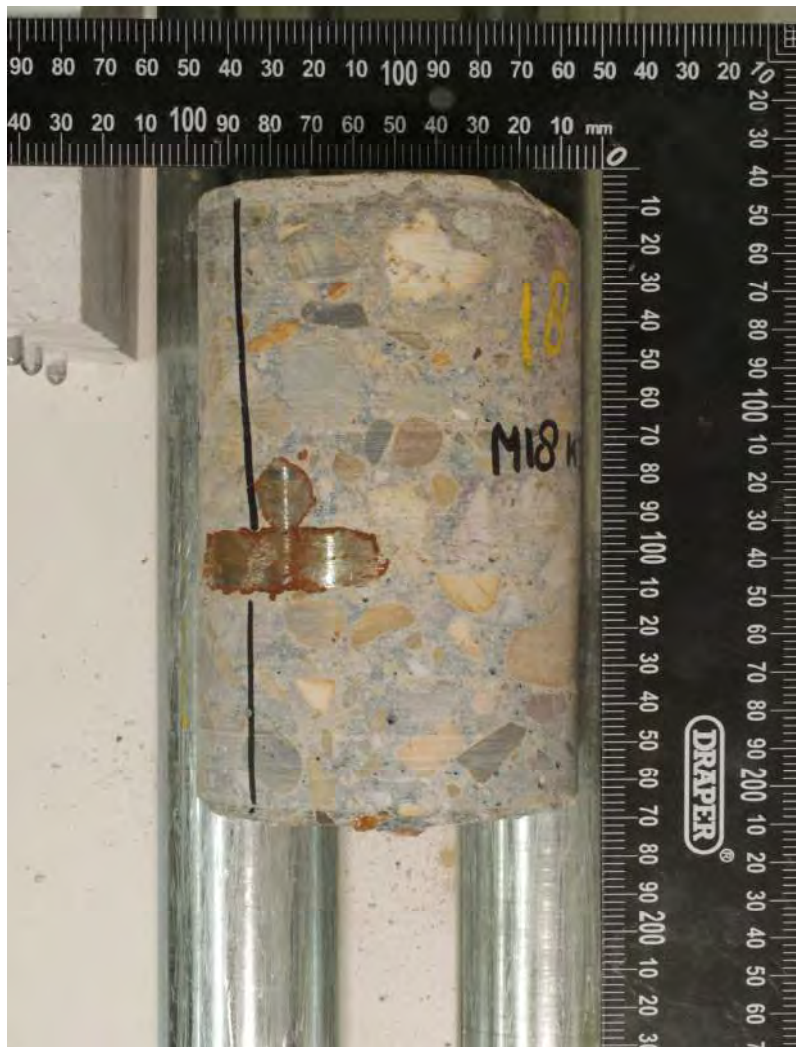
Project: Onderzoek Sophia Spoortunnel  
Onderdeel: visuele inspectie cilinders  
monstercode: Moot 18 Kern 3

☒ ja    ☐ nee  
 diameter: mm  
 corrosie:  
☐ licht    ☒ matig    ☐ veel

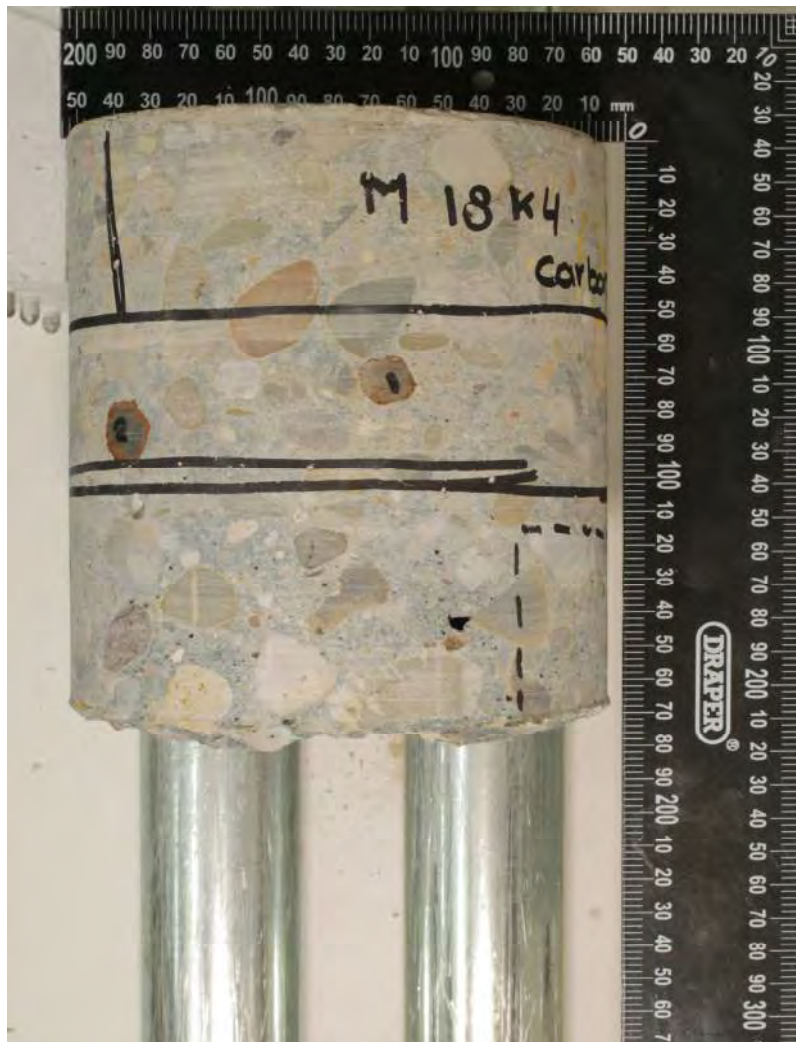
Project: Onderzoek Sophia Spoortunnel  
Onderdeel: visuele inspectie cilinders  
monstercode: Moot 18 Kern 4

☒ ja ☐ nee  
 diameter: mm  
 corrosie:  
☒ licht ☐ matig ☐ veel

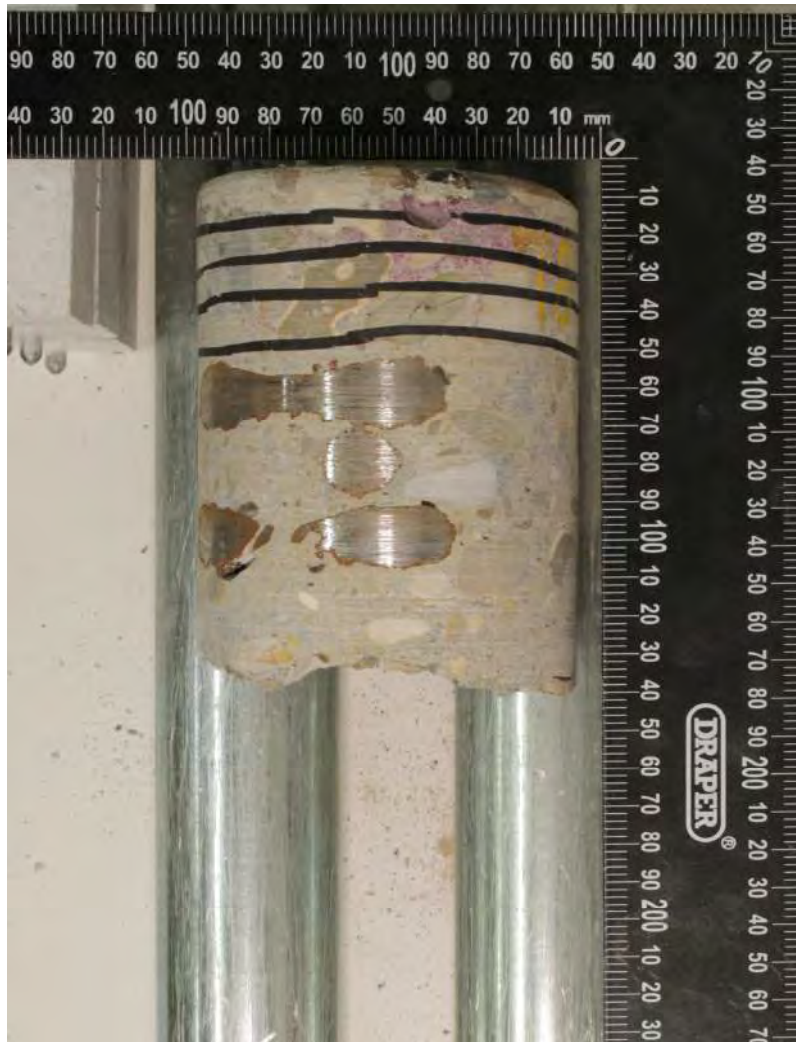
Project: Onderzoek Sophia Spoortunnel  
Onderdeel: visuele inspectie cilinders  
monstercode: Moot 18 Kern 6-1

☒ ja ☐ nee  
 diameter: mm  
 corrosie:  
☐ licht ☒ matig ☐ veel

coating aanwezig:  
☐ ja ☒ nee  
 scheuren:  
☐ ja ☒ nee  
☐ plastisch ☐ door toeslag ☐ craquele  
 scheurwijdte: mm  
 hoogte: mm  
 lengte: mm  
 aantal: stuks

vorm:  
☒ rond ☐ gebroken ☐ veel plat  
 uiterlijk:  
☒ kwartsachtig ☒ amorf ☐ gescheurd  
☒ gaaf ☐ poreus ☐ aangetast  
 Dmax:  
☐ 8 mm ☒ 16 mm ☐ 32 mm

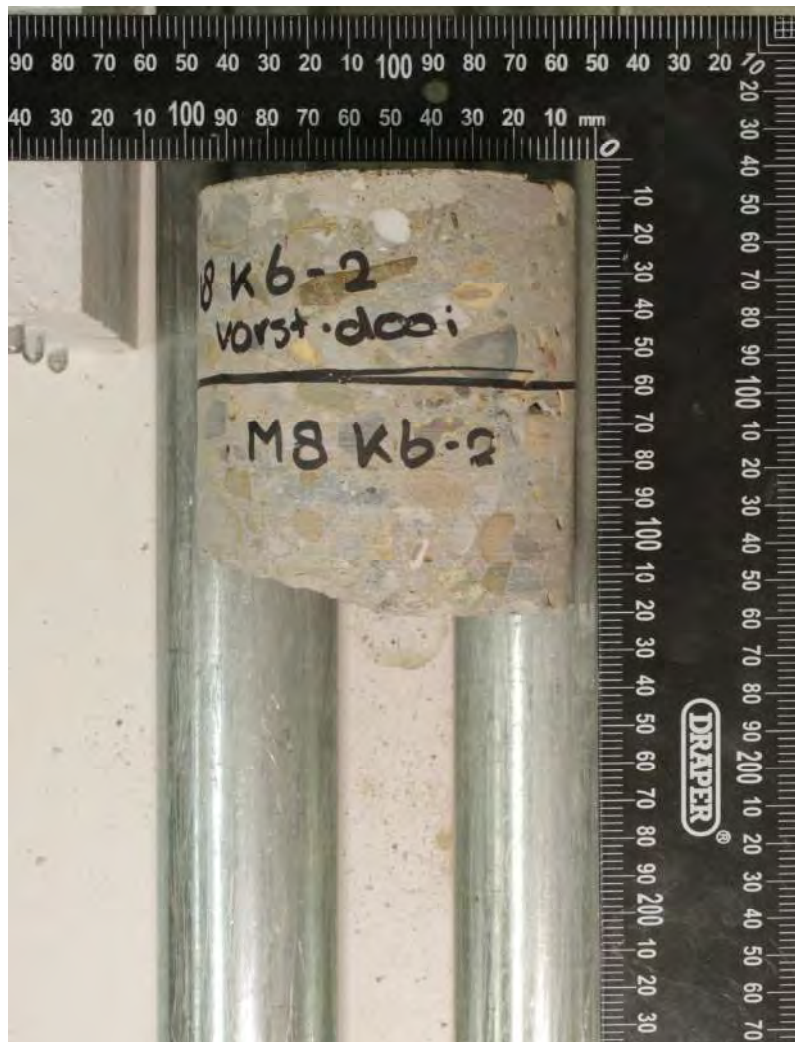
Project: Onderzoek Sophia Spoortunnel  
Onderdeel: visuele inspectie cilinders  
monstercode: Moot 18 Kern 6-2

☒ ja ☐ nee  
 diameter: mm  
 corrosie:  
☐ licht ☒ matig ☐ veel

coating aanwezig:  
☐ ja ☒ nee  
 scheuren:  
☐ ja ☒ nee  
☐ plastisch ☐ door toeslag ☐ craquele  
 scheurwijdte: mm  
 hoogte: mm  
 lengte: mm  
 aantal: stuks

vorm:  
☒ rond ☐ gebroken ☐ veel plat  
 uiterlijk:  
☒ kwartsachtig ☒ amorf ☐ gescheurd  
☒ gaaf ☐ poreus ☐ aangetast  
 Dmax:  
☐ 8 mm ☒ 16 mm ☐ 32 mm

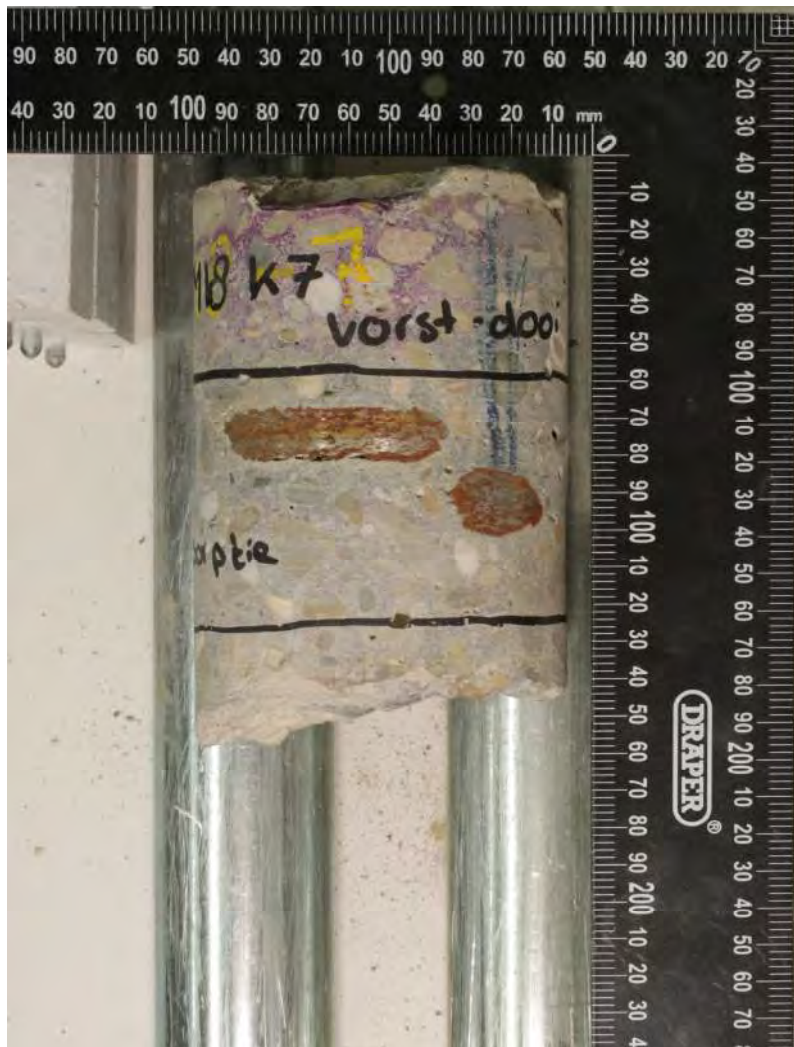
Project: Onderzoek Sophia Spoortunnel  
Onderdeel: visuele inspectie cilinders  
monstercode: Moot 18 Kern 7

☐ ja ☒ nee  
 diameter: mm  
 corrosie:  
☐ licht ☐ matig ☐ veel

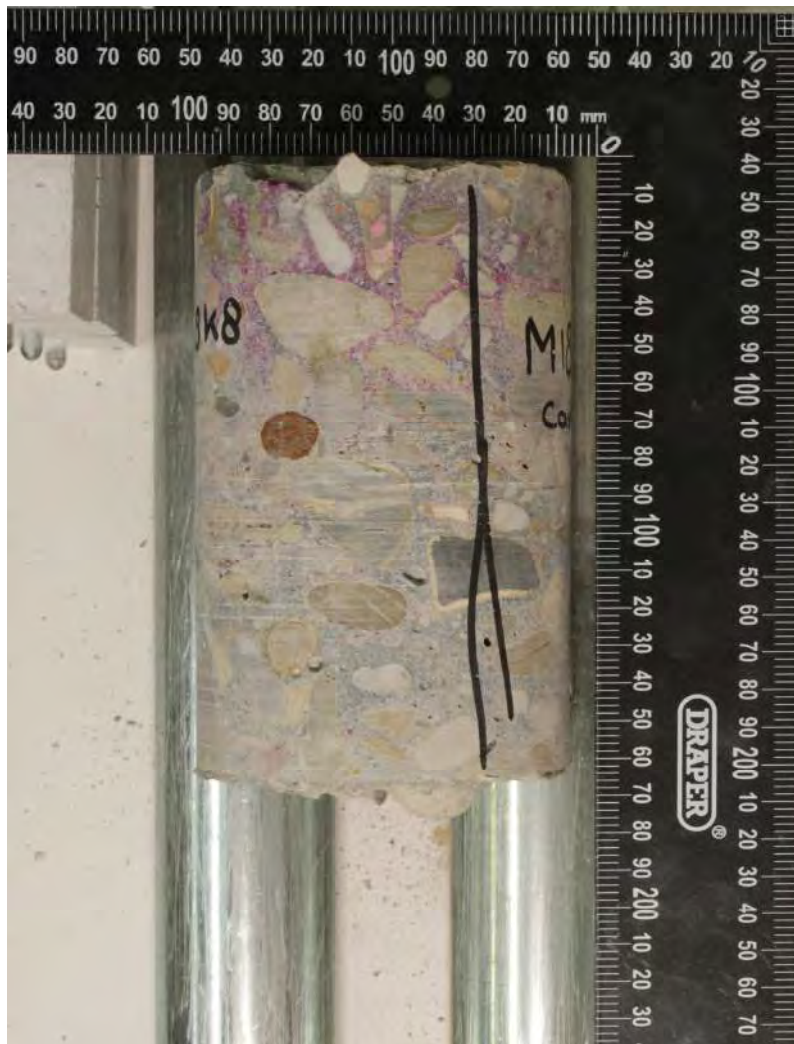
Project: Onderzoek Sophia Spoortunnel  
Onderdeel: visuele inspectie cilinders  
monstercode: Moot 18 Kern 8

☐ licht ☒ matig ☐ veel

coating aanwezig:  
☐ ja ☒ nee  
 scheuren:  
☐ ja ☒ nee  
☐ plastisch ☐ door toeslag ☐ craquele  
 scheurwijdte: mm  
 hoogte: mm  
 lengte: mm  
 aantal: stuks

vorm:  
☒ rond ☐ gebroken ☐ veel plat  
 uiterlijk:  
☒ kwartsachtig ☐ amorf ☐ gescheurd  
☒ gaaf ☐ poreus ☐ aangetast  
 Dmax:  
☐ 8 mm ☐ 16 mm ☒ 32 mm

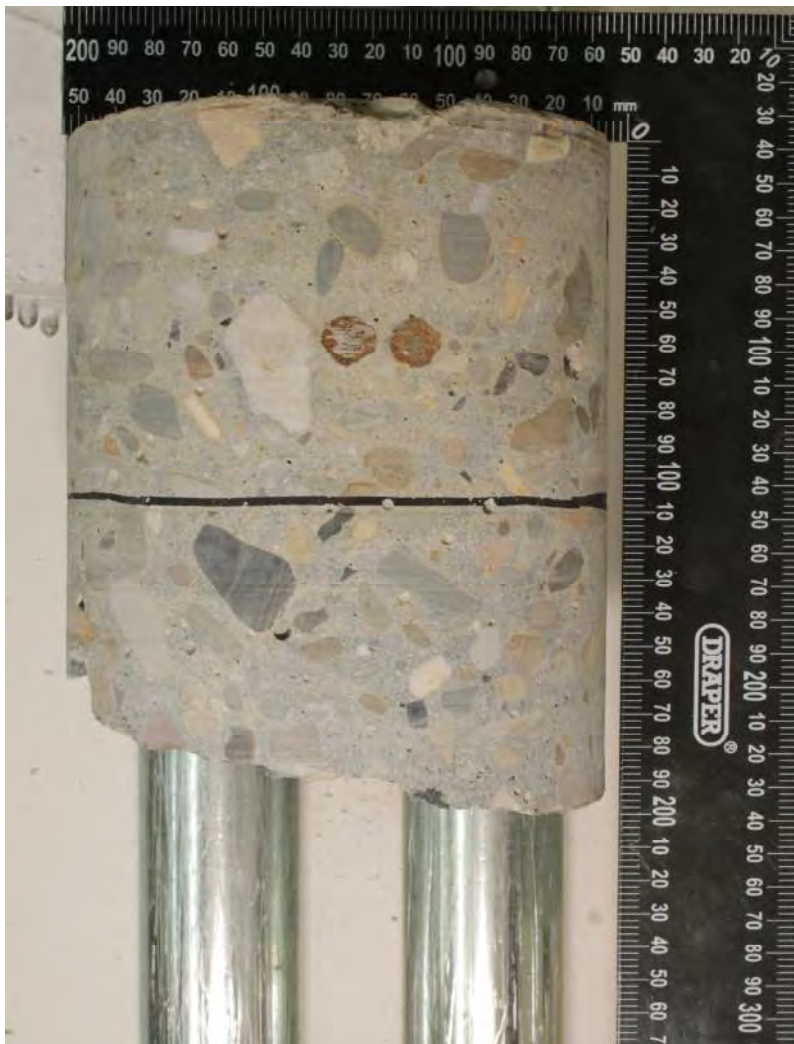
Project: Onderzoek Sophia Spoortunnel  
Onderdeel: visuele inspectie cilinders  
monstercode: Moot 18 Kern 9

☒ ja ☐ nee  
 diameter: mm  
 corrosie:  
☐ licht ☒ matig ☐ veel

coating aanwezig:  
☐ ja ☒ nee  
 scheuren:  
☐ ja ☒ nee  
☐ plastisch ☐ door toeslag ☐ craquele  
 scheurwijdte: mm  
 hoogte: mm  
 lengte: mm  
 aantal: stuks

vorm:  
☒ rond ☐ gebroken ☐ veel plat  
 uiterlijk:  
☒ kwartsachtig ☐ amorf ☐ gescheurd  
☒ gaaf ☐ poreus ☐ aangetast  
 Dmax:  
☐ 8 mm ☐ 16 mm ☒ 32 mm

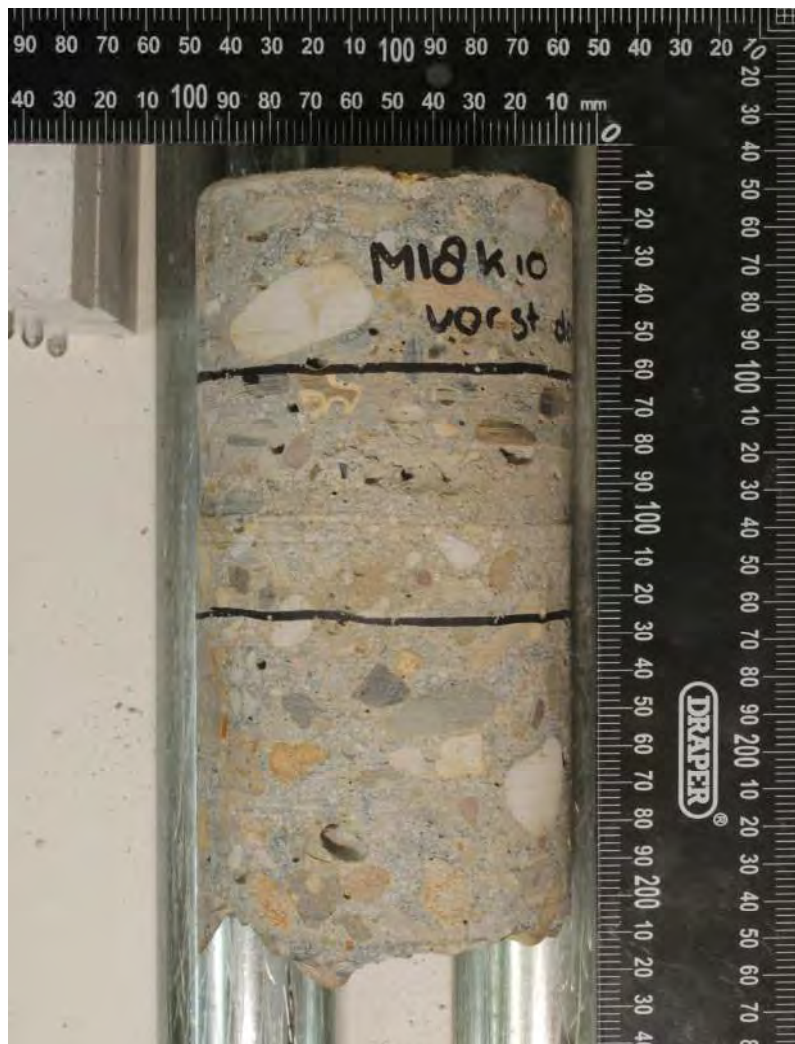
Project: Onderzoek Sophia Spoortunnel  
Onderdeel: visuele inspectie cilinders  
monstercode: Moot 18 Kern 10

☒ ja ☐ nee  
 diameter: mm  
 corrosie:  
☒ licht ☐ matig ☐ veel

coating aanwezig:  
☐ ja ☒ nee  
 scheuren:  
☐ ja ☒ nee  
☐ plastisch ☐ door toeslag ☐ craquele  
 scheurwijdte: mm  
 hoogte: mm  
 lengte: mm  
 aantal: stuks

vorm:  
☒ rond ☐ gebroken ☐ veel plat  
 uiterlijk:  
☒ kwartsachtig ☐ amorf ☐ gescheurd  
☒ gaaf ☐ poreus ☐ aangetast  
 Dmax:  
☐ 8 mm ☐ 16 mm ☒ 32 mm

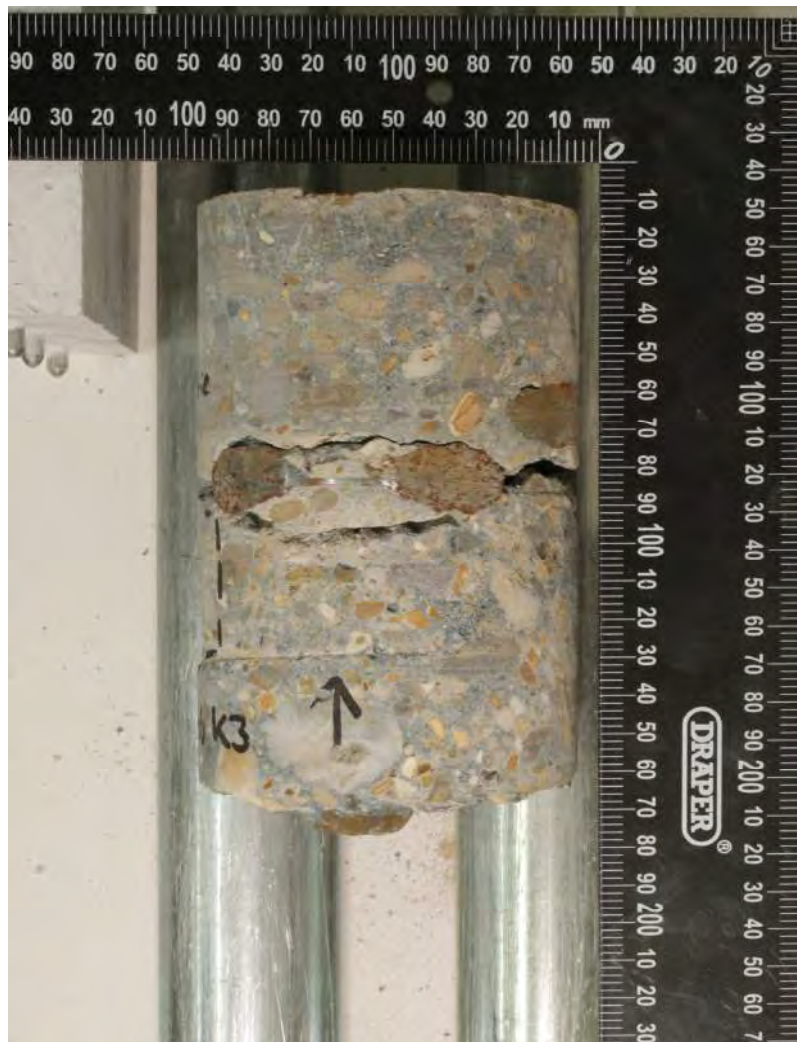
Project: Onderzoek Sophia Spoortunnel  
Onderdeel: visuele inspectie cilinders  
monstercode: Moot 66 Kern 3

☐ ja ☒ nee  
 diameter: mm  
 corrosie:  
☐ licht ☐ matig ☐ veel

coating aanwezig:  
☐ ja ☒ nee  
 scheuren:  
☐ ja ☒ nee  
☐ plastisch ☐ door toeslag ☐ craquele  
 scheurwijdte: mm  
 hoogte: mm  
 lengte: mm  
 aantal: stuks

vorm:  
☒ rond ☐ gebroken ☐ veel plat  
 uiterlijk:  
☒ kwartsachtig ☐ amorf ☐ gescheurd  
☒ gaaf ☐ poreus ☐ aangetast  
 Dmax:  
☐ 8 mm ☒ 16 mm ☐ 32 mm

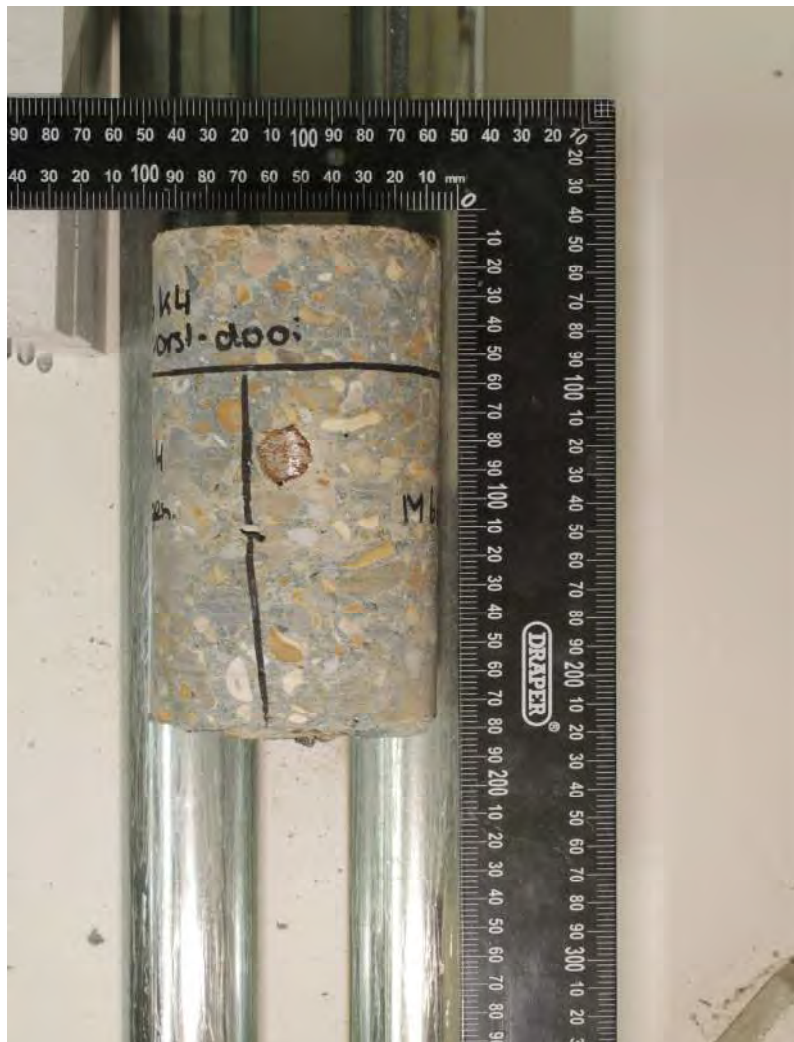
Project: Onderzoek Sophia Spoortunnel  
Onderdeel: visuele inspectie cilinders  
monstercode: Moot 66 Kern 4

☒ ja ☐ nee  
 diameter: 16 mm  
 corrosie:  
☐ licht ☒ matig ☐ veel

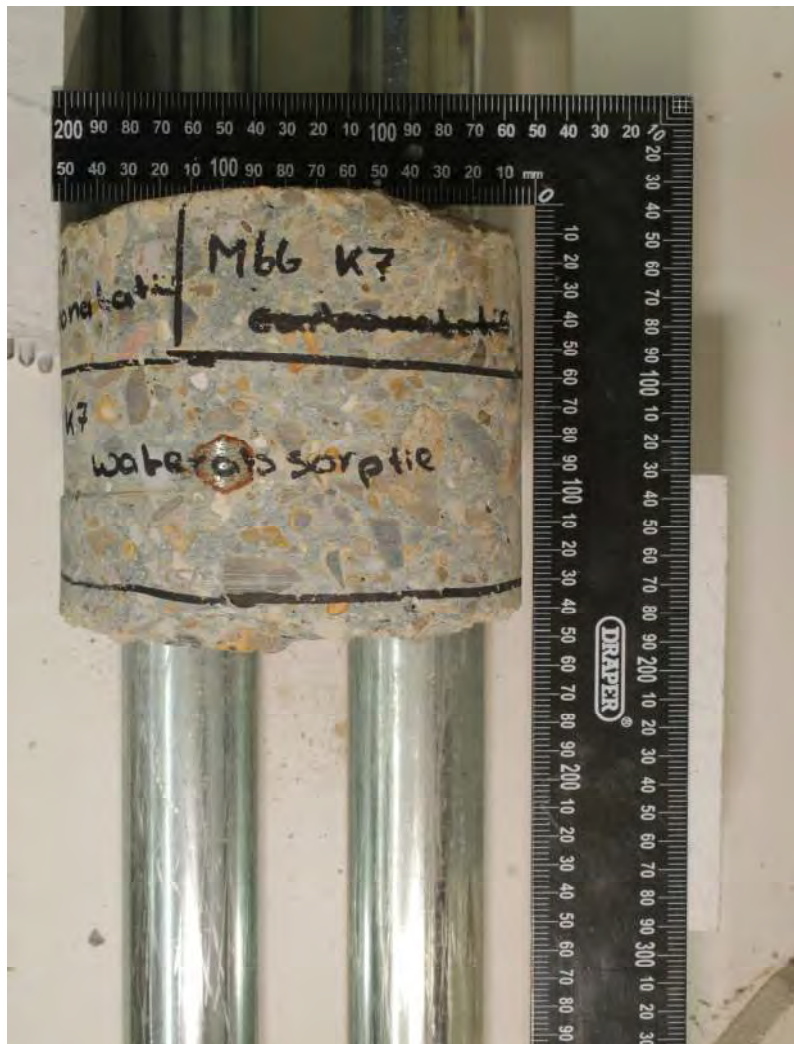
Project: Onderzoek Sophia Spoortunnel  
Onderdeel: visuele inspectie cilinders  
monstercode: Moot 66 Kern 7

☒ licht ☐ matig ☐ veel

coating aanwezig:  
☐ ja ☒ nee  
 scheuren:  
☐ ja ☒ nee  
☐ plastisch ☐ door toeslag ☐ craquele  
 scheurwijdte: mm  
 hoogte: mm  
 lengte: mm  
 aantal: stuks

vorm:  
☒ rond ☐ gebroken ☐ veel plat  
 uiterlijk:  
☒ kwartsachtig ☐ amorf ☐ gescheurd  
☒ gaaf ☐ poreus ☐ aangetast  
 Dmax:  
☐ 8 mm ☒ 16 mm ☐ 32 mm

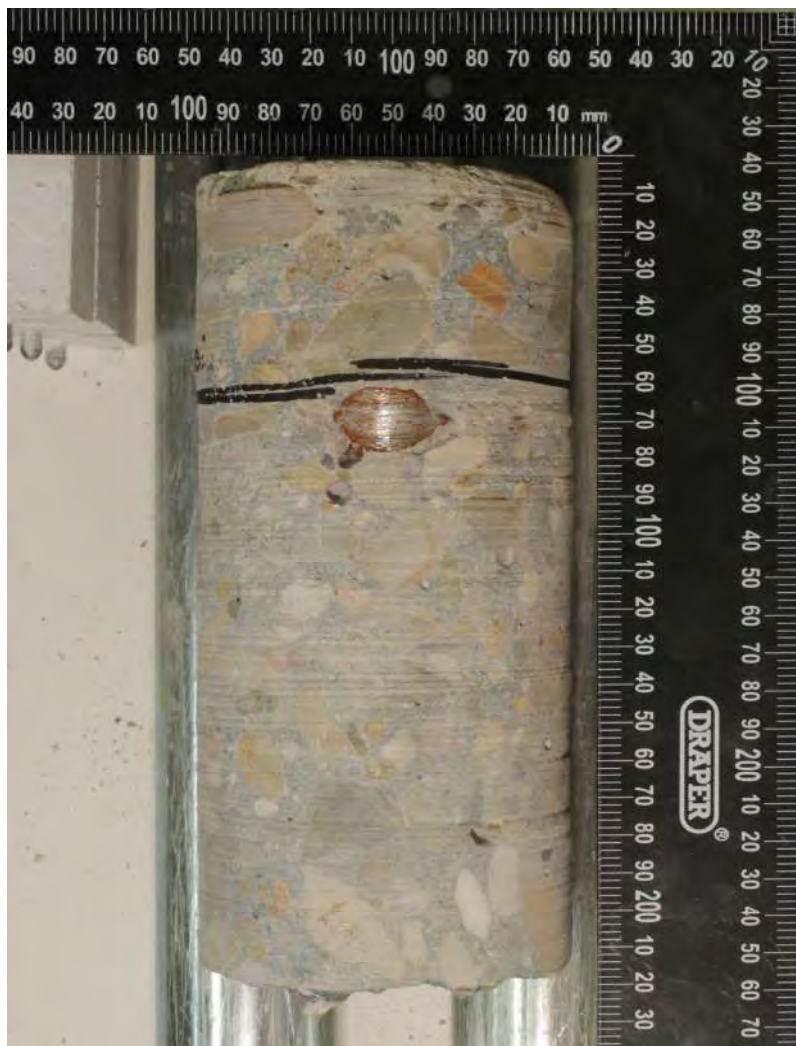
Project: Onderzoek Sophia Spoortunnel  
Onderdeel: visuele inspectie cilinders  
monstercode: Moot 68 Kern 2

☒ ja ☐ nee  
 diameter: mm  
 corrosie:  
☒ licht ☐ matig ☐ veel

coating aanwezig:  
☐ ja ☒ nee  
 scheuren:  
☐ ja ☒ nee  
☐ plastisch ☐ door toeslag ☐ craquele  
 scheurwijdte: mm  
 hoogte: mm  
 lengte: mm  
 aantal: stuks

vorm:  
☒ rond ☐ gebroken ☐ veel plat  
 uiterlijk:  
☒ kwartsachtig ☐ amorf ☐ gescheurd  
☒ gaaf ☐ poreus ☐ aangetast  
 Dmax:  
☐ 8 mm ☒ 16 mm ☐ 32 mm

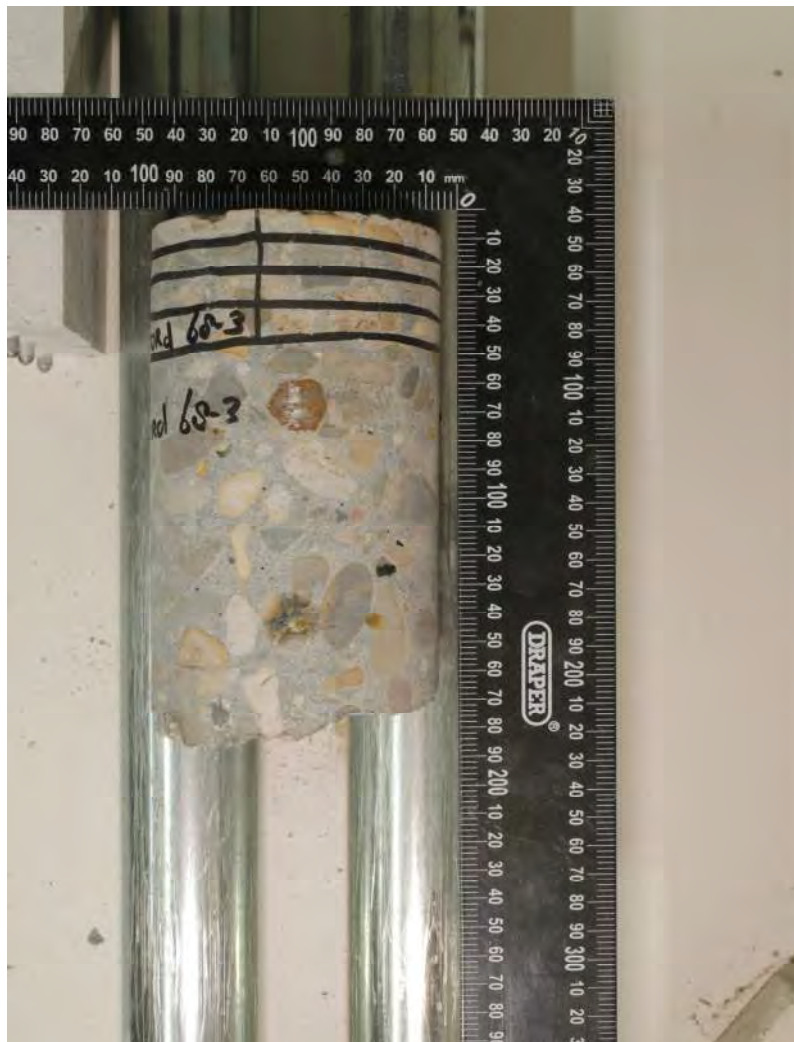
Project: Onderzoek Sophia Spoortunnel  
Onderdeel: visuele inspectie cilinders  
monstercode: Moot 68 Kern 3

☒ ja ☐ nee  
 diameter: mm  
 corrosie:  
☒ licht ☐ matig ☐ veel

coating aanwezig:  
☐ ja ☒ nee  
 scheuren:  
☐ ja ☒ nee  
☐ plastisch ☐ door toeslag ☐ craquele  
 scheurwijdte: mm  
 hoogte: mm  
 lengte: mm  
 aantal: stuks

vorm:  
☒ rond ☐ gebroken ☐ veel plat  
 uiterlijk:  
☒ kwartsachtig ☐ amorf ☐ gescheurd  
☒ gaaf ☐ poreus ☐ aangetast  
 Dmax:  
☐ 8 mm ☒ 16 mm ☐ 32 mm

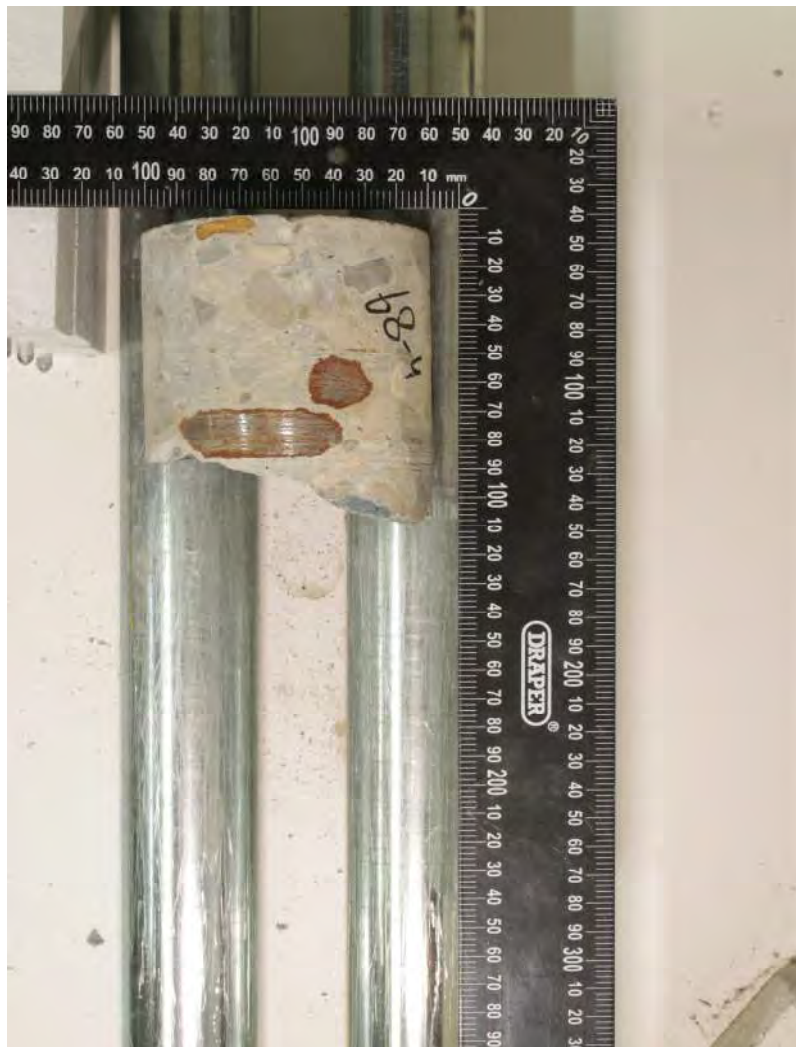
Project: Onderzoek Sophia Spoortunnel  
Onderdeel: visuele inspectie cilinders  
monstercode: Moot 68 Kern 4

☒ ja ☐ nee  
 diameter: mm  
 corrosie:  
☒ licht ☒ matig ☐ veel

coating aanwezig:  
☐ ja ☒ nee  
 scheuren:  
☐ ja ☒ nee  
☐ plastisch ☐ door toeslag ☐ craquele  
 scheurwijdte: mm  
 hoogte: mm  
 lengte: mm  
 aantal: stuks

vorm:  
☒ rond ☐ gebroken ☐ veel plat  
 uiterlijk:  
☒ kwartsachtig ☐ amorf ☐ gescheurd  
☒ gaaf ☐ poreus ☐ aangetast  
 Dmax:  
☐ 8 mm ☒ 16 mm ☐ 32 mm

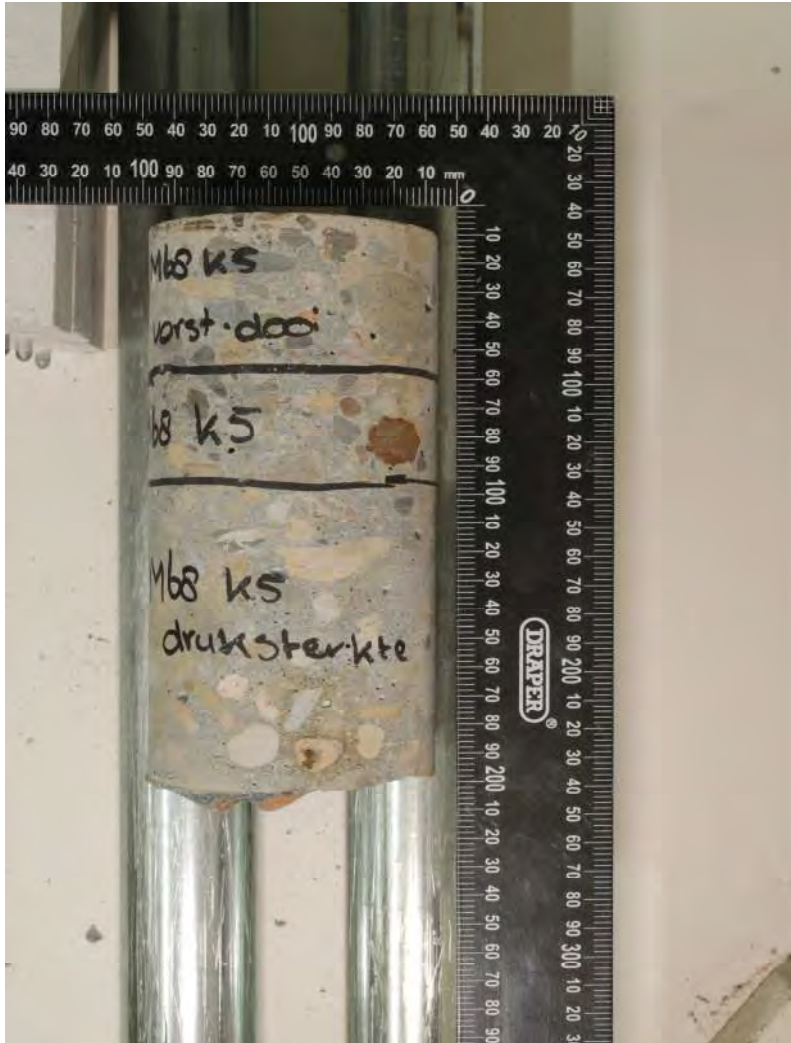
Project: Onderzoek Sophia Spoortunnel  
Onderdeel: visuele inspectie cilinders  
monstercode: Moot 68 Kern 5

☒ ja ☐ nee  
 diameter: mm  
 corrosie:  
☐ licht ☒ matig ☒ veel

coating aanwezig:  
☐ ja ☒ nee  
 scheuren:  
☐ ja ☒ nee  
☐ plastisch ☐ door toeslag ☐ craquele  
 scheurwijdte: mm  
 hoogte: mm  
 lengte: mm  
 aantal: stuks

vorm:  
☒ rond ☐ gebroken ☐ veel plat  
 uiterlijk:  
☒ kwartsachtig ☐ amorf ☐ gescheurd  
☒ gaaf ☐ poreus ☐ aangetast  
 Dmax:  
☐ 8 mm ☒ 16 mm ☐ 32 mm

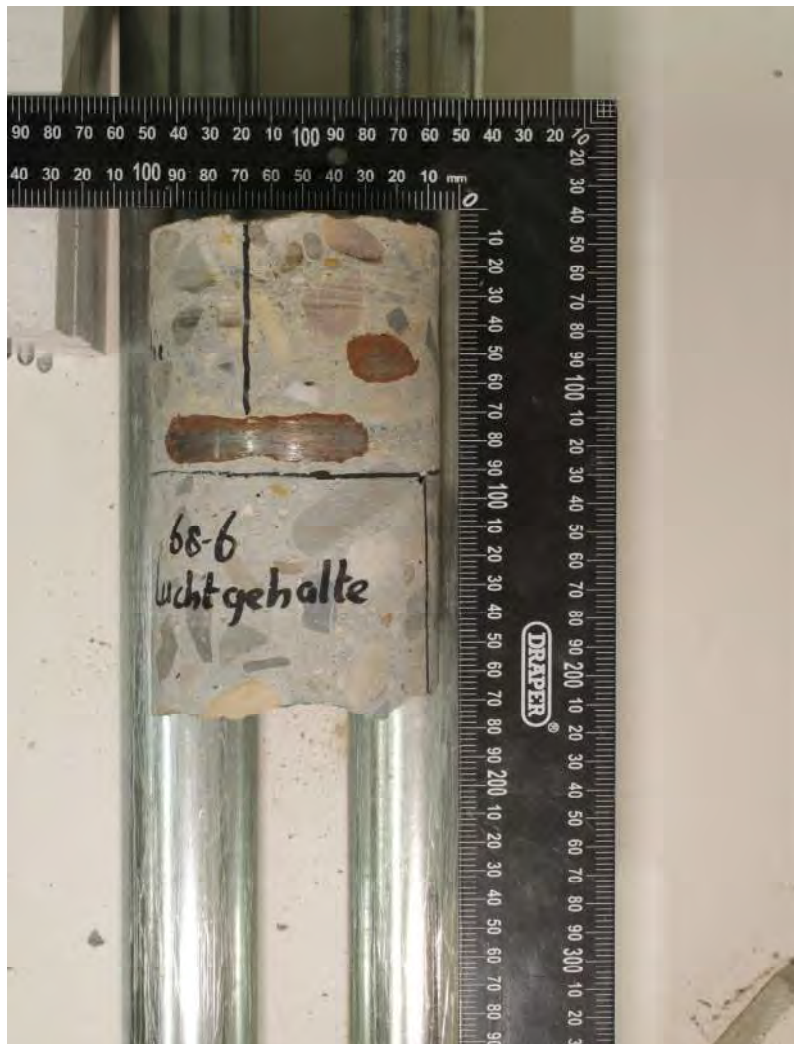
Project: Onderzoek Sophia Spoortunnel  
Onderdeel: visuele inspectie cilinders  
monstercode: Moot 68 Kern 6

☒ ja ☐ nee  
 diameter: mm  
 corrosie:  
☐ licht ☒ matig ☒ veel

coating aanwezig:  
☐ ja    ☒ nee  
 scheuren:  
☐ ja    ☒ nee  
☐ plastisch    ☐ door toeslag    ☐ craquele  
 scheurwijdte: mm  
 hoogte: mm  
 lengte: mm  
 aantal: stuks

vorm:  
☒ rond    ☐ gebroken    ☐ veel plat  
 uiterlijk:  
☒ kwartsachtig    ☐ amorf    ☐ gescheurd  
☒ gaaf    ☐ poreus    ☐ aangetast  
 Dmax:  
☐ 8 mm    ☒ 16 mm    ☐ 32 mm

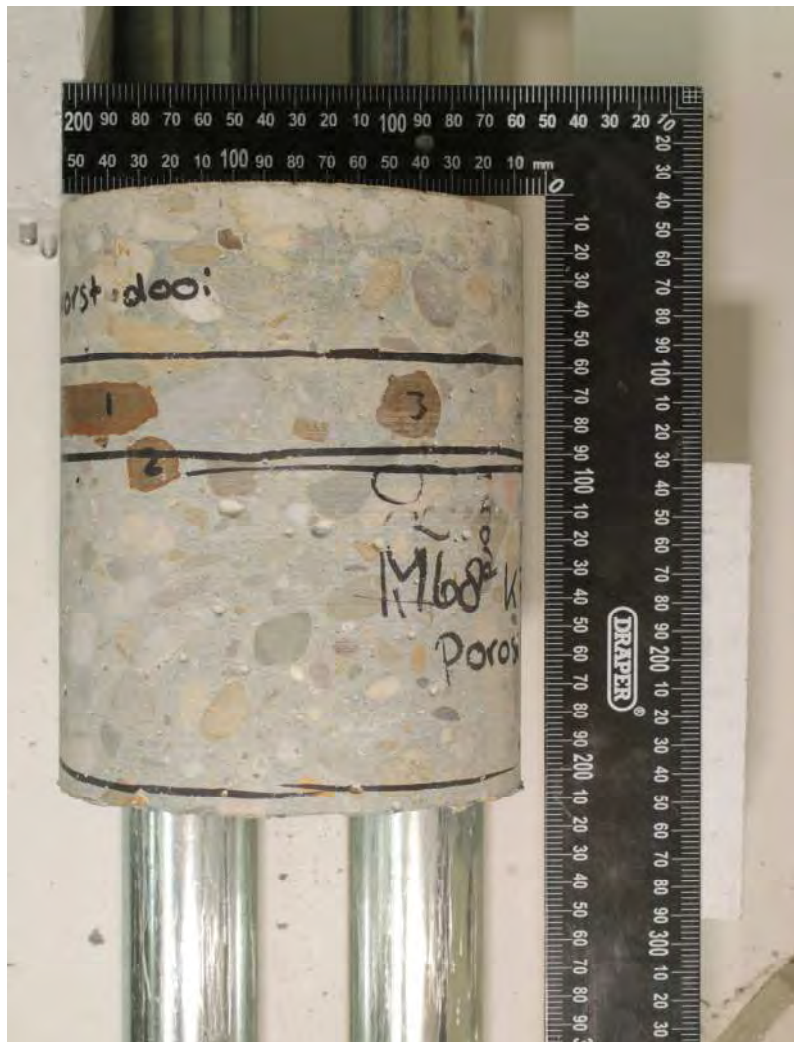
Project: Onderzoek Sophia Spoortunnel  
Onderdeel: visuele inspectie cilinders  
monstercode: Moot 68 Kern 7

☒ ja    ☐ nee  
 diameter: mm  
 corrosie:  
☐ licht    ☒ matig    ☒ veel

coating aanwezig:  
☐ ja ☒ nee  
 scheuren:  
☐ ja ☒ nee  
☐ plastisch ☐ door toeslag ☐ craquele  
 scheurwijdte: mm  
 hoogte: mm  
 lengte: mm  
 aantal: stuks

vorm:  
☒ rond ☐ gebroken ☐ veel plat  
 uiterlijk:  
☒ kwartsachtig ☐ amorf ☐ gescheurd  
☒ gaaf ☐ poreus ☐ aangetast  
 Dmax:  
☐ 8 mm ☒ 16 mm ☐ 32 mm

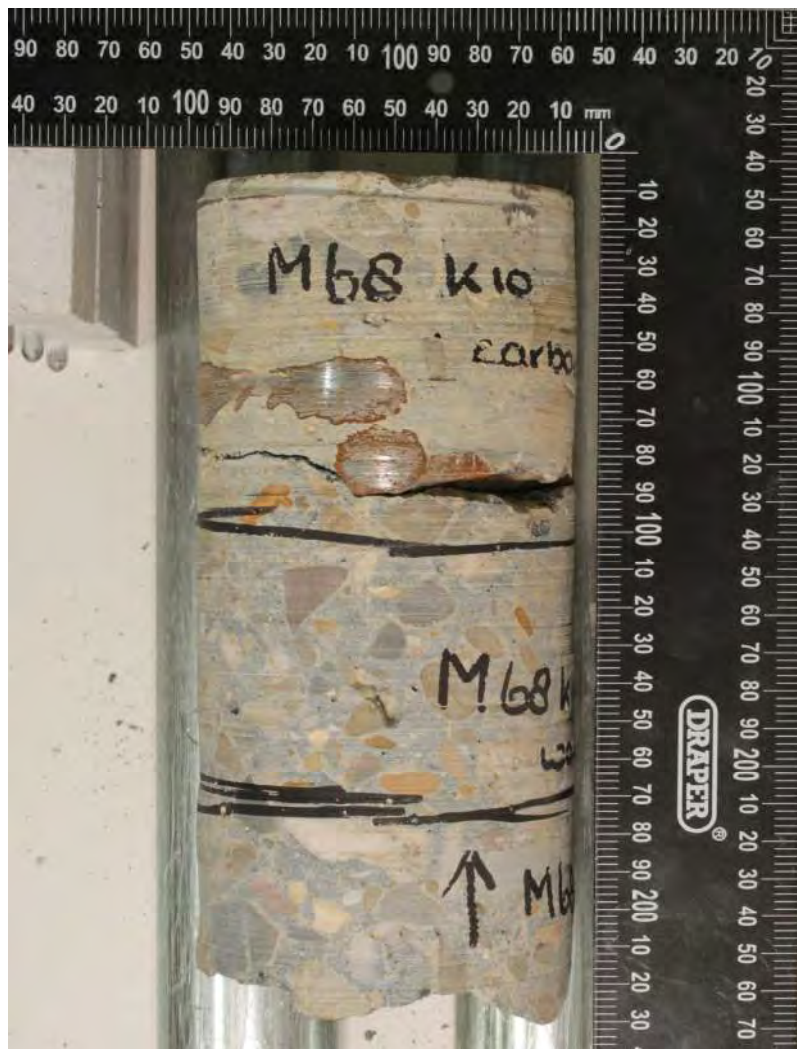
Project: Onderzoek Sophia Spoortunnel  
Onderdeel: visuele inspectie cilinders  
monstercode: Moot 68 Kern 10

☒ ja ☐ nee  
 diameter: mm  
 corrosie:  
☒ licht ☐ matig ☐ veel

coating aanwezig:  
☐ ja ☒ nee  
 scheuren:  
☐ ja ☒ nee  
☐ plastisch ☐ door toeslag ☐ craquele  
 scheurwijdte: mm  
 hoogte: mm  
 lengte: mm  
 aantal: stuks

vorm:  
☒ rond ☐ gebroken ☐ veel plat  
 uiterlijk:  
☒ kwartsachtig ☐ amorf ☐ gescheurd  
☒ gaaf ☐ poreus ☐ aangetast  
 Dmax:  
☐ 8 mm ☒ 16 mm ☐ 32 mm

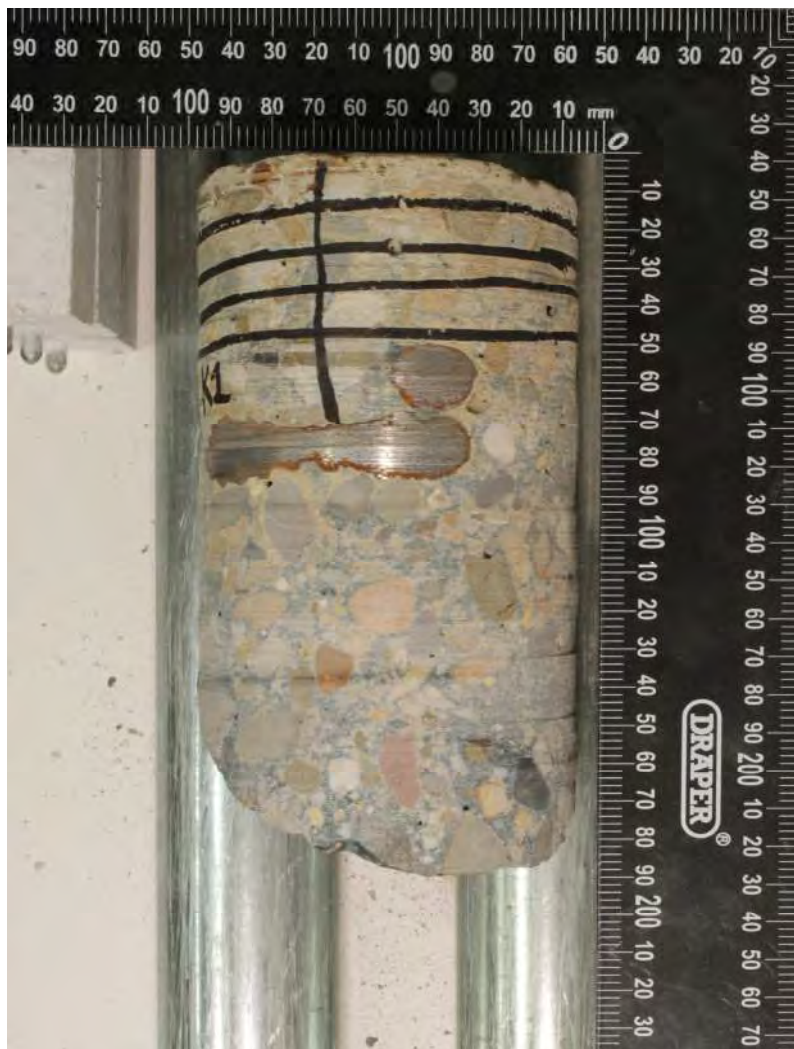
Project: Onderzoek Sophia Spoortunnel  
Onderdeel: visuele inspectie cilinders  
monstercode: Moot 15 Kern 1

☒ ja ☐ nee  
 diameter: mm  
 corrosie:  
☒ licht ☐ matig ☐ veel

coating aanwezig:  
☐ ja ☒ nee  
 scheuren:  
☐ ja ☒ nee  
☐ plastisch ☐ door toeslag ☐ craquele  
 scheurwijdte: mm  
 hoogte: mm  
 lengte: mm  
 aantal: stuks

vorm:  
☒ rond ☐ gebroken ☐ veel plat  
 uiterlijk:  
☒ kwartsachtig ☐ amorf ☐ gescheurd  
☒ gaaf ☐ poreus ☐ aangetast  
 Dmax:  
☐ 8 mm ☒ 16 mm ☐ 32 mm

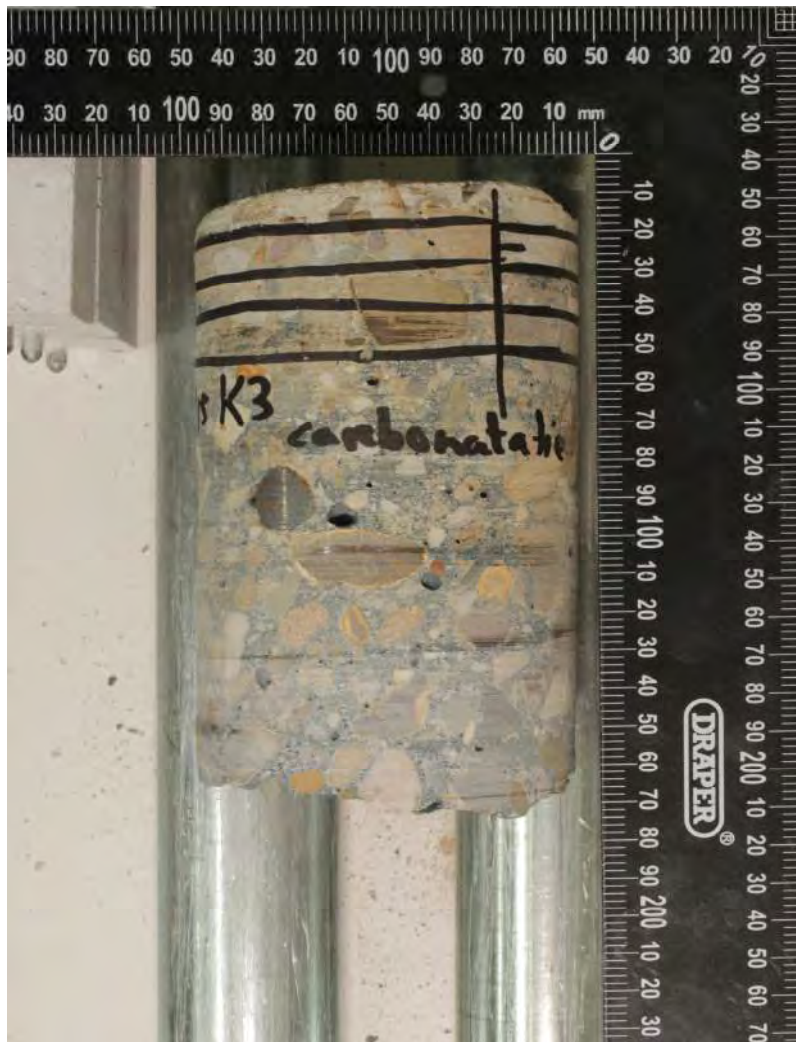
Project: Onderzoek Sophia Spoortunnel  
Onderdeel: visuele inspectie cilinders  
monstercode: Moot EK 15 Kern 3

☒ ja ☐ nee  
 diameter: mm  
 corrosie:  
☒ licht ☐ matig ☐ veel

coating aanwezig:  
☐ ja ☒ nee  
scheuren:  
☐ ja ☒ nee  
☐ plastisch ☐ door toeslag ☐ craquele  
scheurwijdte: mm  
hoogte: mm  
lengte: mm  
aantal: stuks

vorm:  
☒ rond ☐ gebroken ☐ veel plat  
uiterlijk:  
☒ kwartsachtig ☐ amorf ☐ gescheurd  
☒ gaaf ☐ poreus ☐ aangetast  
Dmax:  
☐ 8 mm ☒ 16 mm ☐ 32 mm

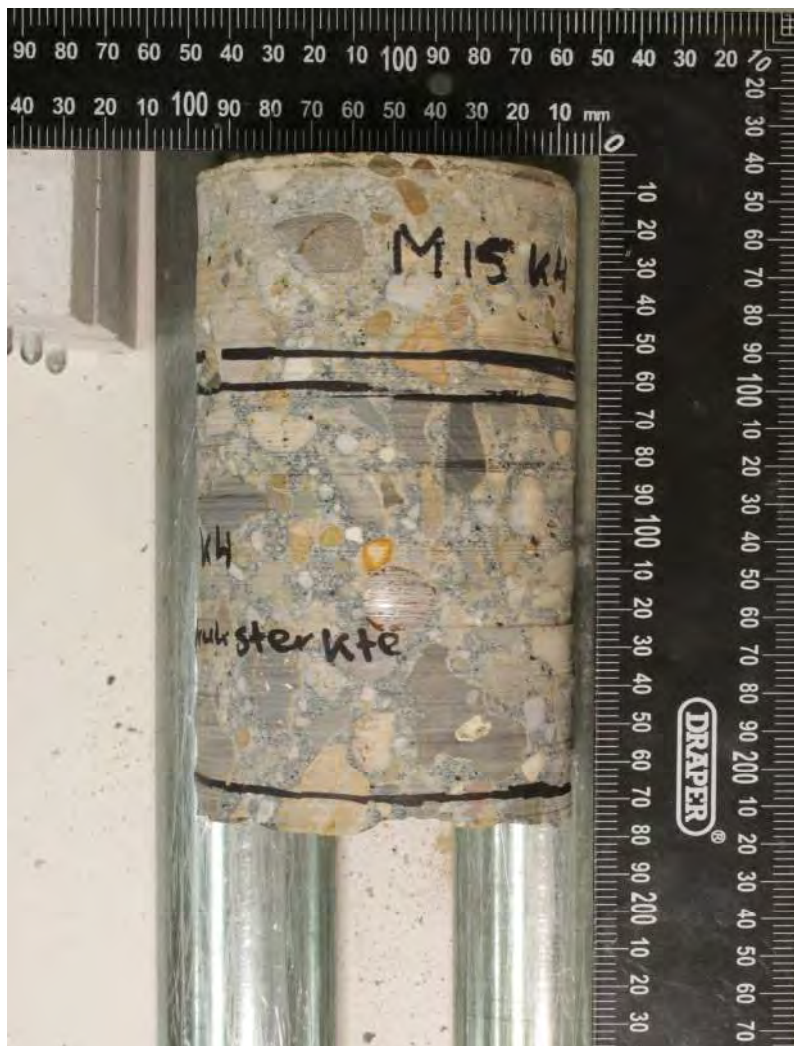
Project: Onderzoek Sophia Spoortunnel  
Onderdeel: visuele inspectie cilinders  
monstercode: Moot EK 15 Kern 4

☒ ja ☐ nee  
diameter: mm  
corrosie:  
☒ licht ☐ matig ☐ veel

coating aanwezig:  
☐ ja ☒ nee  
 scheuren:  
☐ ja ☒ nee  
☐ plastisch ☐ door toeslag ☐ craquele  
 scheurwijdte: mm  
 hoogte: mm  
 lengte: mm  
 aantal: stuks

vorm:  
☒ rond ☐ gebroken ☐ veel plat  
 uiterlijk:  
☒ kwartsachtig ☐ amorf ☐ gescheurd  
☒ gaaf ☐ poreus ☐ aangetast  
 Dmax:  
☐ 8 mm ☒ 16 mm ☐ 32 mm

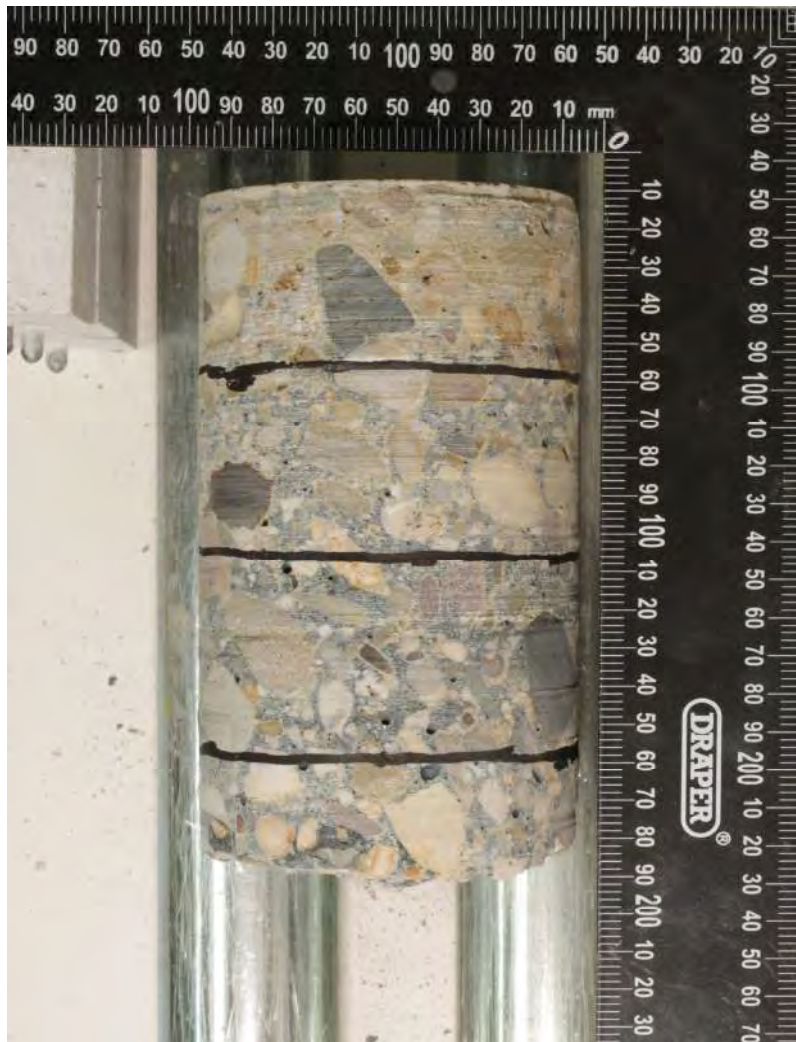
Project: Onderzoek Sophia Spoortunnel  
Onderdeel: visuele inspectie cilinders  
monstercode: Moot EK 15 Kern 5

☒ ja ☐ nee  
 diameter: mm  
 corrosie:  
☒ licht ☐ matig ☐ veel

coating aanwezig:  
☐ ja ☒ nee  
 scheuren:  
☐ ja ☒ nee  
☐ plastisch ☐ door toeslag ☐ craquele  
 scheurwijdte: mm  
 hoogte: mm  
 lengte: mm  
 aantal: stuks

vorm:  
☒ rond ☐ gebroken ☐ veel plat  
 uiterlijk:  
☒ kwartsachtig ☐ amorf ☐ gescheurd  
☒ gaaf ☐ poreus ☐ aangetast  
 Dmax:  
☐ 8 mm ☒ 16 mm ☒ 32 mm
