## **Betuweroute - Sophia Spoortunnel**

### **Rapportage inspectie / onderzoek betonkwaliteit en advies herstel**

| referentie | projectcode | status |
|---|---|---|
| RIS671-1/pouc/022 | RIS671-1 | definitief 2.0 |
| ir. A.J. Strijker | ir. J.J.T.M. Sanders | 24 mei 2016 |

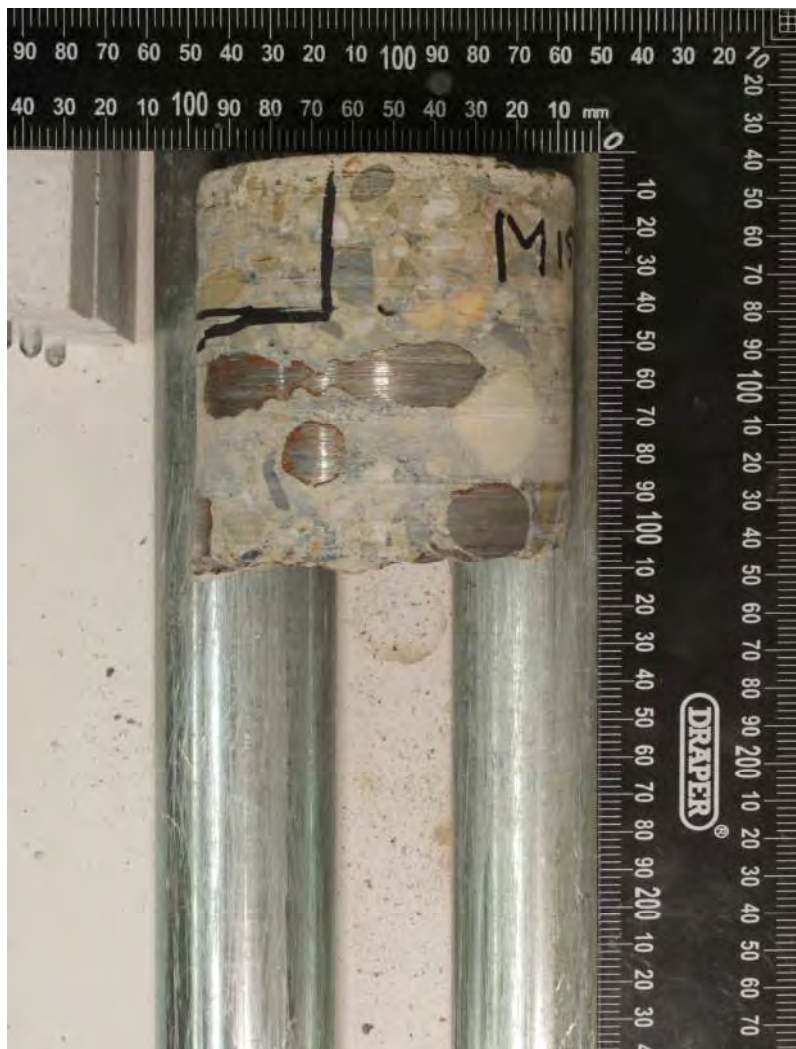
Project: Onderzoek Sophia Spoortunnel  
Onderdeel: visuele inspectie cilinders  
monstercode: Moot EK 15 Kern 6

☒ ja ☐ nee  
 diameter: mm  
 corrosie:  
☒ licht ☐ matig ☐ veel

coating aanwezig:  
☐ ja ☒ nee  
 scheuren:  
☐ ja ☒ nee  
☐ plastisch ☐ door toeslag ☐ craquele  
 scheurwijdte: mm  
 hoogte: mm  
 lengte: mm  
 aantal: stuks

vorm:  
☒ rond ☐ gebroken ☐ veel plat  
 uiterlijk:  
☒ kwartsachtig ☐ amorf ☐ gescheurd  
☒ gaaf ☐ poreus ☐ aangetast  
 Dmax:  
☐ 8 mm ☒ 16 mm ☒ 32 mm

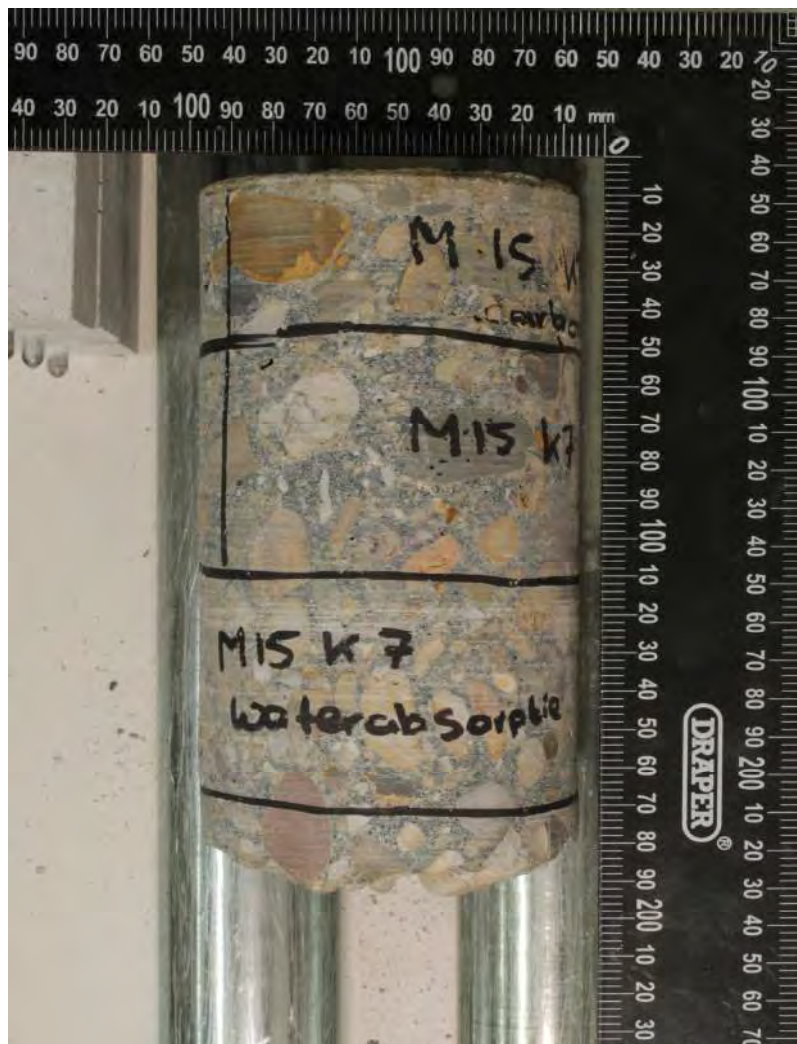
Project: Onderzoek Sophia Spoortunnel  
Onderdeel: visuele inspectie cilinders  
monstercode: Moot EK 15 Kern 7

☒ ja ☐ nee  
 diameter: mm  
 corrosie:  
☒ licht ☐ matig ☐ veel

coating aanwezig:  
☐ ja ☒ nee  
 scheuren:  
☐ ja ☒ nee  
☐ plastisch ☐ door toeslag ☐ craquele  
 scheurwijdte: mm  
 hoogte: mm  
 lengte: mm  
 aantal: stuks

vorm:  
☒ rond ☐ gebroken ☐ veel plat  
 uiterlijk:  
☒ kwartsachtig ☐ amorf ☐ gescheurd  
☒ gaaf ☐ poreus ☐ aangetast  
 Dmax:  
☐ 8 mm ☒ 16 mm ☒ 32 mm

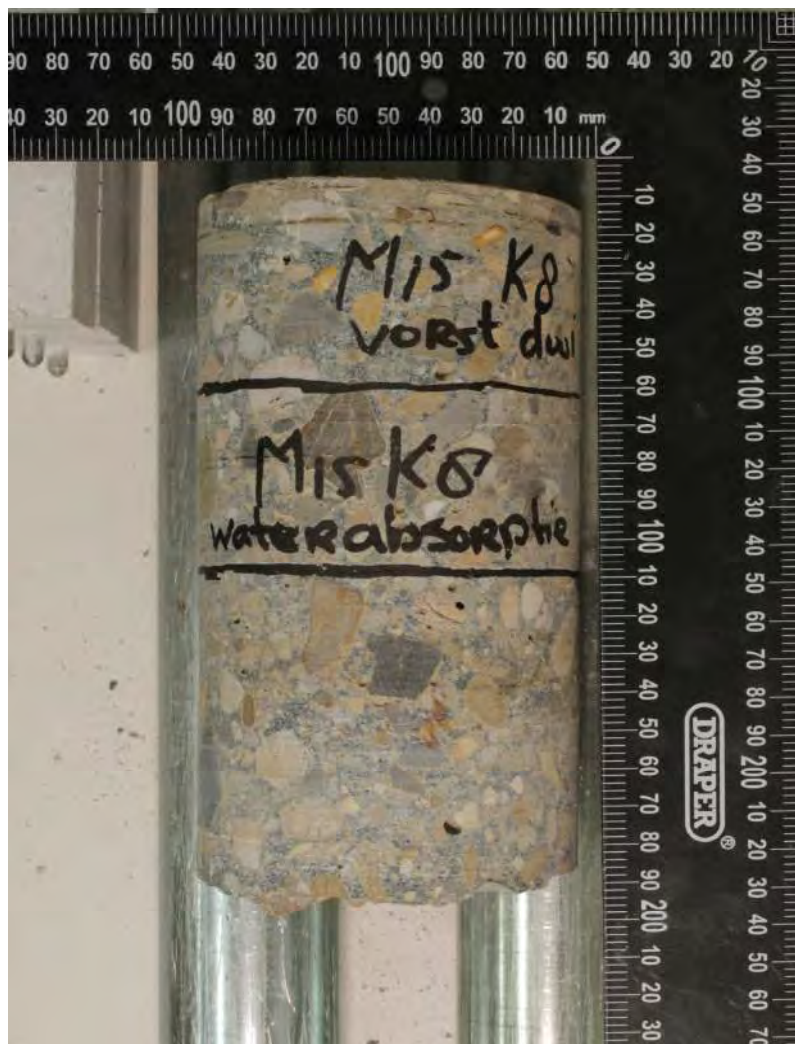
Project: Onderzoek Sophia Spoortunnel  
Onderdeel: visuele inspectie cilinders  
monstercode: Moot 15 Kern 8

☐ ja ☒ nee  
 diameter: mm  
 corrosie:  
☐ licht ☐ matig ☐ veel

coating aanwezig:  
☐ ja ☒ nee  
 scheuren:  
☐ ja ☒ nee  
☐ plastisch ☐ door toeslag ☐ craquele  
 scheurwijdte: mm  
 hoogte: mm  
 lengte: mm  
 aantal: stuks

vorm:  
☒ rond ☐ gebroken ☐ veel plat  
 uiterlijk:  
☒ kwartsachtig ☐ amorf ☐ gescheurd  
☒ gaaf ☐ poreus ☐ aangetast  
 Dmax:  
☐ 8 mm ☒ 16 mm ☐ 32 mm

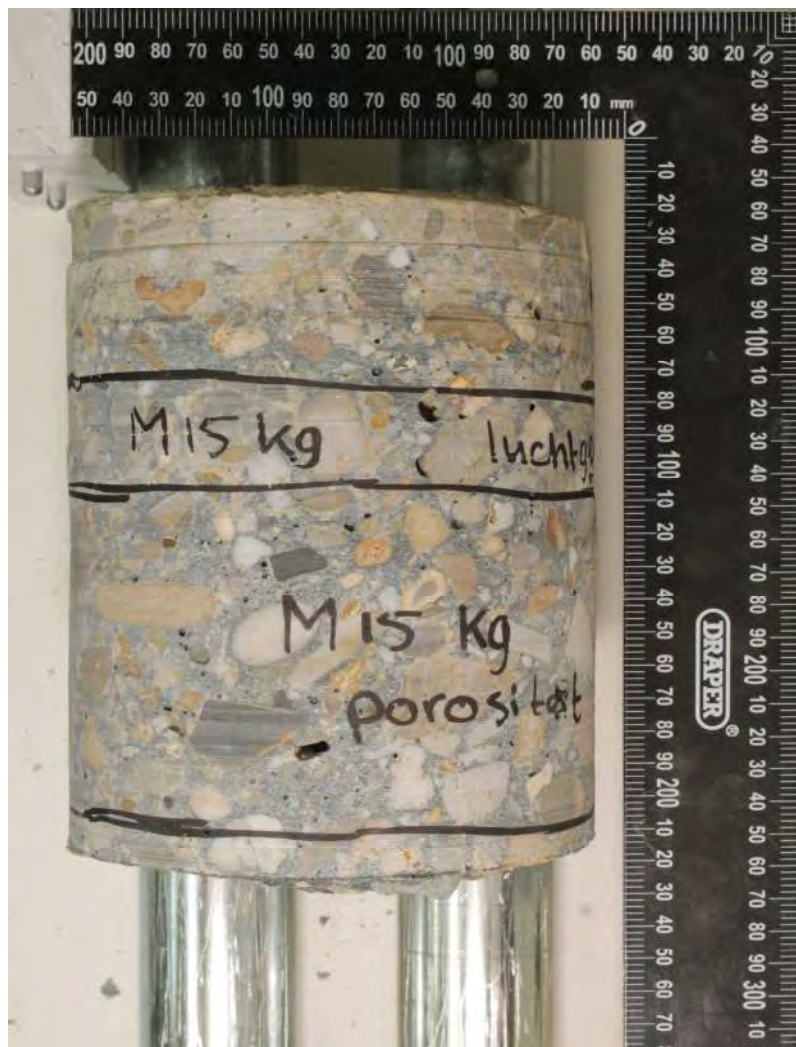
Project: Onderzoek Sophia Spoortunnel  
Onderdeel: visuele inspectie cilinders  
monstercode: Moot EK 15 Kern 9

☐ ja ☒ nee  
 diameter: mm  
 corrosie:  
☐ licht ☐ matig ☐ veel

coating aanwezig:  
☐ ja ☒ nee  
 scheuren:  
☐ ja ☒ nee  
☐ plastisch ☐ door toeslag ☐ craquele  
 scheurwijdte: mm  
 hoogte: mm  
 lengte: mm  
 aantal: stuks

vorm:  
☒ rond ☐ gebroken ☐ veel plat  
 uiterlijk:  
☒ kwartsachtig ☐ amorf ☒ gescheurd  
☒ gaaf ☐ poreus ☐ aangetast  
 Dmax:  
☐ 8 mm ☒ 16 mm ☒ 32 mm

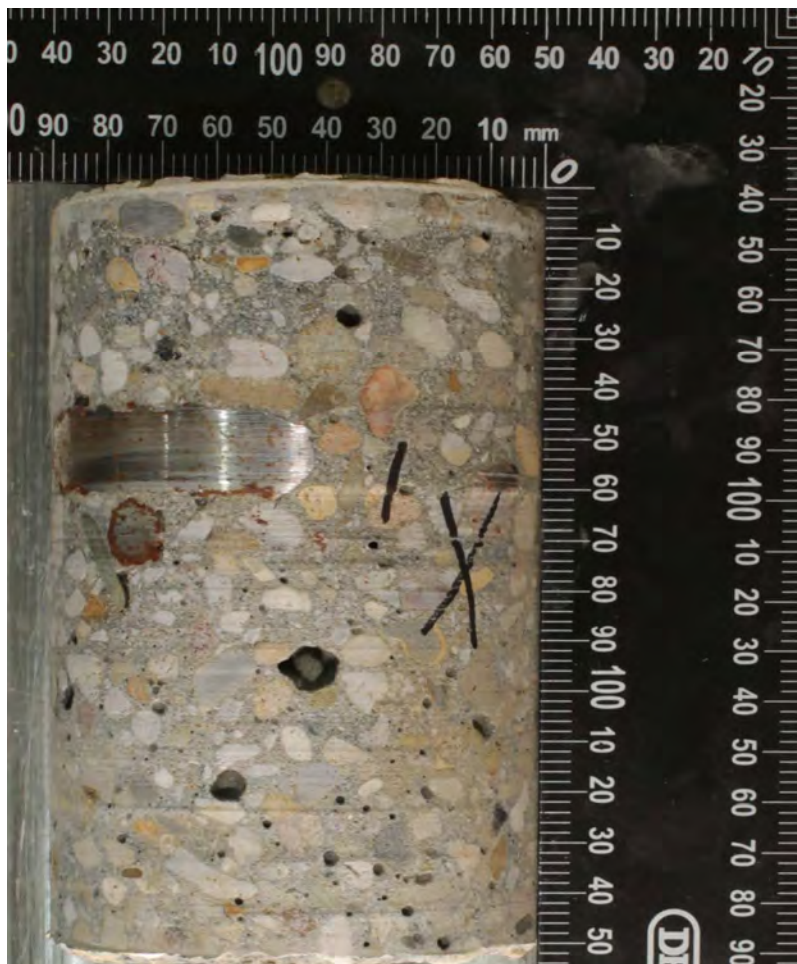
Project: Onderzoek Sophia Spoortunnel  
Onderdeel: visuele inspectie cilinders  
monstercode: X1

☐ ja ☒ nee  
 diameter: mm  
 corrosie:  
☐ licht ☐ matig ☐ veel

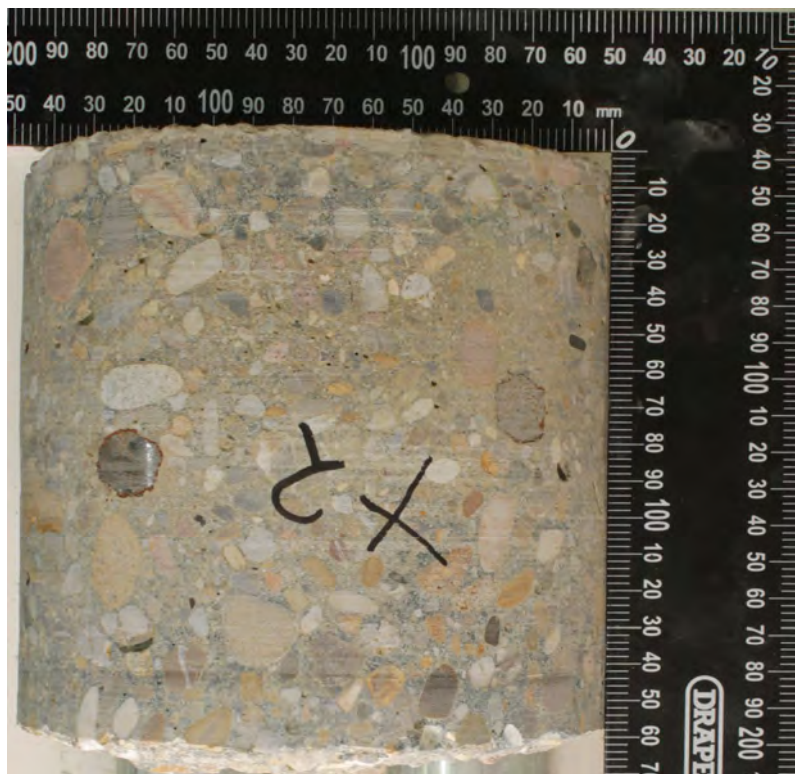
Project: Onderzoek Sophia Spoortunnel  
Onderdeel: visuele inspectie cilinders  
monstercode: X2

☐ licht ☒ matig ☐ veel

coating aanwezig:  
☐ ja ☒ nee  
scheuren:  
☐ ja ☒ nee  
☐ plastisch ☐ door toeslag ☐ craquele  
scheurwijdte: mm  
hoogte: mm  
lengte: mm  
aantal: stuks

vorm:  
☒ rond ☐ gebroken ☐ veel plat  
uiterlijk:  
☒ kwartsachtig ☐ amorf ☐ gescheurd  
☒ gaaf ☐ poreus ☐ aangetast  
Dmax:  
☐ 8 mm ☒ 16 mm ☐ 32 mm

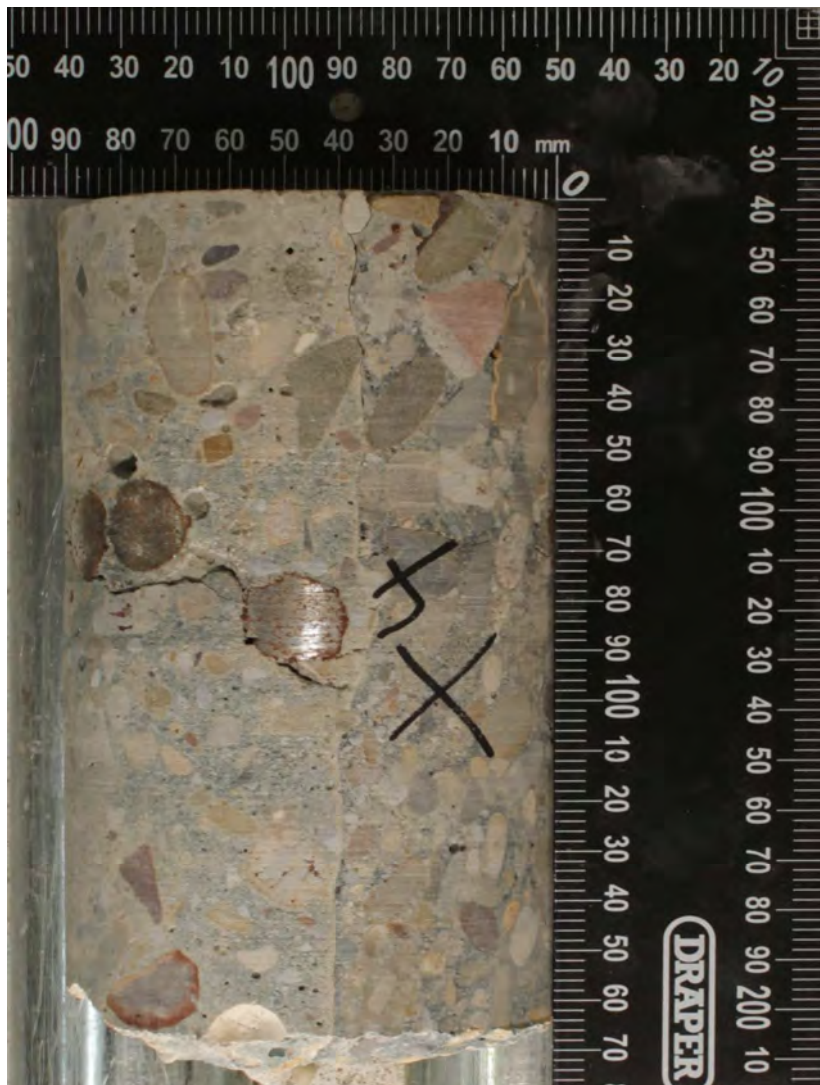
Project: Onderzoek Sophia Spoortunnel  
Onderdeel: visuele inspectie cilinders  
monstercode: X4

☒ ja ☐ nee  
diameter: mm  
corrosie:  
☐ licht ☐ matig ☐ veel

scheurwijdte: 0,3 mm

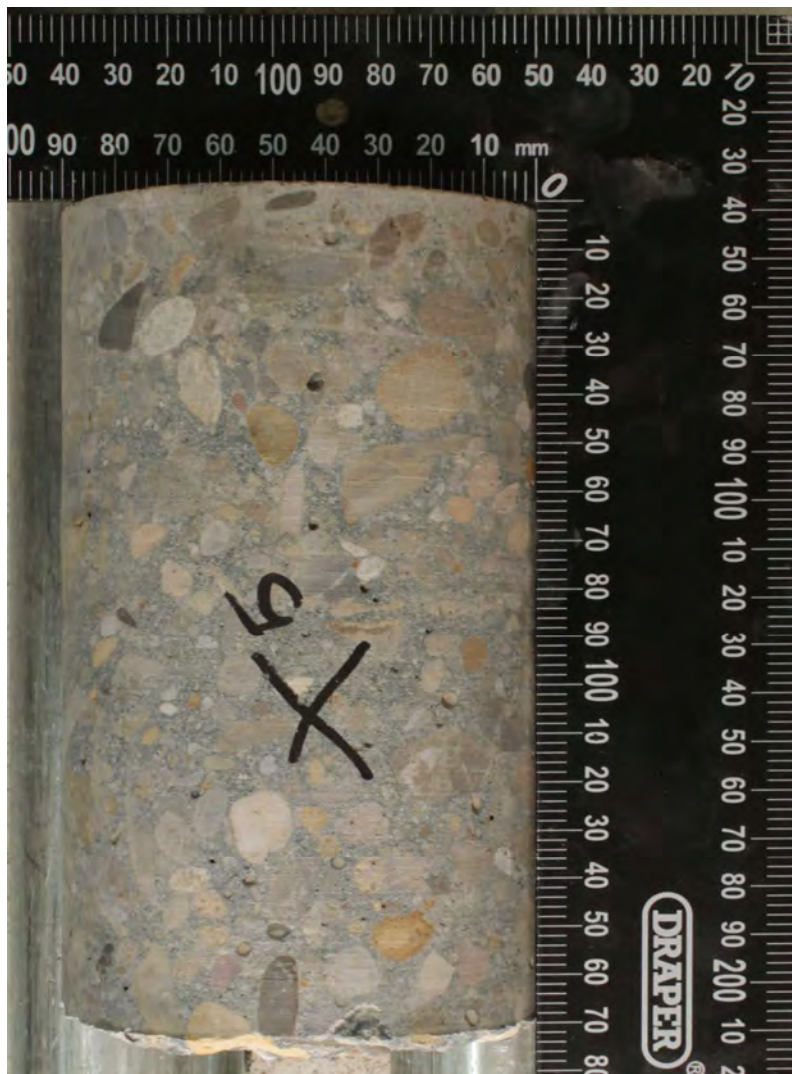
Project: Onderzoek Sophia Spoortunnel  
Onderdeel: visuele inspectie cilinders  
monstercode: X5

☒ licht ☐ matig ☐ veel

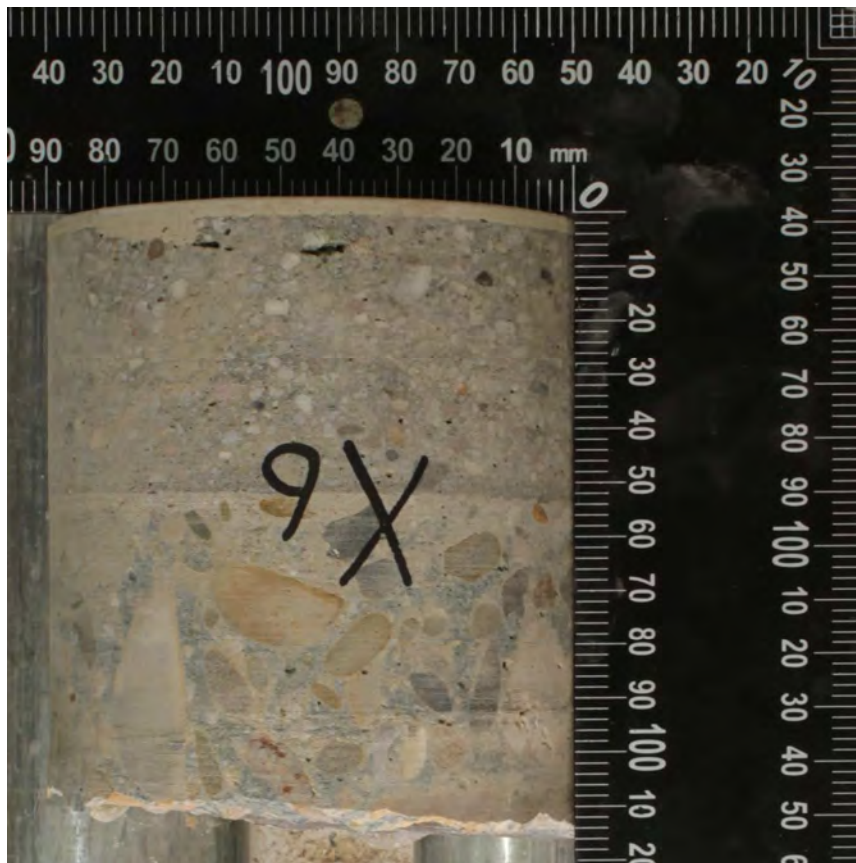
Project: Onderzoek Sophia Spoortunnel  
Onderdeel: visuele inspectie cilinders  
monstercode: X6

☐ licht ☐ matig ☐ veel

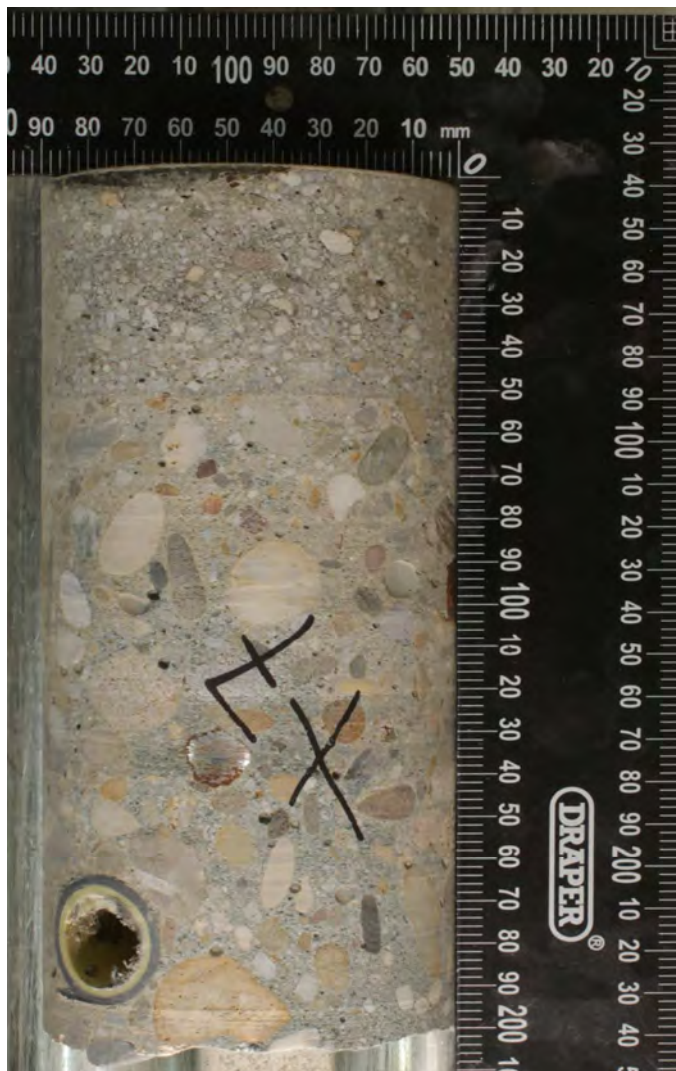
Project: Onderzoek Sophia Spoortunnel  
Onderdeel: visuele inspectie cilinders  
monstercode: X7

☒ licht ☐ matig ☐ veel

coating aanwezig:  
☐ ja ☒ nee  
 scheuren:  
☐ ja ☒ nee  
☐ plastisch ☐ door toeslag ☐ craquele  
 scheurwijdte: mm  
 hoogte: mm  
 lengte: mm  
 aantal: stuks

vorm:  
☒ rond ☐ gebroken ☐ veel plat  
 uiterlijk:  
☒ kwartsachtig ☐ amorf ☐ gescheurd  
☒ gaaf ☐ poreus ☐ aangetast  
 Dmax:  
☐ 8 mm ☒ 16 mm ☐ 32 mm

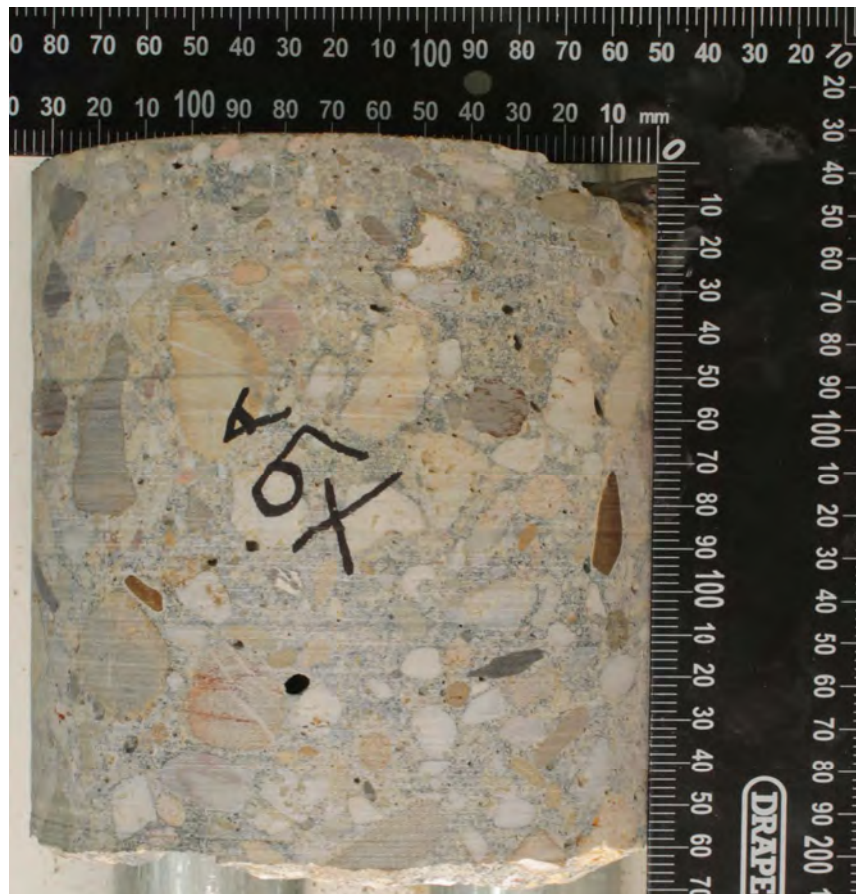
Project: Onderzoek Sophia Spoortunnel  
Onderdeel: visuele inspectie cilinders  
monstercode: X9A

☐ licht ☐ matig ☐ veel

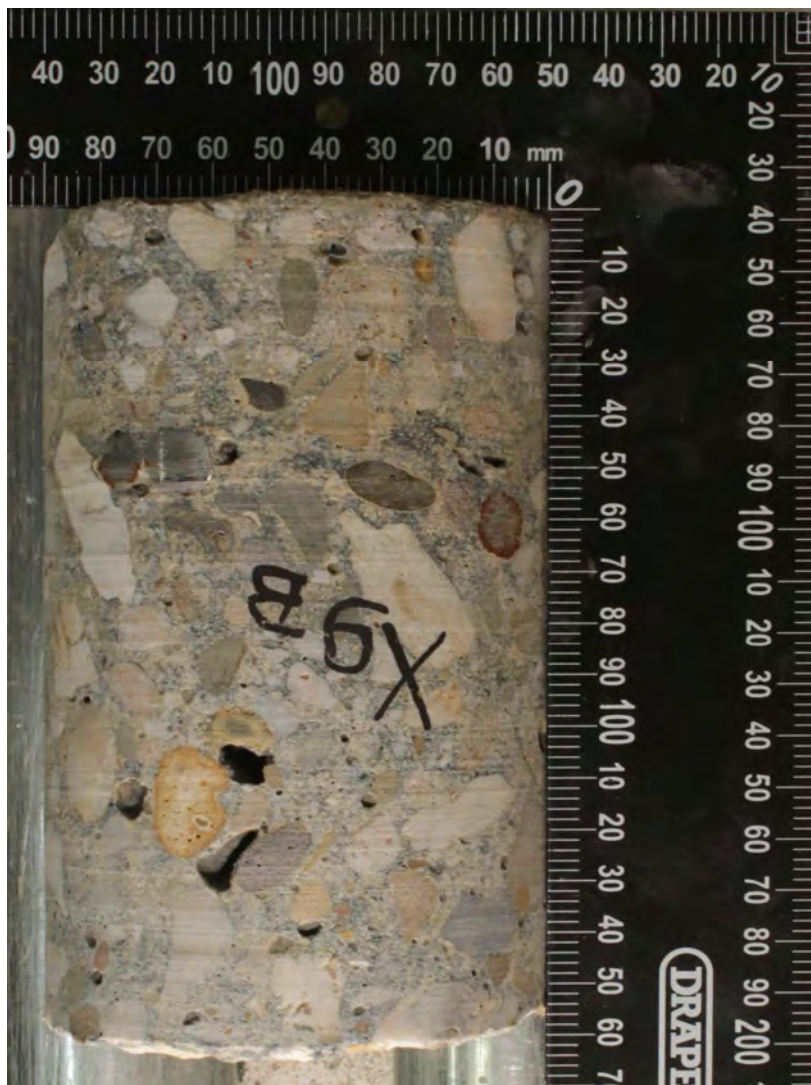
Project: Onderzoek Sophia Spoortunnel  
Onderdeel: visuele inspectie cilinders  
monstercode: X9B

☒ ja ☐ nee  
diameter: mm  
corrosie:  
☐ licht ☐ matig ☐ veel

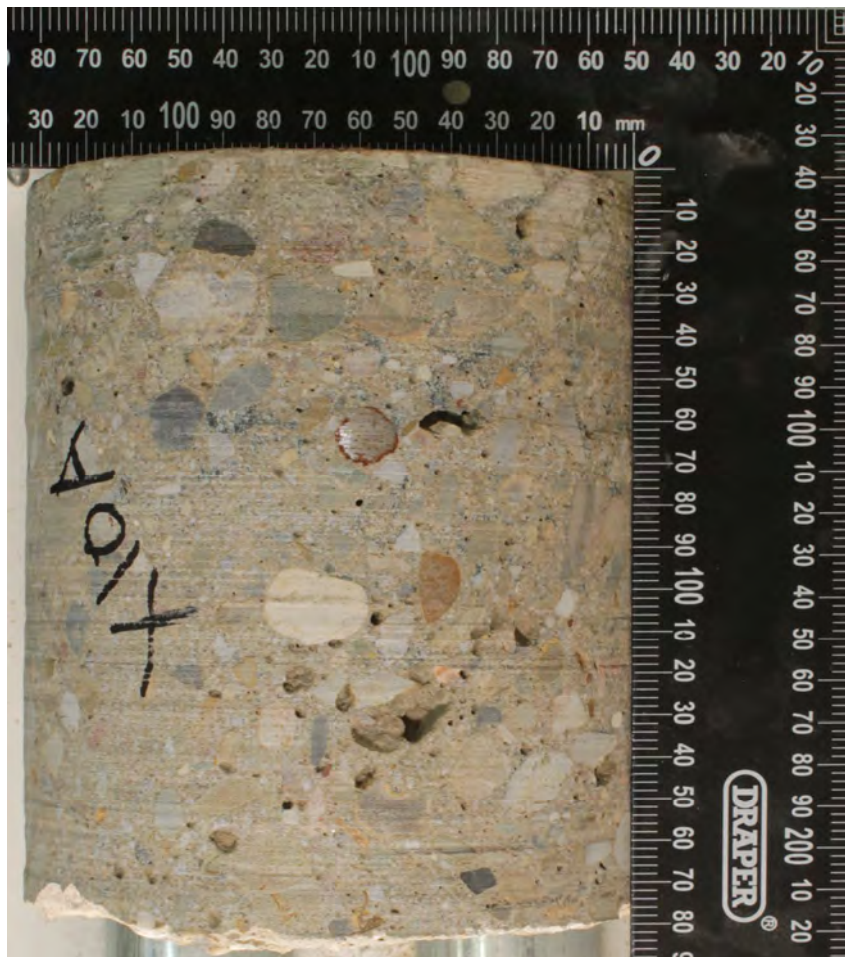
Project: Onderzoek Sophia Spoortunnel  
Onderdeel: visuele inspectie cilinders  
monstercode: X10A

☒ ja    ☐ nee  
 diameter: mm  
 corrosie:  
☒ licht    ☐ matig    ☐ veel

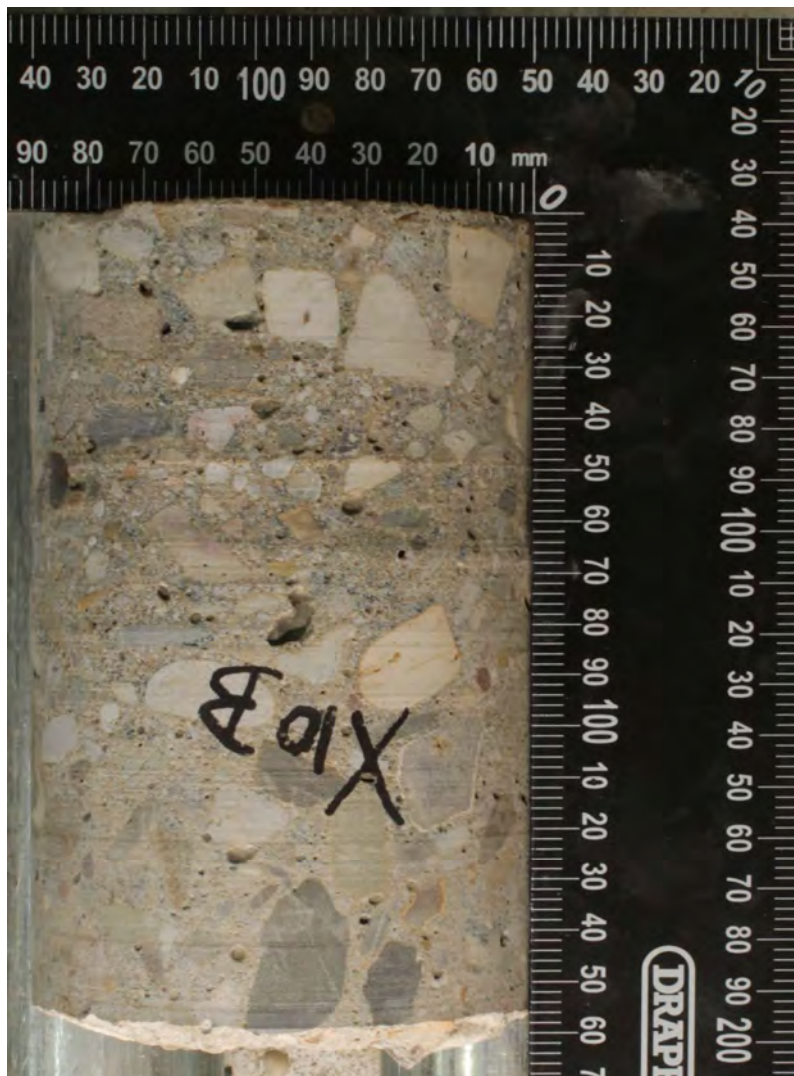
Project: Onderzoek Sophia Spoortunnel  
Onderdeel: visuele inspectie cilinders  
monstercode: X10B

☒ licht ☐ matig ☐ veel

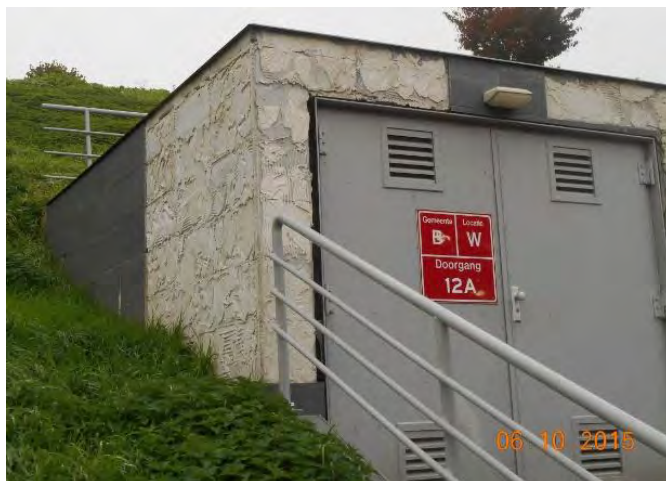
#### **Afbeelding 1.1. Loslatende tegelwerk technische ruimte**

Het doorslaan van water mag, gelet op de onderzoeksresultaten, worden uitgesloten als oorzaak. Hierbij moet tevens worden vermeld dat loslatende tegels ook zijnesignaleerd bij een in de directe nabijheid gelegen technische ruimte, waar geen sprake is van een grondwater belasting. Zie onderstaande afbeelding 1.1.

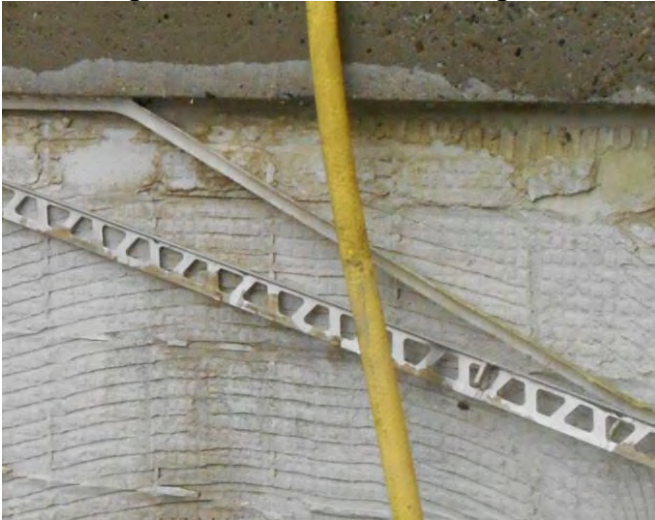
**Afbeelding 1.2. Delaminatie tussen tegelwerk en lijmlaag**

Gelet op het feit er duidelijk sprake lijkt te zijn van delaminatie tussen tegels en tegellijm en niet tussen beton(huid) en tegellijm, zie afbeelding 1.2, kan ook de aanwezigheid van achtergebleven curing-compound en/of bekistingolie worden uitgesloten als oorzaak.

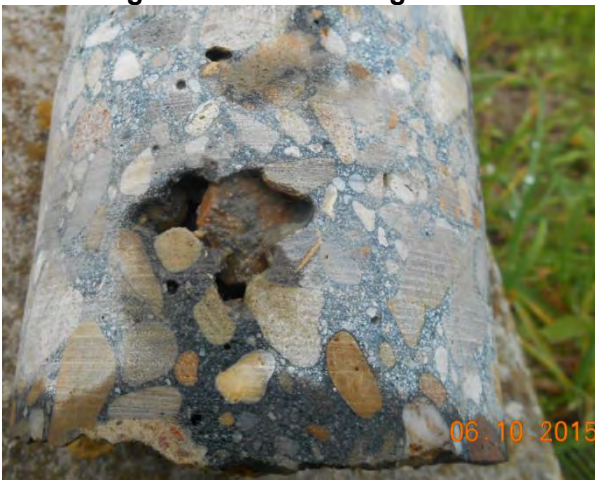
**Afbeelding 1.3. Luchtinsluitingen kern X8-onder**

Alle 4 de kernen vertonen globaal eenzelfde beeld waarbij opgemerkt dat kern X5 er erg goed uit ziet (goede verdichting, geen luchtinsluitingen en dergelijke) Kern, X8-onder, vertoont als gevolg van slechte verdichting van het mengsel wel lokaal een aanzienlijke luchtinsluiting.

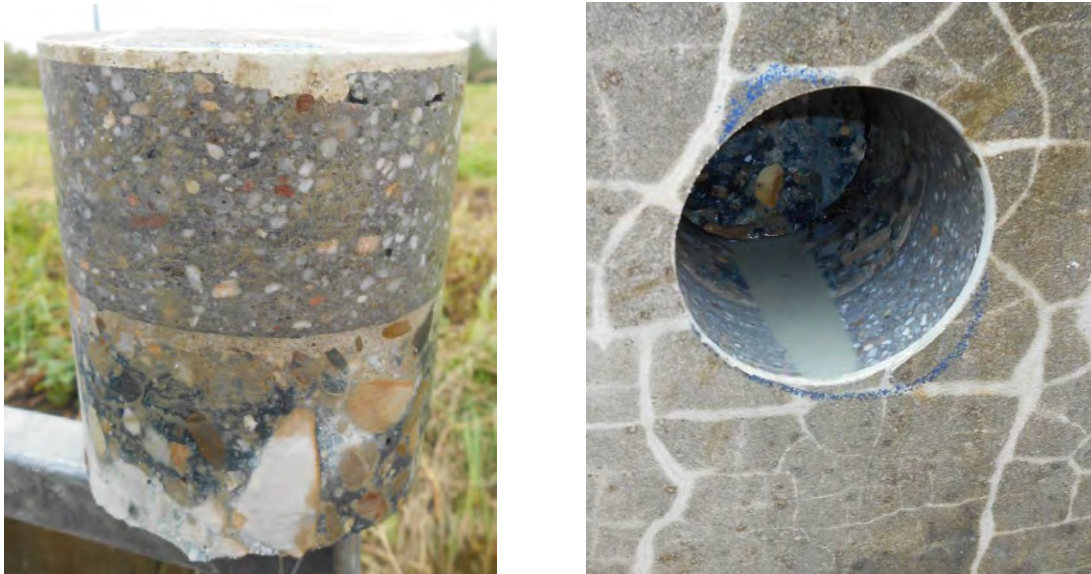
**Afbeelding 1.4. boorkern van een wand ter plaatse van het park op dak overkapping Barendrecht**

⇒ De carbonatatie indringing van het constructie beton is vastgesteld op 0 mm. Dit is geen verwonderlijk resultaat omdat het constructie beton is afgesloten van de lucht (en daarmee CO<sub>2</sub>) door de ervoor gestorte voorzetwand en pleisterlaag.

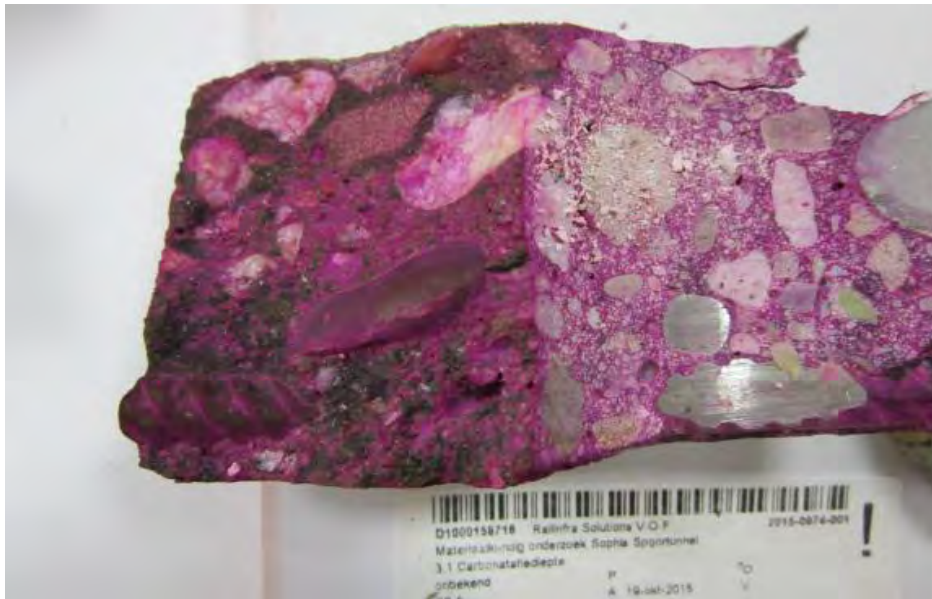
#### **Afbeelding 1.5. Monster 9A, bepaling carbonatatie indringing**

In het laboratorium worden foto's gemaakt van de besproeiende monsters tijdens het bepalen van de carbonatatie indringing. Zoals op afbeelding 1 en 2 is te zien, is er in het geval van de monsters 9A en 9B geen sprake van enige carbonatatie.

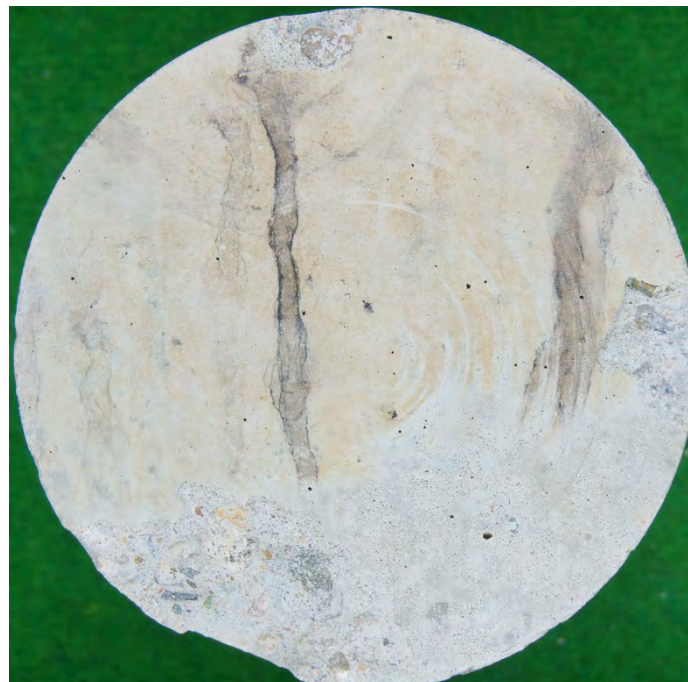
Figure 9: Photo of the surface of core M66-K9. The surface is plane and smooth. Part of the surface has broken off, which probably happened when taking out the core.

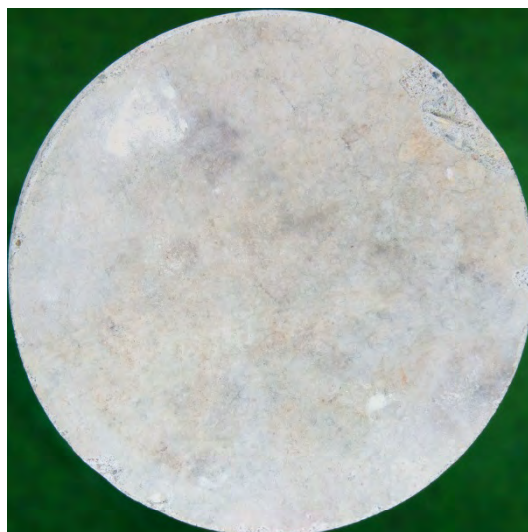
Figure 15: Photo of the surface of core M68-9. The surface is plane and smooth.
