› ROETFILTERS VOOR AUTO'S: WERKING, ONDERHOUD, REPARATIE EN CONTROLE

› DATUM: 10 juni 2016
RAPPORNUMMER: TNO 2016 R10736

Roefilters voor auto's: werking, onderhoud, reparatie en controle

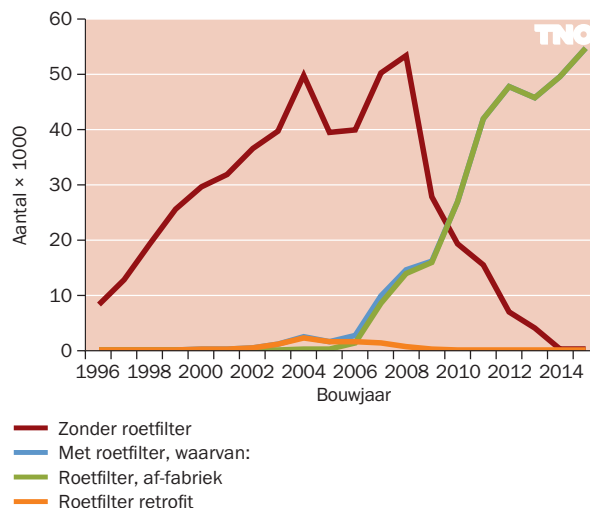
Figuur 10. Aantal dieselbestelwagens per bouwjaar in de Nederlandse bestelautovloot op 1 januari 2016.

Van de 910 duizend Nederlandse bestelwagens rijdt 95% op diesel. Van deze diesels heeft 37% een roetfilter, waarvan wederom de meeste af-fabriek zijn (36%) en een klein gedeelte retrofit (1%). Figuur 10 toont het bouwjaar van de

dieselbestelwagens die momenteel in Nederland geregistreerd zijn. De nieuwverkoop van bestelwagens zonder af-fabriek roetfilter is in 2014 volledig gestopt. Wel worden voertuigen zonder roetfilter nog steeds geïmporteerd. In de afgelopen negen jaar ging het steeds om zo'n 1.000 geïmporteerde voertuigen per kwartaal.

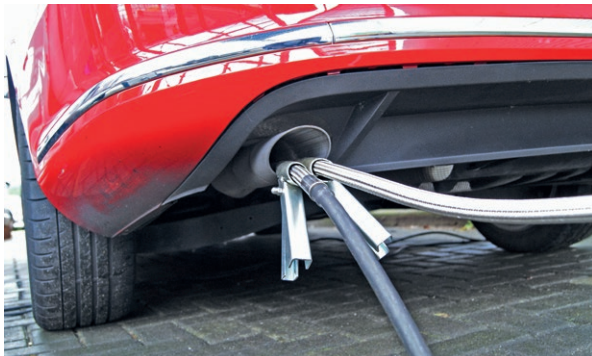
Figuur 13. De roeuitstoot van dieselveertuigen kan tijdens de APK worden vastgesteld met behulp van een rookmeter. Voor moderne dieselauto's mag men echter volstaan met het uitlezen van het OBD-systeem (foto: TNO).

In de roetmeting in de APK wordt de rookemissie van het voertuig vastgesteld met behulp van een rookmeter, waarmee de zogenaamde absorptiecoëfficiënt (of opaciteit) van de uitlaatgassen wordt gemeten (Figuur 13). Deze absorptiecoëfficiënt (aangeduid als 'k' of 'k-waarde') is een waarde voor de rookemissie van het voertuig en kan waardes aannemen tussen 0 en 10 m⁻¹. Hoe meer roet het voertuig uitstoot, hoe vuiler (zwarter) de uitlaatgassen en hoe hoger de absorptiecoëfficiënt. De roetmeting wordt uitgevoerd 'bij vrije acceleratie': het gaspedaal wordt in minder dan 1 seconde maximaal ingetrapt en zo wordt de maximale rookemissie gemeten.
