# Spookrijder A73

Evaluatie meldingsfase incident november 2017

Klant: Rijkswaterstaat

Ondertitel: Procesevaluatie

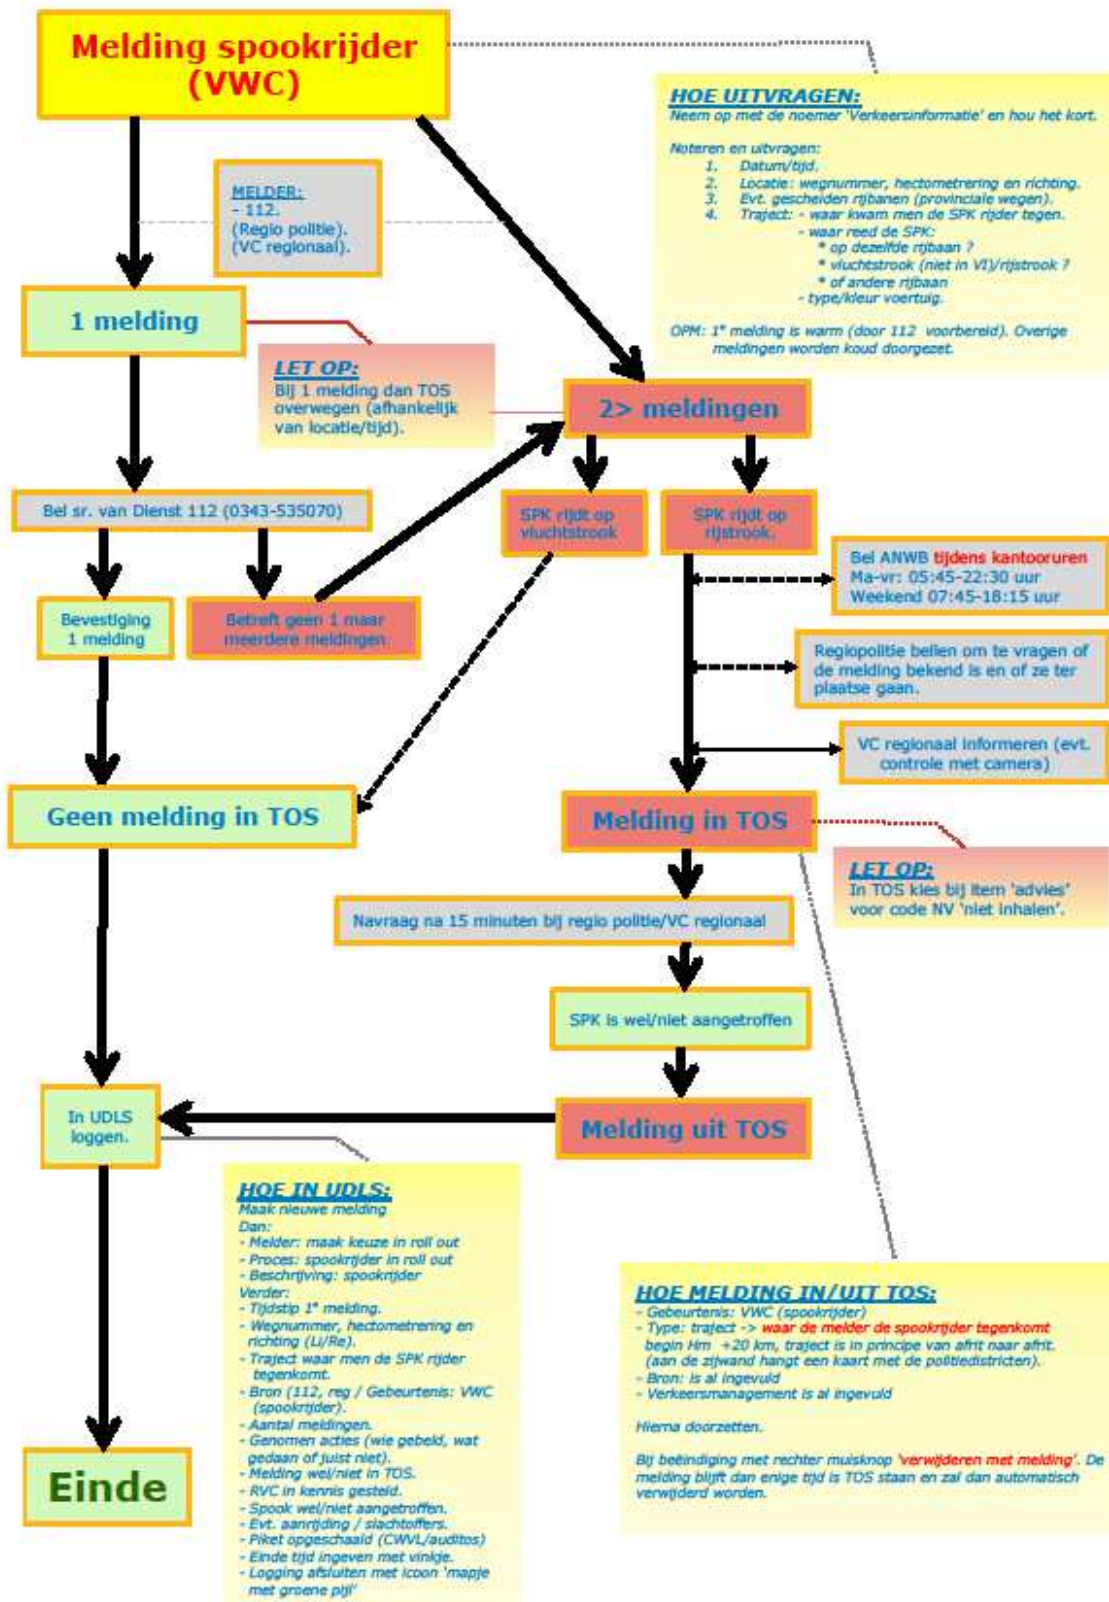
## Bijlage 1 Uitvraag procedure bij melding spookrijder

Voor het aannemen van de spookrijdermelding is de procedure spookrijder bij VCNL bekend en gevolgd. Deze procedure eindigt echter met het doorzetten van de melding naar de regionale verkeerscentrale, in dit geval VCZN. Bij VCZN is geen duidelijke procedure bekend die de handelingen van de WVL van VCZN voorschrijft in geval van een melding van een spookrijder in het algemeen en/of specifiek op de A73. De tunnels vallen niet onder het bedienregime van de WVL van VCZN, maar worden bediend door een lokale tunneloperator (TOP). Er is een landelijke procedure voor het sluiten van tunnels (onderdeel van de Landelijke Tunnel Standaard (LTS)) bij spookrijders waarbij eerst de linkerrijstrook wordt afgekruist en vervolgens de tunnelbuis wordt gesloten. Voor de A73 tunnels geldt een afwijkende sluitingsprocedure, waarbij direct de tunnelbuis wordt gesloten. Deze is bekend bij TOP. Als de WVL VCZN eerder had geconstateerd dat de spookrijder richting de tunnels reed had hij de tunneloperator nog kunnen informeren. Dit is echter nu niet vastgelegd in protocollen of richtlijnen.

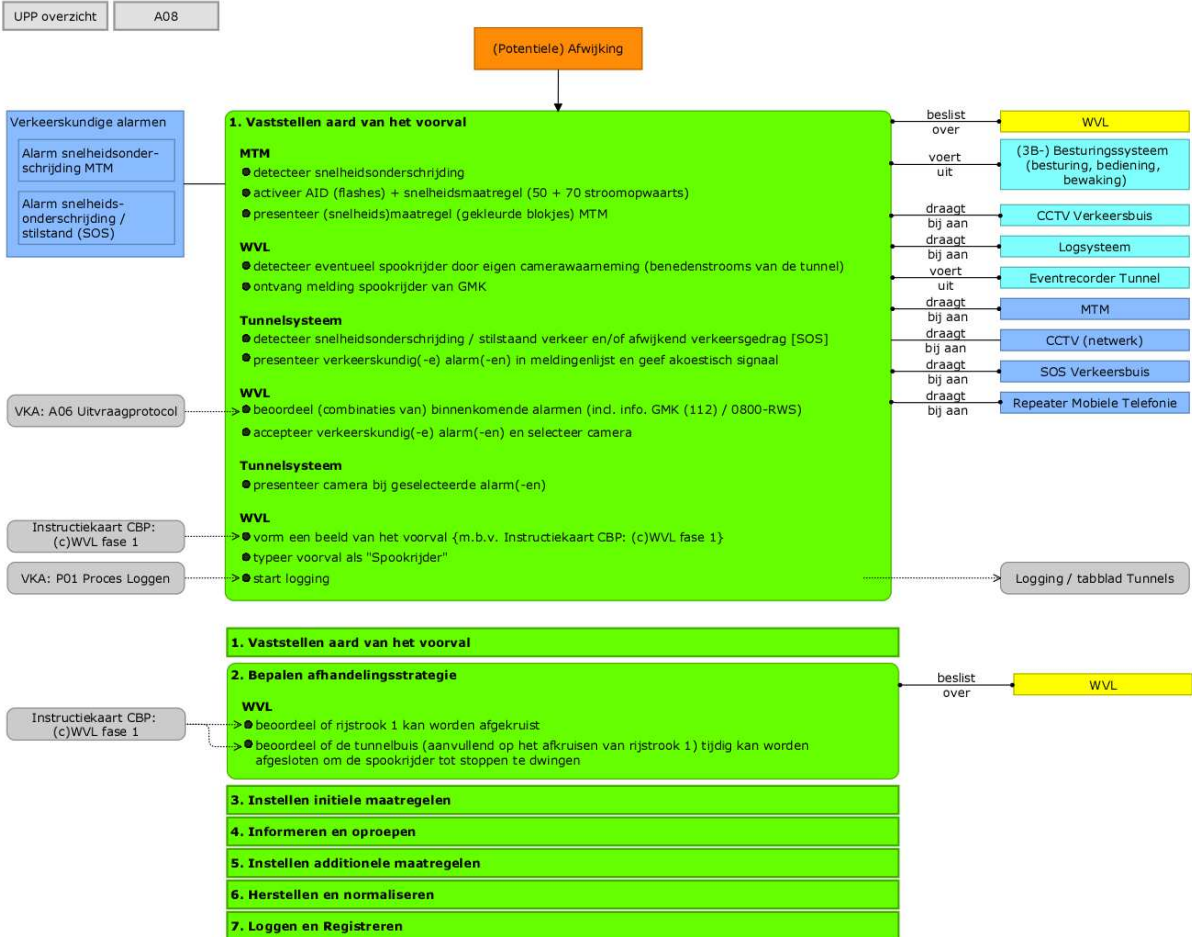
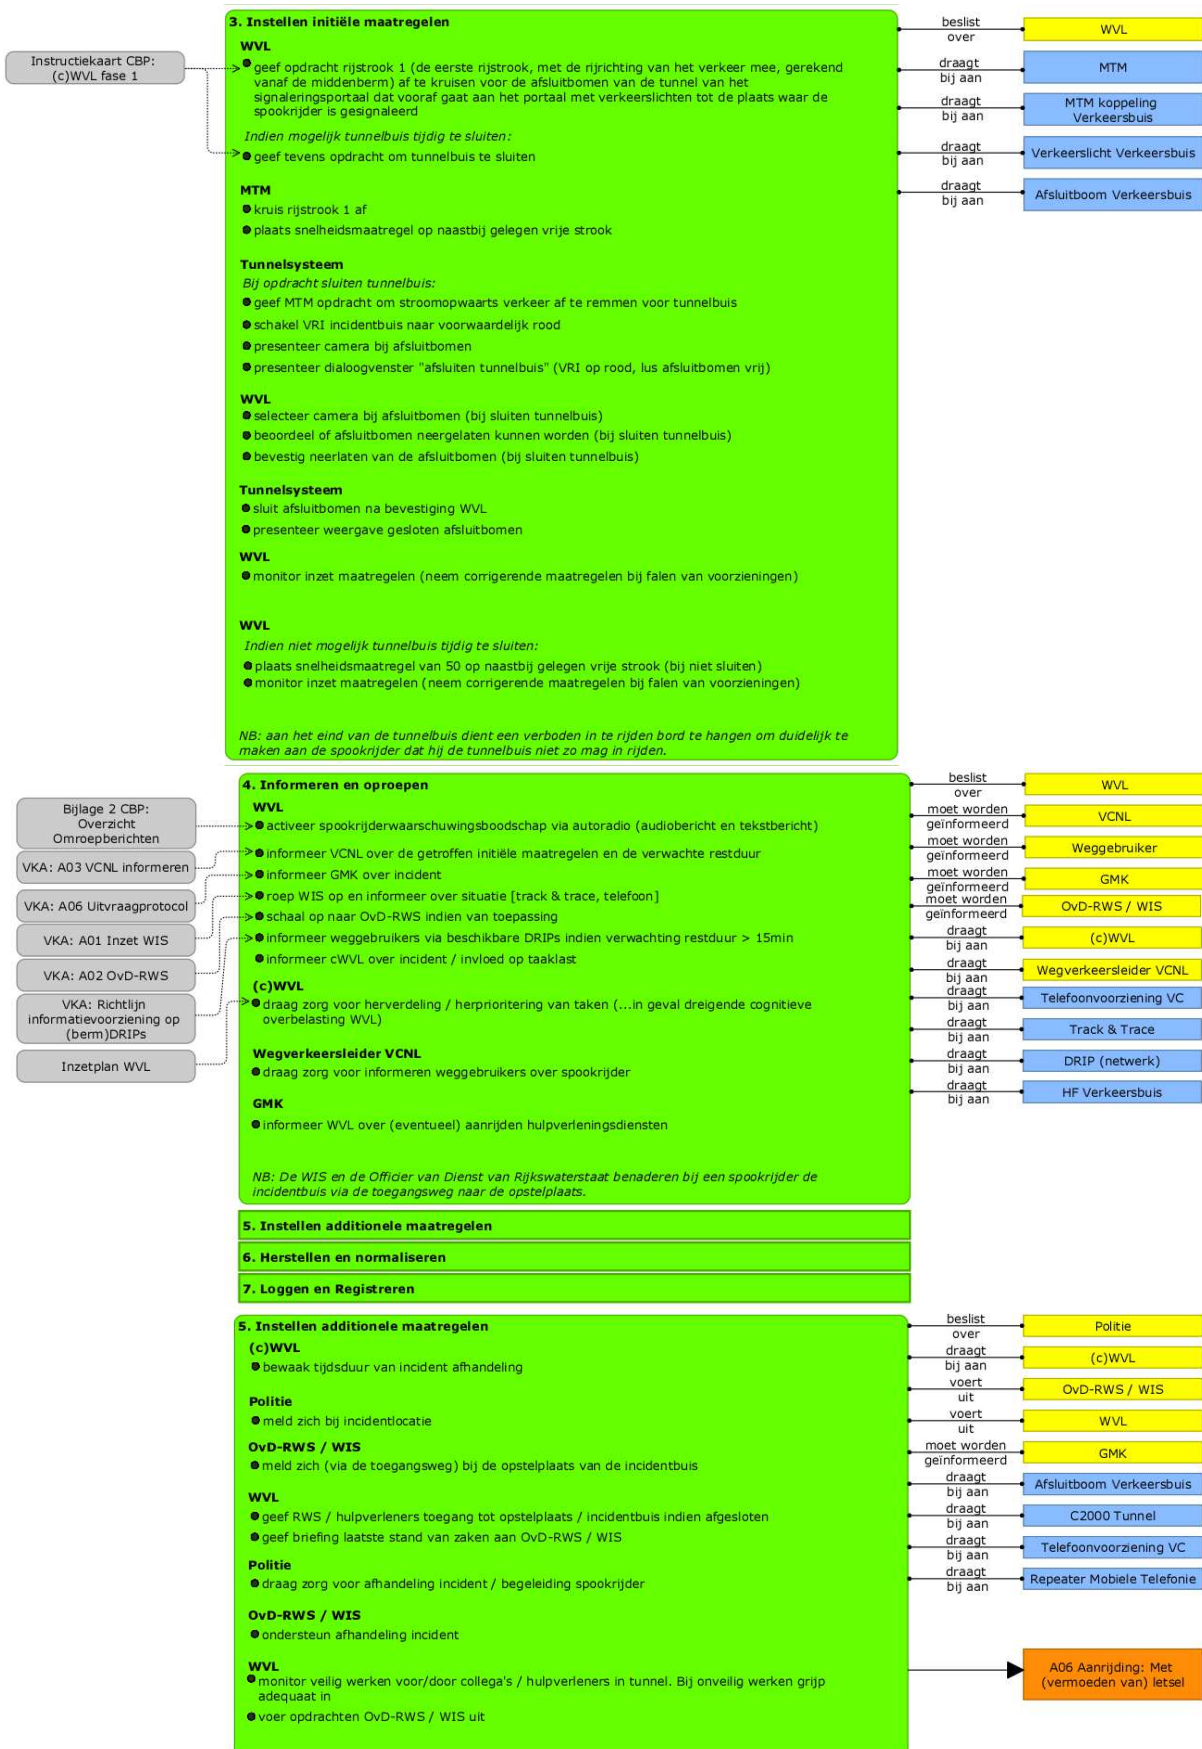
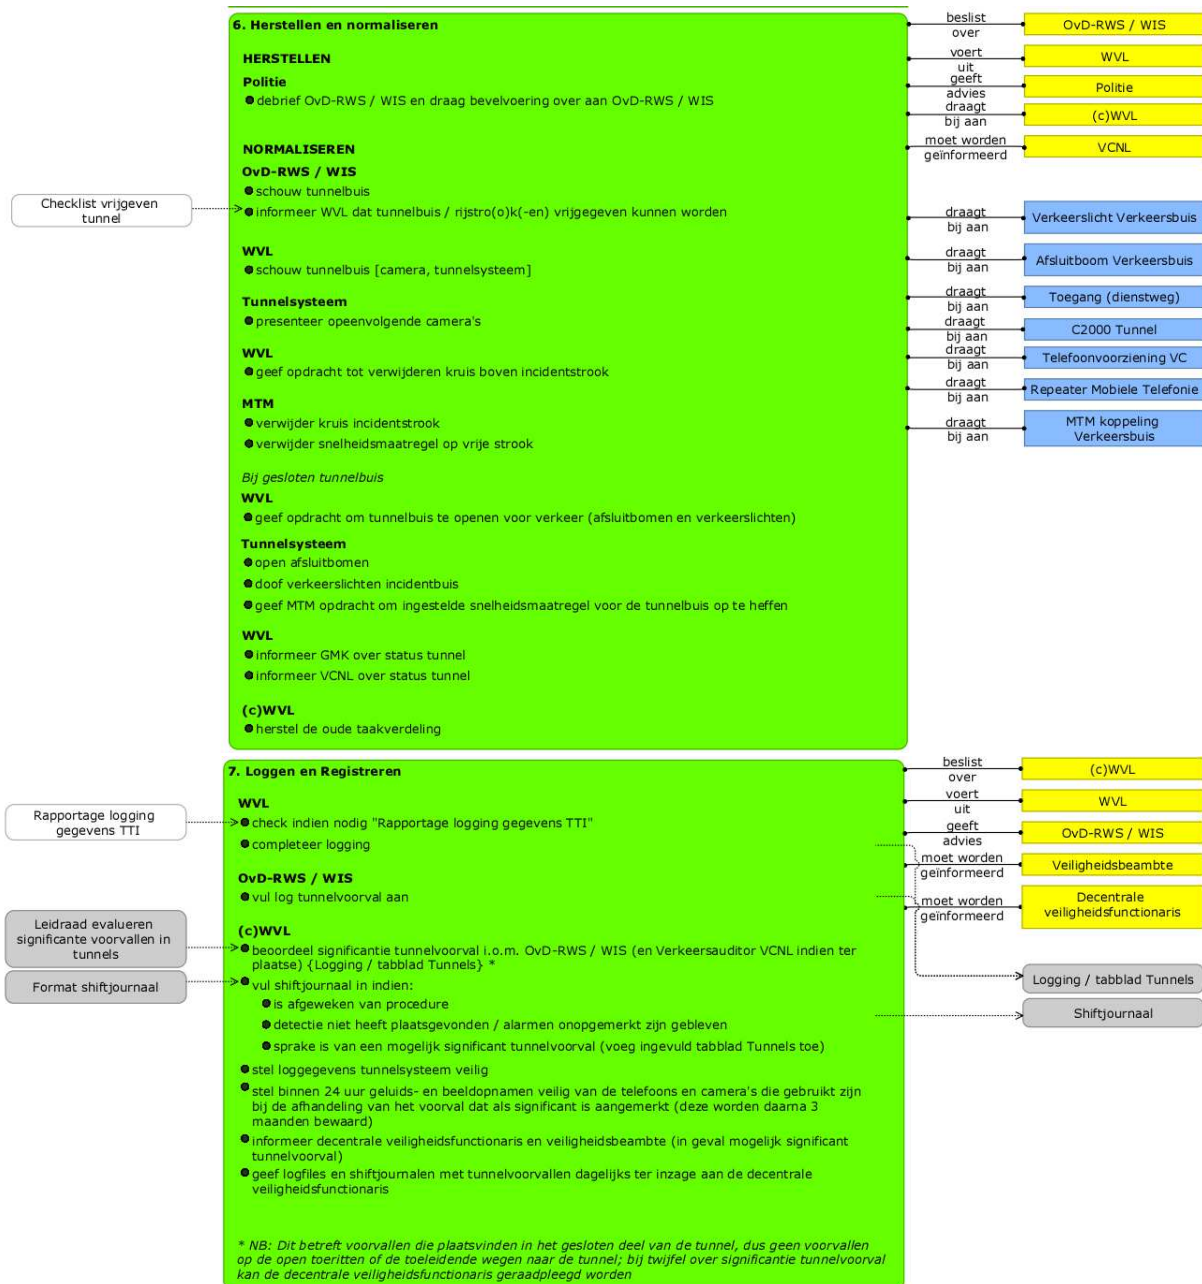
## Bijlage 2 UPP Tunnel Procedure A08 Verdwaald persoon: Spookrijder

**Antwoord:**  
Bij VCMN, VCNWN, VCZWN is de landelijke procedure voor het sluiten van tunnel bij een spookrijder bekend (UPP Tunnel Procedure A08 Verdwaald persoon: Spookrijder). Wel is geconstateerd dat deze procedure lastig vindbaar is. Bij VCNON is deze niet bekend.
- Vraag:** Wat zijn de afwijkingen (welke procedure(s) schoot in welke zin tekort)?
