A73 Aansluiting
Maasbracht -
Roertunnel (Concept)

Beoordeling inrichting
op- en afritten

Rijkswaterstaat WVL
Beoordeling

Datum	21 december 2018
Kenmerk	00386.20181221.N2.01
Eerste versie

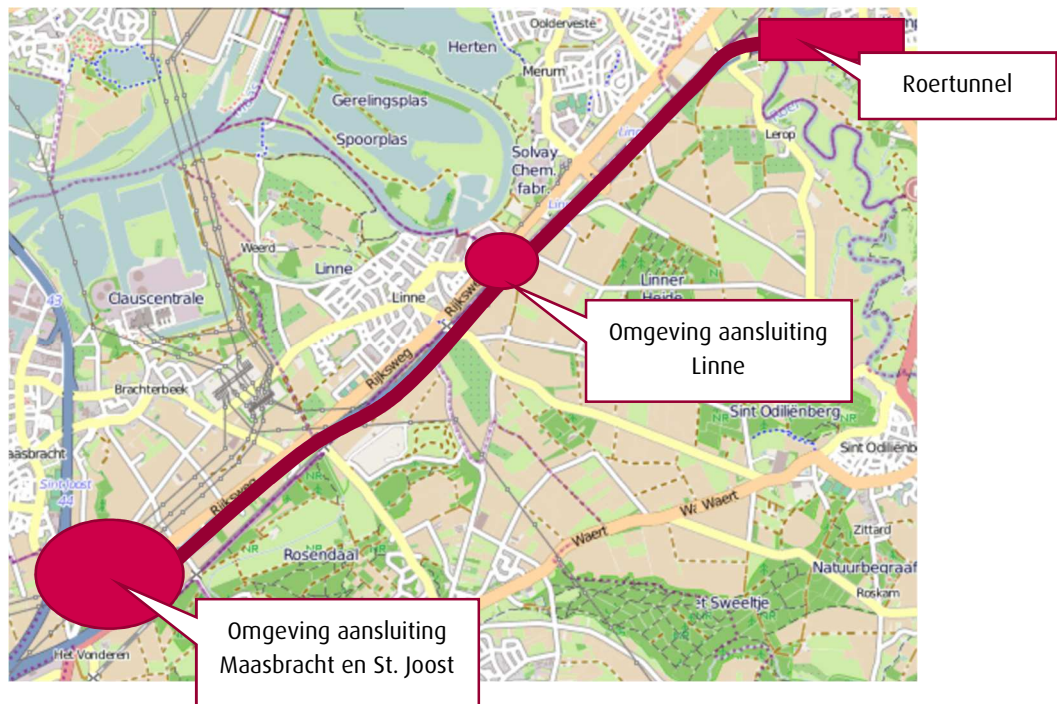
Figuur 2.1: Onderzoeksgebied.

- A73 van aansluiting Maasbracht (22) tot en met de Roertunnel (vice versa)
- Aansluiting Maasbracht (22) op de A73, inclusief kruispunt Vonderen
- Aansluiting Linne (21) op de A73, inclusief de Schepersweg
- Aansluiting St. Joost (44) op de A2
- N276 tussen A2 en A73 (vice versa)
- N276 tussen A73 en Fahrenheitweg (vice versa)

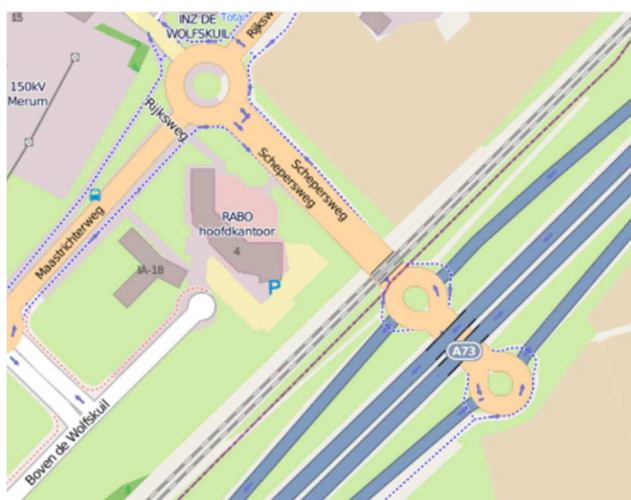
Figuur 3.1: Omgeving aansluiting Linne.

De aansluiting Linne bestaat uit twee rotondes aan weerszijden van de A73. De niet-gebruikte onderdelen van de rotonde zijn afgeschermd met een hoge maar overrijdbare band (botonde-principe). Net ten westen van de aansluiting ligt de onderdoorgang van het spoor.

De beoordeling van de aansluiting Linnen levert de volgende bevindingen op:

1. Het Basis ontwerp is prima; de aansluiting is compleet en logisch opgebouwd: alle richtingen komen overeen met de logische bestemmingen.
2. Een weggebruiker passeert altijd eerst de oprit naar zijn bestemming. Pas als deze gemist wordt komt de weggebruiker langs de afrit vanaf die bestemming. Door de duidelijke inrichting en bewegwijzering is de kans op een vergissing in de juiste oprit zeer gering.

3. De afritten van de A73 zijn zo vormgegeven dat het fysiek lastig is om vanaf de rotonde¹ de afrit als spookrijder op te rijden. Dit is een onnatuurlijke beweging en daarmee een duidelijk signaal dat deze richting niet bedoeld is als oprit.

4. Er is weinig aanleiding voor de weggebruiker om te proberen de afrit op te rijden. Er wordt geen route-informatie gegeven bij de afritten. De bocht is net haaks genoeg om tenminste door te hebben dat deze afslag bedoeld is als oprit.

5. De afritten zijn voorzien van duidelijke spookpijlen, eenrichtingsborden en ga-terug-borden op de juiste positie. Voor de weggebruiker die geconcentreerd aan het verkeer deelneemt is het ondenkbaar dat deze informatie wordt gemist. Het bord C16 (gesloten voor voetgangers) staat vlakbij het bord C02 (voor deze richting gesloten). Daardoor bestaat de kans dat een weggebruiker die zich al heeft vergist deze borden – ten onrechte – met elkaar in verband brengt en alleen toepast voor voetgangers. Vanuit de veronderstelling de juiste kant op te rijden is een verbod voor voetgangers een logische aanwijzing op de oprit van een snelweg.

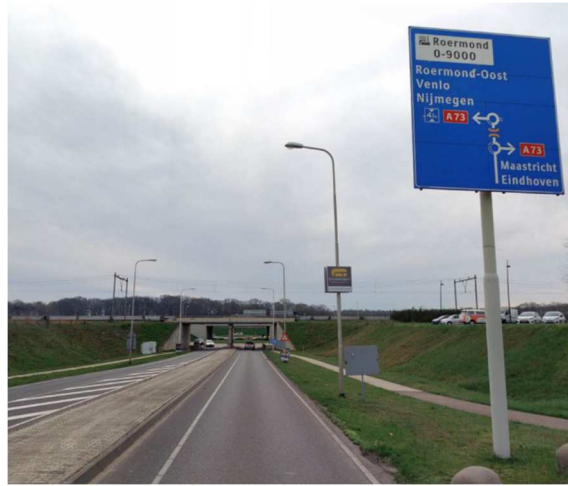
6. Bij benaderen van beide rotondes vanuit het westen staat een routebord dat aangeeft Maastricht rechtsaf is en Nijmegen linksaf na het viaduct. Vooraf aan de afslag naar Maastricht passeert de weggebruiker een spoorviaduct die niet op het routebord aangegeven staat. De mentale representatie van een weggebruiker onderweg richting Nijmegen is op basis van het routebord: "na het viaduct links". De kans bestaat dat de weggebruiker direct na het viaduct linksaf wil gaan. Daarvoor moet de bestuurder de overrijdbare middengeleider oversteken om de afrit op te rijden. De vormgeving van de rotonde maakt

voldoende duidelijk dat deze beweging niet de bedoeling is, maar de beweging is niet onmogelijk. De informatie zoals benoemd bij punt 5 maakt vervolgens bij het willen oprijden van de afrit nogmaals duidelijk dat de onjuiste richting op gereden wordt.

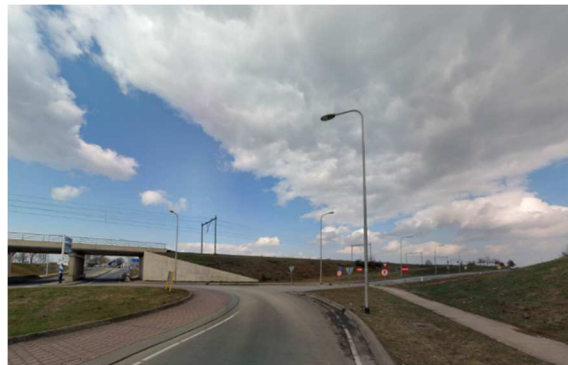
7. Een plek waar de weggebruiker zich kan vergissen is komende van de rotonde aan de oostkant. Na passeren van de oprit richting Nijmegen krijgt de weggebruiker routeinformatie richting Linne, Montfort, St. Odilienberg, Roermond en het industrieterrein Roermond. Vervolgens rijdt de weggebruiker de tweede rotonde op. De afrit vanuit de richting Nijmegen is op een plek waar doorgaans juist rechtsaf geslagen kan worden. Als een weggebruiker het mentale model oproept (automatisme) van zo'n rotonde bestaat de kans op het oprijden van de oprit. Bij voldoende concentratie is de informatie op de afrit voldoende om spookrijden tegen te gaan.

8. De inrichting voorkomt spookrijden bij de geconcentreerde weggebruiker. Er zijn zeer kleine kansen dat weggebruikers die minder geconcentreerd aan het verkeer deelnemen zich vergissen. Bij vermoeidheid, haast, middelengebruik kunnen deze kansen zich voordoen. Er zijn echter elementen in de inrichting die deze vergissingen blijven faciliteren. Er zijn ruim voldoende aanwijzingen die de weggebruiker helpen de vergissing in te zien en te corrigeren.

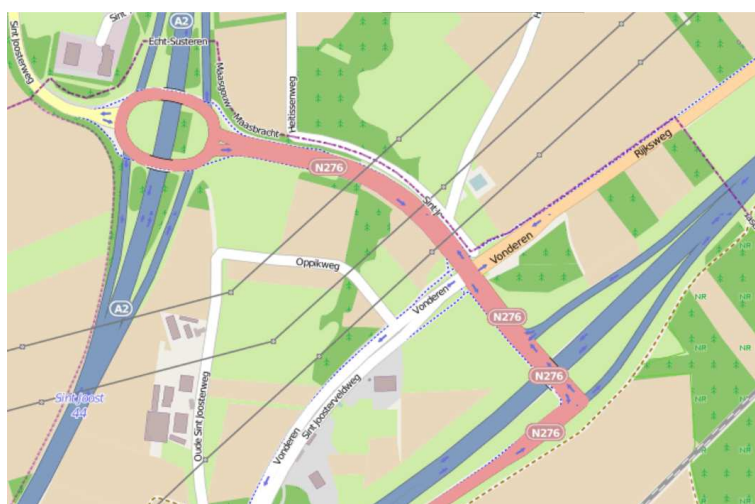
De aansluiting Maasbracht is een halve aansluiting op de A73 die samen met de aansluiting St. Joost op de A2 functioneert.

1. Op structuurniveau is de aansluiting complex. De twee gecombineerde aansluitingen (een hele en een halve aansluiting met twee parallelle ontsluitingswegen (N276 en Rijksweg/Vonderen) maken de oriëntatie op de aansluiting lastig.
2. De afstand tussen de twee aansluitingen en vooral tussen de aansluiting en de parallelle route is beperkt. Een verkeerde keuze, mogelijk mede ingegeven door aanwijzingen van de navigatie (over 100 meter afslaan) is hierdoor mogelijk.
3. Vanaf het oosten is de bocht vrij haaks, maar door de grote breedte is inrijden nog steeds mogelijk en slechts een beetje afwijkend van de meeste afslagen (zie foto's). Een weggebruiker die de afrit voorbij rijdt, ten onrechte denkt de afslag naar de parallelle weg te passeren kan besluiten achteruit terug te rijden.

Het inrijden van de afrit is vanuit die beweging dan een 'normale' stuurbeweging.

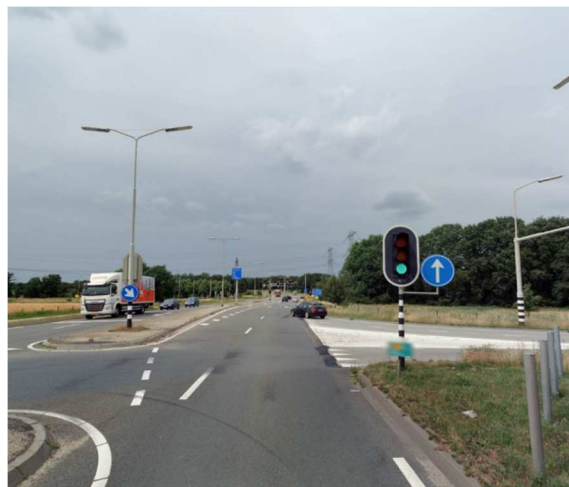
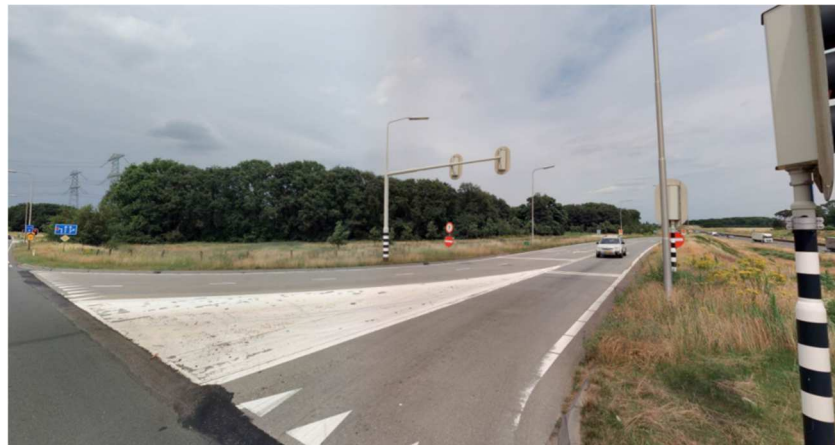
4. De kans op het inrijden van de afrit wordt versterkt doordat op het wegdek een scheiding te zien is tussen de twee rijstroken voor rechtsaf en de rijstrook voor linksaf (voor verkeer op de afrit). Die kan geïnterpreteerd worden als een scheiding tussen een oprit en een afrit. Dit verhoogt de kans op een vergissing en versterkt de vergissing als deze eerder al gemaakt werd.

- Een rechtdoorpijl in de VRI, deze werkt dwingender dan borden of een volle lens.
- Een fysiek eiland in de afrit.

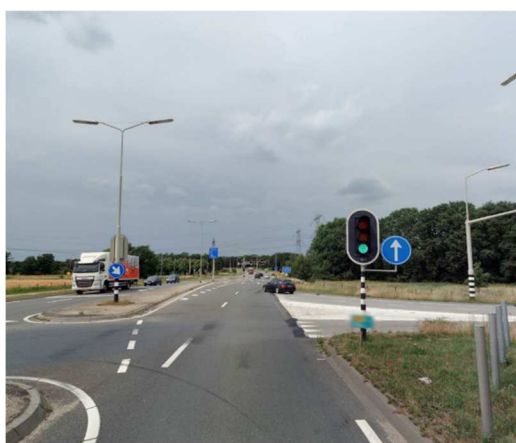
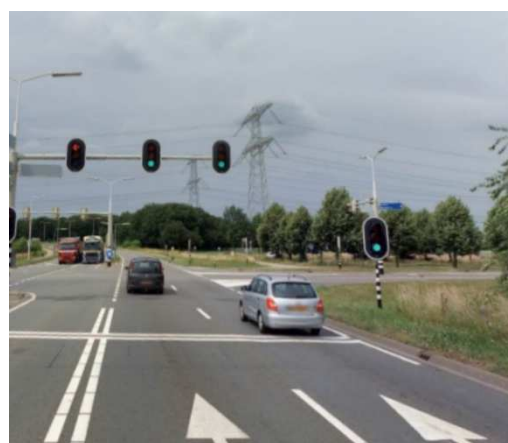
Figuur links kruispunt aansluiting A73, rechts kruispunt het Vonderen/Rijksweg.

5. De verkeerslichten vanuit het oosten kennen een volle lens. Dit is conform Regeling, vanwege de zichtbaarheid. De lens geeft hierdoor echter geen aanwijzing van de verplichte rijrichting: rechtdoor. En versterkt de vergissing van een weggebruiker die van plan is rechtsaf de afrit op te rijden. Het verkeerslicht is hierdoor bovendien identiek aan die op het volgende kruispunt, waar wel rechtsaf kan worden geslagen. Beide verkeerslichten houden zo een eenmaal gemaakte vergissing (keuze rechts af te slaan) in stand.

6. De afrit en de afslag naar de parallelle weg lijken qua inrichting op elkaar. Een weggebruiker kan na een rit op de snelweg nog in gedachten verzonken zijn en automatisch rijden. Als de afslag naar de parallelle weg (2^e verkeerslicht) in voorgaande dagen/weken al een paar keer gereden is dan is deze bekend maar nog niet goed verankerd in het geheugen. Bij het eerste verkeerslicht kan de weggebruiker ineens weer bewust over de route gaan nadenken en niet weten welk deel van de route al afgelegd is. Dit is een veel voorkomende situatie en vergroot de kans dat gedacht wordt bij passeren van de afrit van de snelweg dat de afrit naar de parallelle weg voorbij wordt gereden. Een snelle correctie of terugrijden werkt in de hand dat overige aanwijzingen die de vergissing herstellen over het hoofd gezien worden.

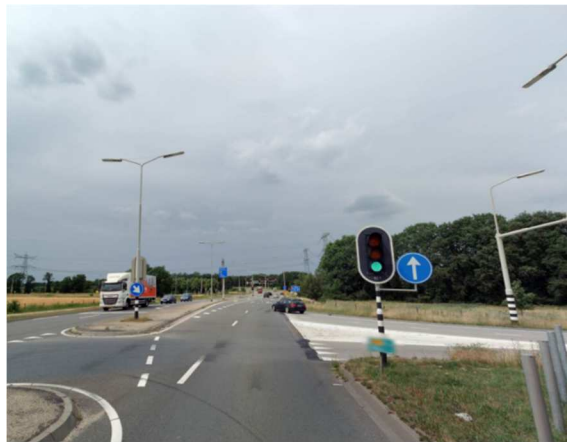
7. Er zijn naast (oostzijde) en onder (westzijde) de verkeerslichten rijrichtingpijlen (bord D04) aangebracht die goed zichtbaar zijn. Doordat het D04-bord vanuit de oostzijde naast de VRI is aangebracht (zie foto), kunnen bestuurders veronderstellen dat dit voor een (overigens niet bestaande) parallelweg geldt.

Bovendien is het toepassen van bord D04 een indirecte aanwijzing en in blauw uitgevoerd. Het geeft de gewenste rijrichting. Het effect hier van is minder sterk dat een afslagverbod. Een afslagverbod helpt een weggebruiker die zich aan het vergissen is beter dan een bord dat een gewenste rijrichting aangeeft. Het geeft de weggebruiker geen aanwijzing dat iets niet mag en heeft daardoor geen invloed in het oproepen van het juiste stappen plan (mentale model).

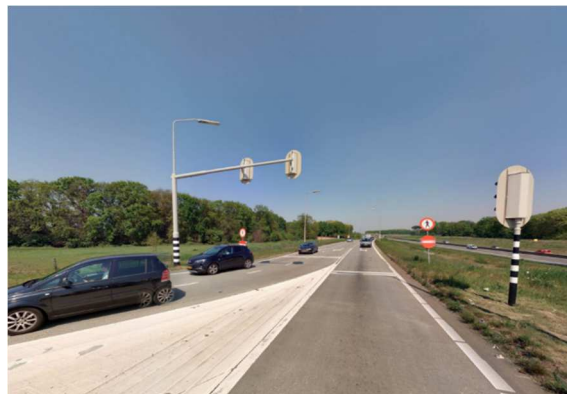
8. Op de afrit zijn de noodzakelijke borden en spookpijlen aangebracht om spookrijders te attenderen. De combinatie van een borden C02 (eenrichtingsweg, voor deze richting gesloten) met daar boven een bord C16 (verboden voor voetgangers) vergroot de kans dat een weggebruiker deze borden met elkaar combineert en 'eenrichtingsweg' alleen betreft op voetgangers. Niet onlogisch bij het oprijden van een snelweg (wat die weggebruiker denkt te doen).

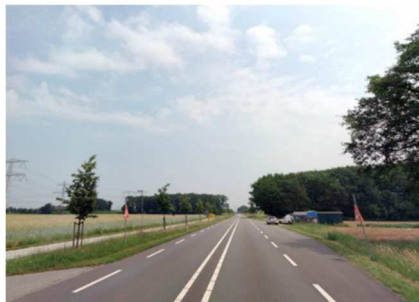
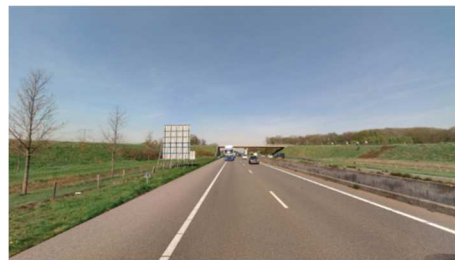
Figuur links wegbeeld het Vonderen / Rijksweg, links wegbeeld A73 in tegenrichting.

9. Vanuit het westen is het nagenoeg onmogelijk om tegen het verkeer in de afrit op te rijden.

10. De verkeerslichten vanuit het westen zijn uitgevoerd met pijlen die schuin-linksomhoog wijzen, conform de daardoor geldende Regeling Verkeerslichten.
11. De parallelle route het Vonderen/ Rijksweg is goed uitgevoerd als een volwaardige gebiedsontsluitingsweg. Deze weg is recht met weinig omgevingsinvloed. Dat maakt de kans op verwarring groter, doordat de weg een vergelijkbare vormgeving heeft als een rijbaan van de A73. Een bestuurder die zich heeft vergist en gaat spookrijden op de A73 krijgt dan geen informatie die helpt de vergissing in te zien. Zeker bij lagere concentratie als niet alle informatie uit de omgeving waargenomen wordt of bewust verwerkt wordt.

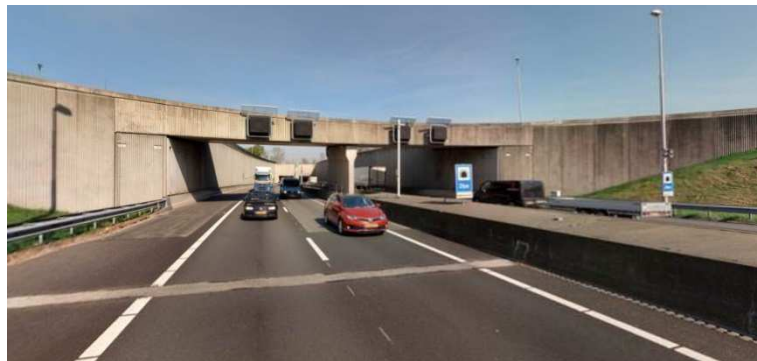
1. Bij afleiding (bijvoorbeeld door de telefoon) is de kans aanwezig dat de aanwijzingen voor spookrijden, die binnen 100 meter van het begin van de afrit staan, worden gemist. Daarna zijn er bijna geen aanwijzingen meer op deze weg dat in de verkeerde richting wordt gereden en zelfs aanwijzingen die bevestigen dat in de juiste richting wordt gereden. Het tegemoetkomend verkeer geeft de indruk van tegemoetkomend verkeer op een eenbaansweg. De weg lijkt op Het Vonderen/Rijksweg qua breedte en inrichting.

2. De ligging tussen de wal aan de westzijde en de hoge barrier aan de oostzijde van de hoofrijbaan in zuidelijke richting (HRR) schermen de rijbaan af van de omgeving. De omgevingsinvloed (waardoor een spookrijder zijn fout zou kunnen bemerken) is zeer beperkt.

3. De ingang van de Roertunnel is grotendeels symmetrisch uitgevoerd. Zo hangt de rijstrooksignalering ook op de linkerbaan. Dit bevestigt een spookrijder dat in de juiste richting wordt gereden. Het helpt dus niet om de vergissing op te merken en te herstellen. Overigens is dit op een locatie waar de spookrijder al kilometers tegen de richting in rijdt.

- Aanwijzingen op de A73 die bij spookrijden herkenbaar maken dat tegen de richting in gereden wordt.
