Inspectie Leefomgeving en Transport
Ministerie van Infrastructuur en Waterstaat

Jaarverslag Spoorwegveiligheid 2018

Datum oktober 2019

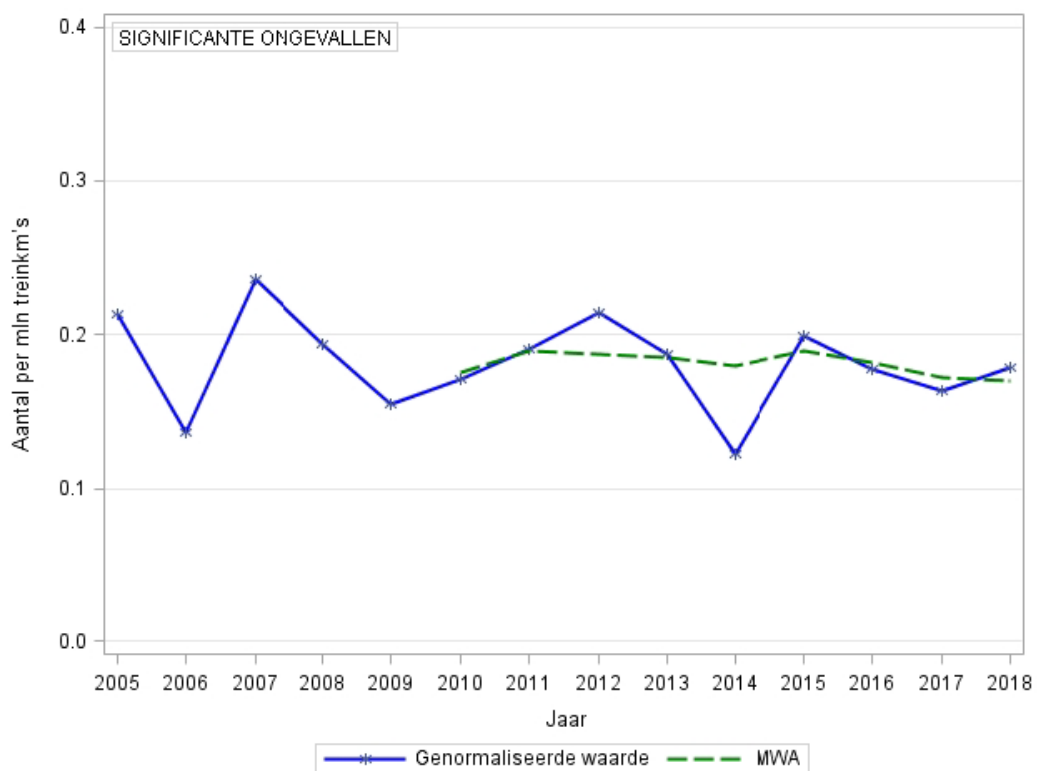
Figuur B.7: Trend in het genormaliseerde aantal van alle significante ongevallen over de jaren 2005 t/m 2018. Bron: [ILT](#).

In 2018 vinden er in totaal 596 ongevallen plaats met een bewegend spoorvoertuig. Hiervan zijn 29 ongevallen significant. Er zijn 17 ongevallen significant op basis van letsels, negen vanwege de schade en drie ten gevolge van de stremming.

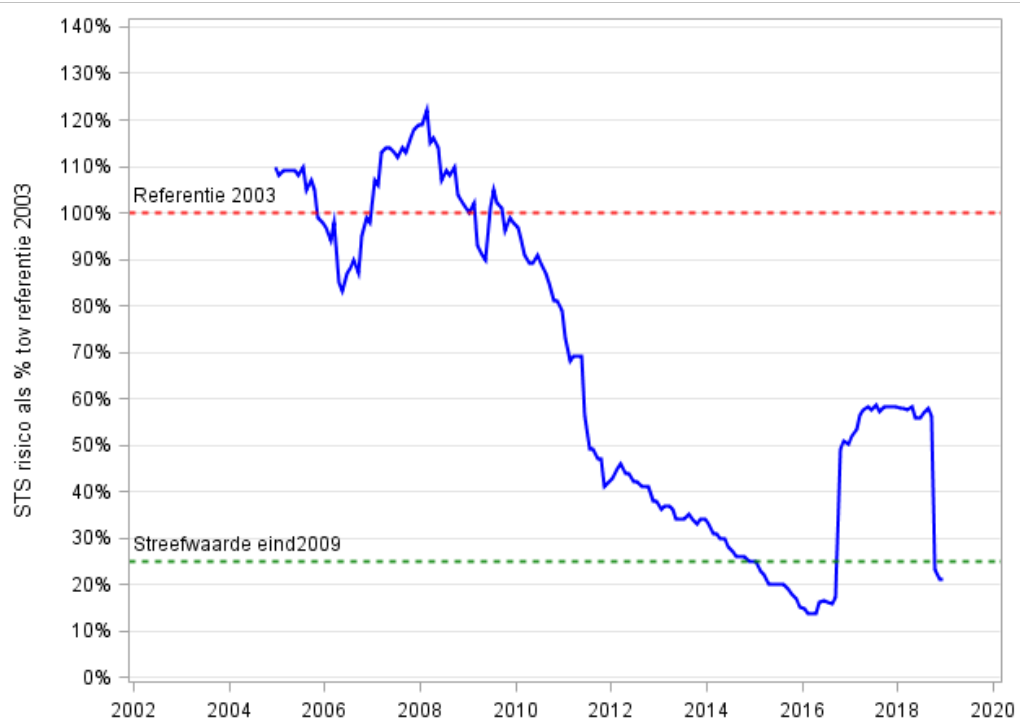
Figuur E.3: Trend in het voortschrijdend gemiddelde van het beoordeelde risico van de STS-passages over de jaren 2005-2018. Bron: [ILT](#).
