# Onnodig letsel

## Veiligheidsadvies

over het gebruik van de autogordel, vereiste rijbewijzen en rijvaardigheden in militaire voertuigen bij de Koninklijke Landmacht

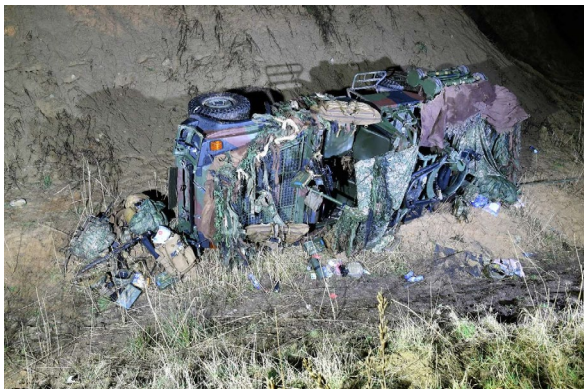
Afbeelding 1: MB in greppel (bron: VOA KMar)      Afbeelding 2: Zij aanzicht MB (bron: VOA KMar)

Op 23 februari 2023 rond 19.50 uur belandde een Mercedes Benz, type 290 GD 10KN Softtop, tijdens een tactische verplaatsing van een eenheid behorende tot 11 Luchtmobiele Brigade in een greppel op het terrein van een kalkzandsteenfabriek te Hoogersmilde (Dr). Het rijden bij duisternis, het zogenaamde *black out*-rijden, maakte deel uit van een drie weken durend trainingsprogramma op het gebied van mobiliteit, genaamd *Mobility*. Het ongeval gebeurde tijdens dit *black out*-rijden waarbij de bestuurder van het voertuig zonder ingeschakelde voertuigverlichting, maar met gebruik van een helderheidsversterker op de helm, op het terrein reed. Bij het indraaien van een bocht op een onverharde weg, waarbij stapvoets werd gereden, gleed het voertuig van de weg af en belandde in een naastgelegen greppel. Het voertuig rolde daarbij over de kop, waarbij de boordschutter onder het voertuig bekneeld raakte. Met vereende krachten bevrijdden militairen van andere voertuigen de boordschutter. Bij het ongeval raakten twee militairen zwaargewond en drie militairen lichtgewond.

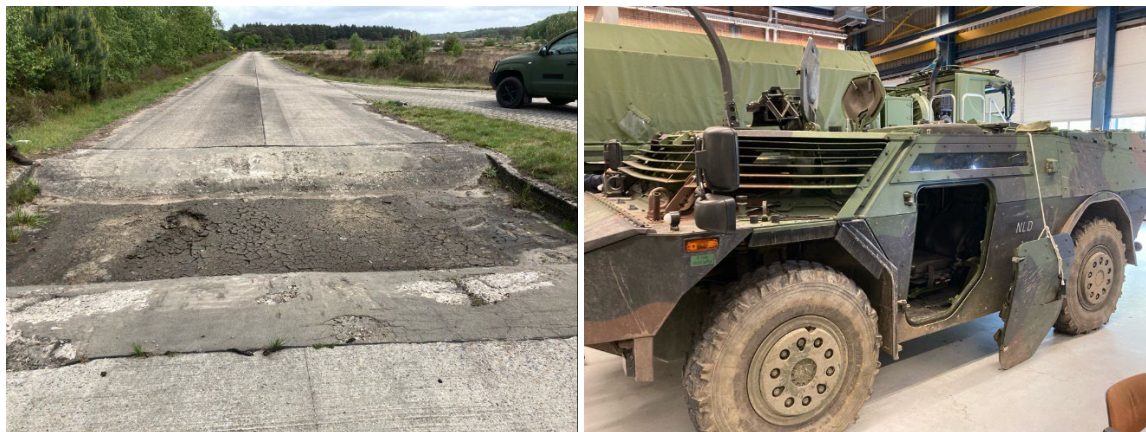
Afbeelding 3: Doorwaadbare plaats (bron: IVD)    Afbeelding 4: Beschadigde Fennek (bron: IVD)

In de nacht van 9 mei 2023 rond 00.30 uur reed een Fennek-verkenningervoertuig tijdens het *black out*-rijden op het militair oefenterrein De Vlasakkers in een betonnen doorwaadbare plaats (afbeelding 3) en kwam daarbij abrupt tot stilstand. Dit gebeurde tijdens de Algemene Verkennersopleiding op het OTCMan. Het leerdoel van deze opleiding is het bekwamen in vaardigheden en het verhogen van de rijvaardigheid van de bestuurder in combinatie met de taken van de voertuigbemanning onder diverse omstandigheden. Op de avond van 8 mei 2023 oefenden militairen onder begeleiding van instructeurs van het OTCMan met verschillende voertuigen (waaronder drie Fenneks). Daarbij maakten ze gebruik van nachtzichtapparatuur (tijdens het *black out*-rijden) op zowel verhard als onverhard terrein.

In het kader van de opleiding mochten de diverse voertuigbemanningen zonder begeleiding op het terrein rijden om zich verder te bekwamen in het *black out*-rijden. Tijdens dit *black out*-rijden op het terrein zag de bestuurder van een van de Fenneks de doorwaadbare plaats (afbeelding 3) over het hoofd, omdat hij door het gebruik van de nachtzichtapparatuur veronderstelde dat dit een plas water was. Hij reed zonder snelheid te verminderen de doorwaadbare plaats in. De Fennek kwam op de betonnen rand abrupt tot stilstand. Hierbij raakten de drie inzittenden lichtgewond en de Fennek (afbeelding 4) raakte zwaar beschadigd en onbruikbaar.

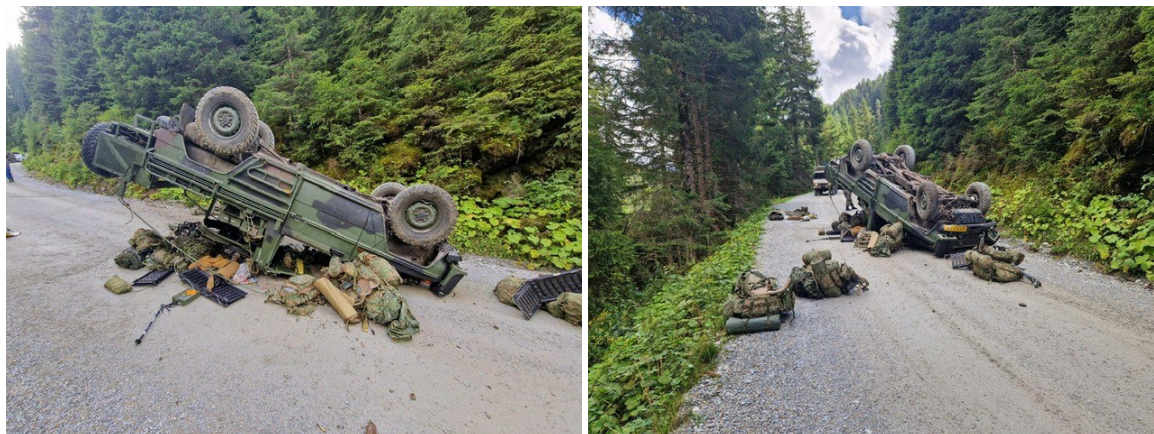
Afbeelding 5: MB290GD 11KN (Bron: PSMV)

Afbeelding 6: Wegoverzicht Wattens (Bron: PSMV)

Na afloop van een 24-uursoefening nabij Wattens, Oostenrijk, reed op 31 augustus 2023 rond 14.30 uur een groep van een verkenningspeloton behorende tot 11 Luchtmobiele Brigade met twee Mercedes Benz 290GD 11KN-voertuigen bergafwaarts naar het basiskamp. De verplaatsing over deze weg naar deze basis, die deel uitmaakt van een Oostenrijks militair oefenterrein, startte op ongeveer 2.200 meter hoogte. Het basiskamp bevond zich op 1.400 meter hoogte. Tijdens de afdaling verloor het voorste voertuig remkracht, waardoor de snelheid opliep. De bestuurder trachtte te remmen op zowel de compressie van de motor, als met de reguliere voetrem en de handrem, echter zonder het gewenste resultaat. De bestuurder zag plots een Oostenrijks voertuig voor hem rijden, dat eveneens afdaalde. Om een botsing te voorkomen stuurde de bestuurder het voertuig in een geul links naast de weg en reed tegen een bergwand aan. Het voertuig eindigde door de botsing tegen de bergwand ondersteboven op de weg, waarbij de boordschutter onder het voertuig bekneld raakte. Collega-militairen bevrijdden de boordschutter uit zijn benarde positie. Door dit ongeval raakte één militair zwaargewond en drie militairen lichtgewond.

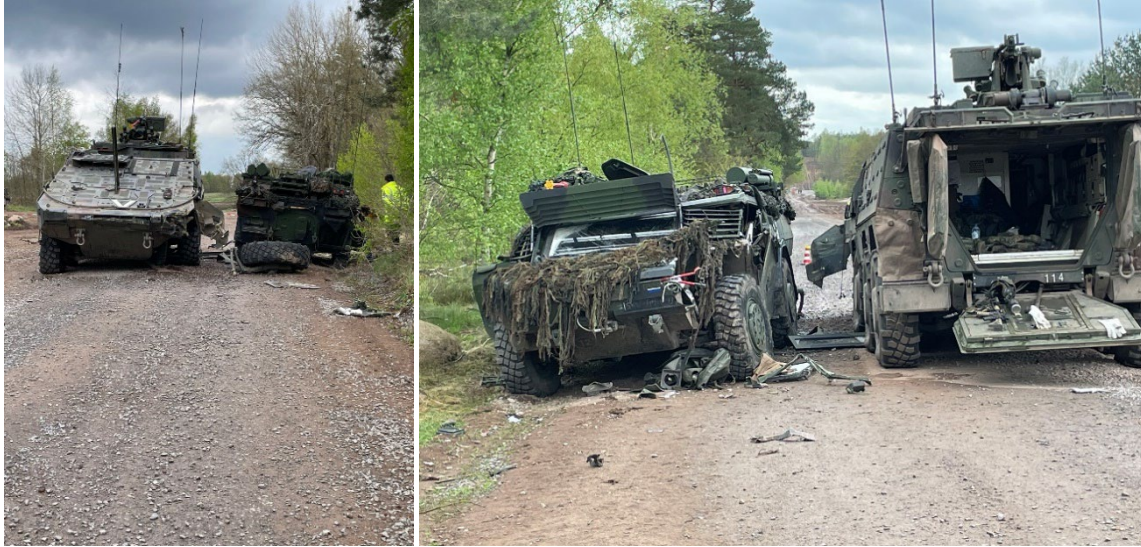
Afbeelding 7: [Voorzijde Boxer \(Bron: IVD\)](#)   Afbeelding 8: [Voorzijde Fennek \(Bron: IVD\)](#)

Op 15 april 2024 rond 16.00 uur vond een frontale botsing plaats tussen een pantserwielvoertuig, een Boxer, en een Fennek-verkenningsvoertuig op het Duitse oefenterrein Güz Altmark. Beide voertuigen van 13 Lichte Brigade waren op dat moment verwickeld in een defensief tactisch scenario. De Boxer reed, gevolgd door twee Scania-vrachtauto's, in noordelijke richting op het oefenterrein. In tegengestelde richting reden drie Fenneks. De weerconditie op het oefenterrein was zeer droog waardoor voertuigverplaatsingen op de onverharde wegen veel stof of zand deden opwaaien. Vlak voor het elkaar passeren week de bestuurder van de derde Fennek naar links uit vanwege onvoldoende zicht door het opwaaiende stof, veroorzaakt door de twee voor hem rijdende Fenneks. Op dat moment botste de Fennek, met een snelheid van ongeveer 30 km/u, frontaal op de Boxer die ongeveer 40 km/u in tegenovergestelde rijrichting reed. Door het ongeval raakten drie militairen zwaargewond en twee militairen lichtgewond.

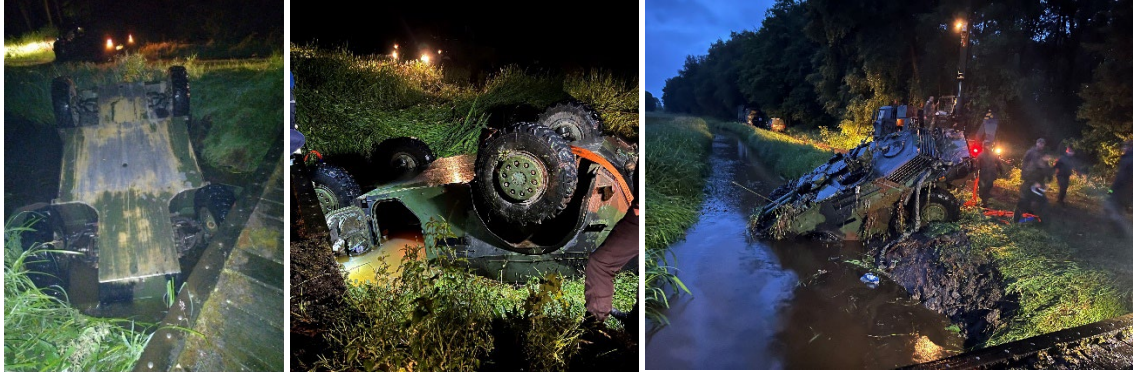
Afbeelding 9: [Onderzijde](#) Afbeelding 10: [Zijaanzicht](#) Afbeelding 11: [Berging van de Fennek](#)

Op 11 juni 2024 rond 00.30 uur belandde een Fennek-verkenningsvoertuig van een verkenningseenheid van 43 Gemechaniseerde Brigade ondersteboven in een sloot. Dit ongeval vond plaats in Lohheide, Duitsland, tijdens de oefening *Renovatur Recon*. De verkenningseenheid oefende in de zogenaamde civiele strook tussen Bergen-Lohheide en Verden. Tijdens de verplaatsing over de openbare weg richting het einddoel was er sprake van slechte weersomstandigheden door regenval. Bij het oprijden van een houten brug, die door de regen glad was, gleed de Fennek van de brug en belandde ondersteboven in de naastgelegen sloot. De waterstand van de sloot was hoog en er was een relatief sterke stroming. De Fennek liep snel vol met water, omdat tijdens de verplaatsing de luiken openstonden. Eén inzittende kwam onder het voertuig in de sloot terecht en kon zichzelf bevrijden. De bestuurder is door collega-militairen bevrijd door het weghalen van de compartimentsscheiding. Bij het ongeval raakten drie militairen lichtgewond.

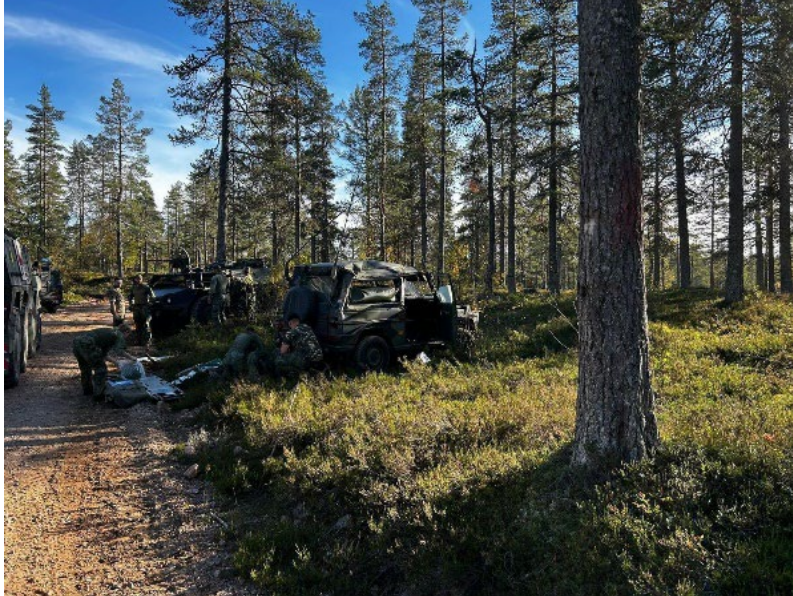
Afbeelding 12: De MB290GD 5KN (Bron: PSMV)

Op 18 september 2024 raakte een militair gewond tijdens een oefening van het Operationeel Ondersteuningscommando Land in Zweden. De militair reed als bestuurder in een Mercedes Benz 290GD 5KN over de onverharde weg van het oefenterrein Alvdalen. Bij het inrijden van een bocht verloor de bestuurder de macht over het stuur van het voertuig en sloeg over de kop. De bestuurder raakte lichtgewond en het voertuig was *total loss*.

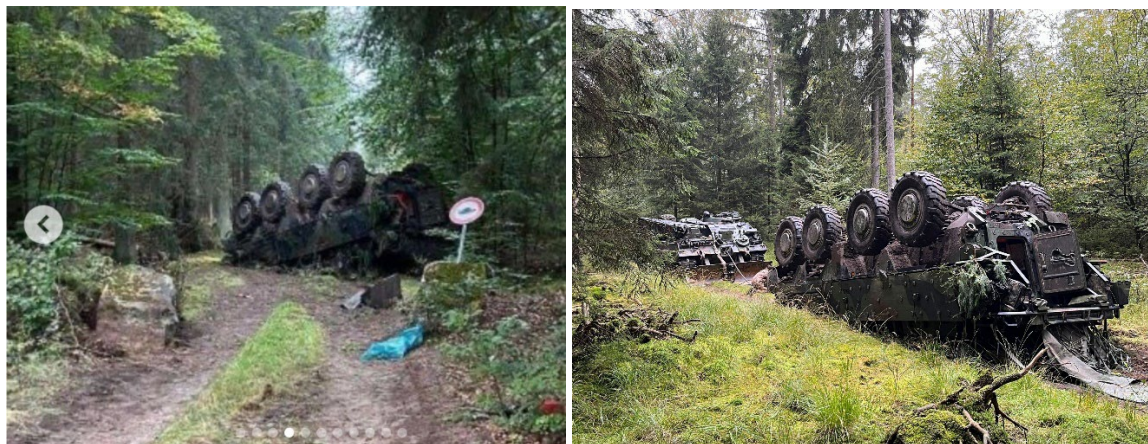
Afbeelding 13: *Boxer na ongeval (Bron: PSMV)*      Afbeelding 14: *Berging van de Boxer (Bron: PSMV)*

Bij schemering, in de vroege ochtend van 7 oktober 2024 raakten drie bemanningsleden van een pantserwielvoertuig, een Boxer, lichtgewond bij de oefening *Ardent Lion* op het militaire oefenterrein Bergen-Hohne, Duitsland. In de Boxer bevonden zich negen militairen, behorende tot 13 Lichte Brigade, die deelnamen aan een tactische oefening en naar diverse hindernissen reden. Bij het rijden op een rechte, onverharde weg, raakte de bestuurder met een snelheid van ongeveer 40 km/u een met mos begroeid rotsblok dat slecht waarneembaar was, waarna de Boxer een slingerende beweging maakte. De Boxer belandde even verderop op de zijkant, rolde verder door de snelheid en eindigde ondersteboven op de onverharde weg. Het rotsblok, dat geel van kleur behoorde te zijn, maakte deel uit van een versmalling in deze onverharde weg.

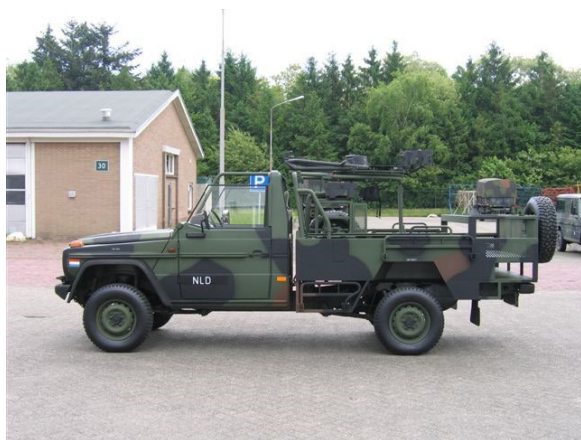
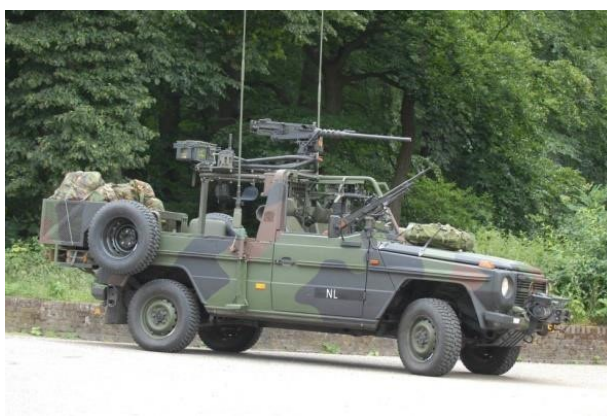
Afbeelding 15: MB290GD 10KN (rijbewijs cat. C) Afbeelding 16: MB290GD 11KN (rijbewijs cat. B)

Voor de MB290GD 10KN softtop en de MB290GD 11KN softtop, die een verschillende categorie rijbewijs vereisen, zijn nagenoeg hetzelfde qua verschijningsvorm en gewicht (afbeeldingen 15 en 16). Het onderlinge verschil in lengte is slechts 60 millimeter en in gewicht 200 kilogram.<sup>19</sup> De IVD constateert dat het voor de militaire bestuurders visueel niet duidelijk was welke categorie rijbewijs vereist was, noch dat zij bekend waren met de verschillende rijbewijsvereisten. Commandanten dienen erop toe te zien dat personeel voorzien is van het juiste rijbewijs en de bijbehorende rijbevoegdheid voor de militaire voertuigen die worden gebruikt binnen de eenheid.

<sup>19</sup> Lengte van MB290GD 10KN is 5300mm, lengte MB290GD 11KN is 5240mm

- Draag zorg dat voor bestuurders duidelijk is welk rijbewijs vereist is voor het betreffende voertuig, bijvoorbeeld door visualisering van de vereiste rijbewijscategorie in of op militaire voertuigen. Hiermee kan verwarring worden voorkomen en het draagt bovendien bij aan het verhogen van de (verkeers)veiligheid op de openbare wegen, militaire wegen en oefenterreinen.
