## Beheerplan Civiele Kunstwerken 2025 -2029

#### 1.1. Aanleiding

#### 1.2. Doel beheerplan civiele kunstwerken

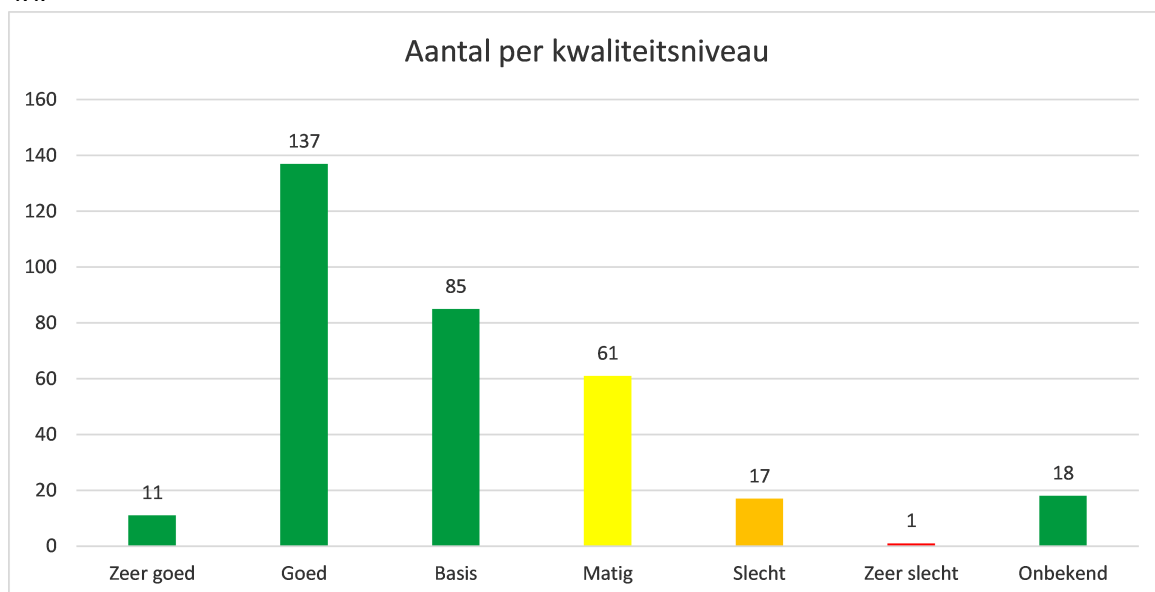
De figuur hieronder geeft een overzicht van de kwaliteitsbeoordeling van de civiele kunstwerken binnen de gemeente Ridderkerk. De kunstwerken zijn, tijdens een inspectie in 2024, beoordeeld op basis van hun staat, variërend van "zeer goed" tot "zeer slecht". Het overgrote deel van de kunstwerken, 233 stuks, heeft kwaliteitsniveau Basis of beter. De beschrijving van de kwaliteitsniveaus is te vinden in paragraaf 4.1.

De inspectieresultaten tonen aan dat ruim 70% van het areaal (233 van de 330 kunstwerken) voldoet aan het gewenste kwaliteitsniveau Basis (zie hoofdstuk 4). Van 18 kunstwerken is het kwaliteitsniveau onbekend. Dit betreffen over het algemeen duikers die voor inspectie niet toegankelijk zijn. Er zijn 61 kunstwerken die kwaliteitsniveau matig hebben. Met het vaste en correctieve onderhoud (zie hoofdstuk 5) worden deze kunstwerken weer op het kwaliteitsniveau Basis gebracht.

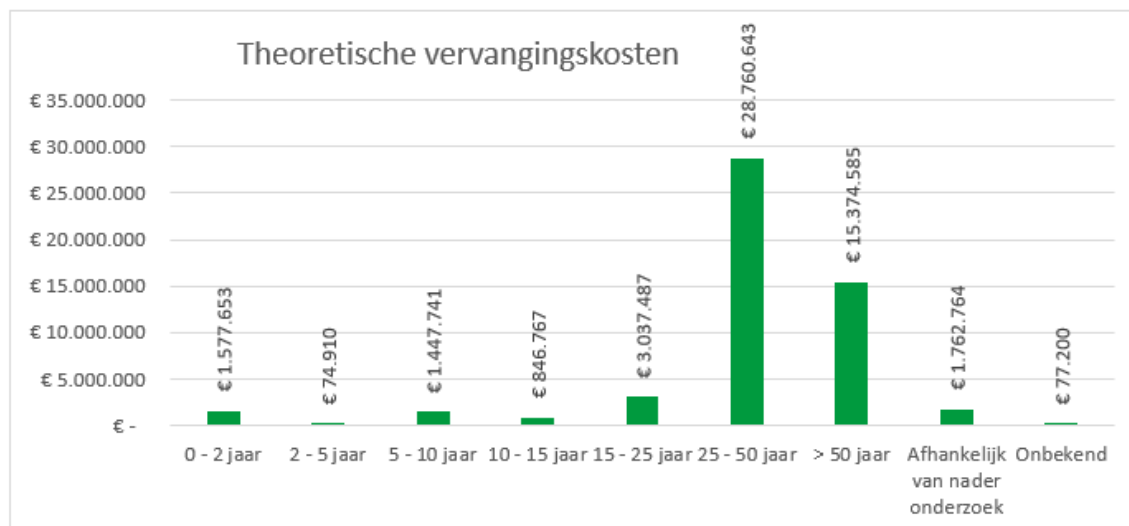
In onderstaande figuur staat een overzicht van de theoretische vervangingskosten die er de komende jaren aankomen gebaseerd op de technische restlevensduur. Deze vervangingskosten zijn een schatting op basis van de financiële waarde van het areaal. Het is dus een indicatie van de daadwerkelijke vervangingskosten en dit kan dus nog veranderen. In totaal is de vervangingswaarde van het areaal bijna € 53 miljoen.

De volgende kunstwerken vereisen extra aandacht in dit beheerplan vanwege hun beperkte theoretische restlevensduur. Aangezien deze kunstwerken zich ook in slechte tot zeer slechte staat bevinden worden deze kunstwerken binnen afzienbare tijd al vervangen/ gerenoveerd. Het betreft de kunstwerken in onderstaande tabel.
