TNO-rapport

2007-D-R0607/A

Inventarisatie van hersteltechnieken bij problemen
met houten funderingen

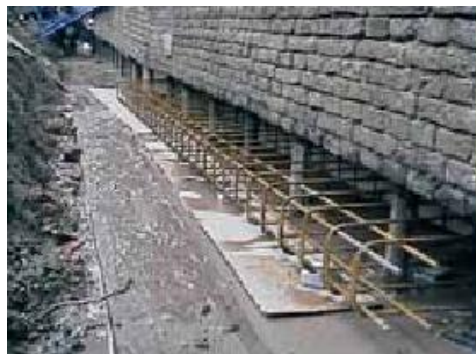
Foto 1: aanbrengen van wapening voor funderingsbalk
Bron: C.J. Smit

- De bovenkant van de paal wordt afgezaagd en er wordt een vijzelsteun tussen de paal en de dragende constructie geplaatst welke op spanning wordt gebracht. Daarna wordt een wapening en bekisting aangebracht welke volgestort wordt met beton.
- Nadat de paalkoppen afgezaagd en ondersteund zijn, wordt een betonnen balk gestort die de verschillende paalkoppen met elkaar verbindt. Na het uitharden wordt de tussenliggende ruimte opgemetseld, waardoor het gehele metselwerk op de balk rust(zie foto 1 en 2)

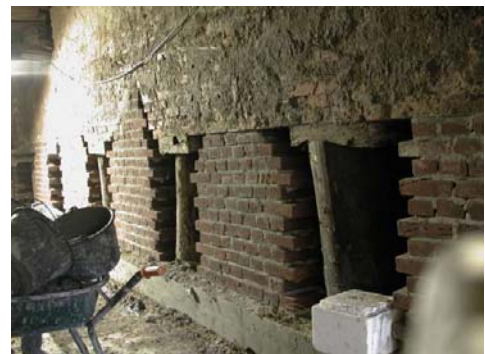
Foto 2: opmetselen van tussenruimte

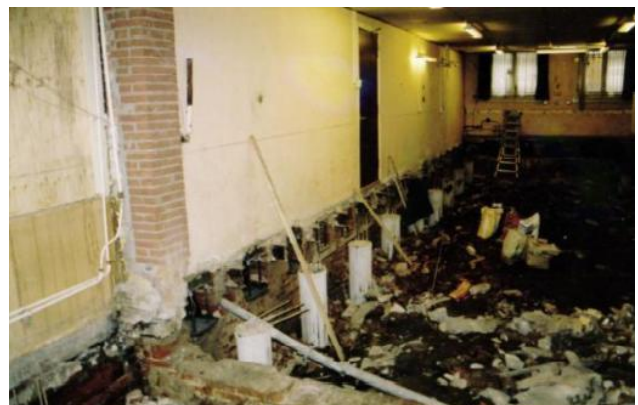
Foto3: verwijderen van begane grond
Bron: Hooghwerff

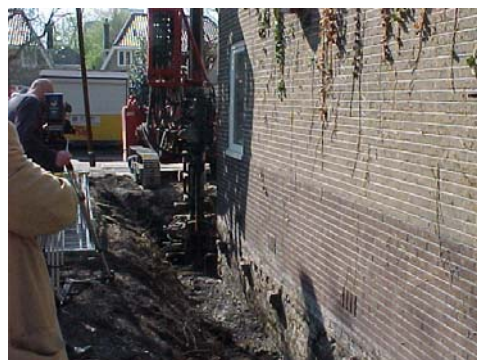
Foto 4: Invloed op tuin bij het plaatsen van palen buiten de woning
Bron: Brico

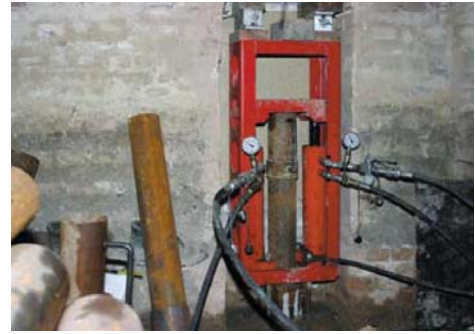
Foto 5: opstelling voor palen vanuit de muur gedrukt
Bron: van Dijk Maasland

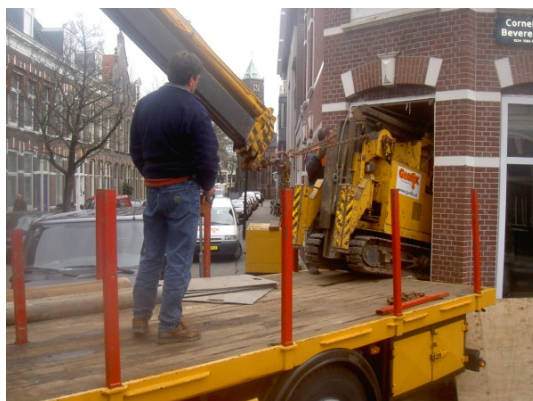
Foto 3: afmetingen materieel voor binnenwerkzaamheden

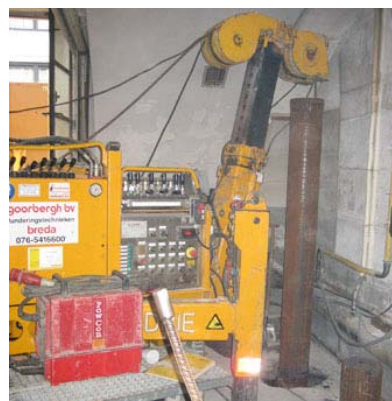
Foto 4: opstelling voor het plaatsen van palen

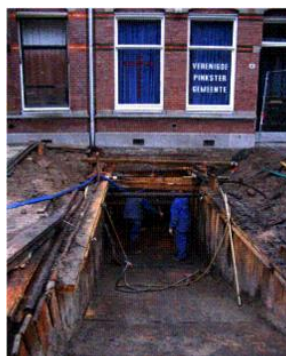
Foto 5: aanbrengen van hellingsbaan voor toegang materieel (Bron: hoogwerff)

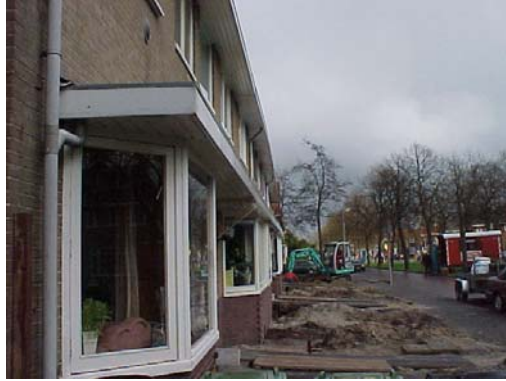
Foto6: Invloed op tuin en bestrating (Bron: Briso)
