# Inventarisatie kunstwerken

(bruggen, tunnels en viaducten)

26 september 2007

**Uitgegeven door:** Rijkswaterstaat

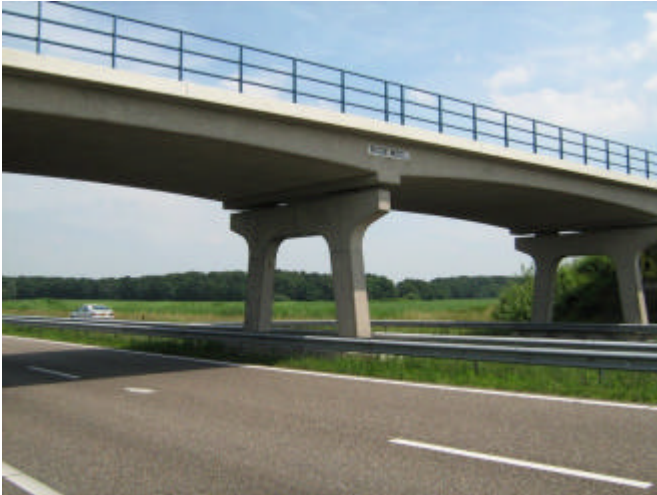
Categorie plaat:

Kenmerkende dwarsdoorsneden type plaat

Risicovol zijn de platen van gewapend beton die niet voorgespannen zijn. Dit zijn veelal de oudere constructies in de inventarisatie. Slanke platen, dun ten opzichte van de overspanning, zijn het meest risicovol. Boven een bepaalde slankheid moeten de platen constructief worden beoordeeld. Hoe de plaat precies is uitgevoerd, de hoeveelheid wapening en waar deze is aangebracht is van grote invloed op de te verwachten resterende levensduur.

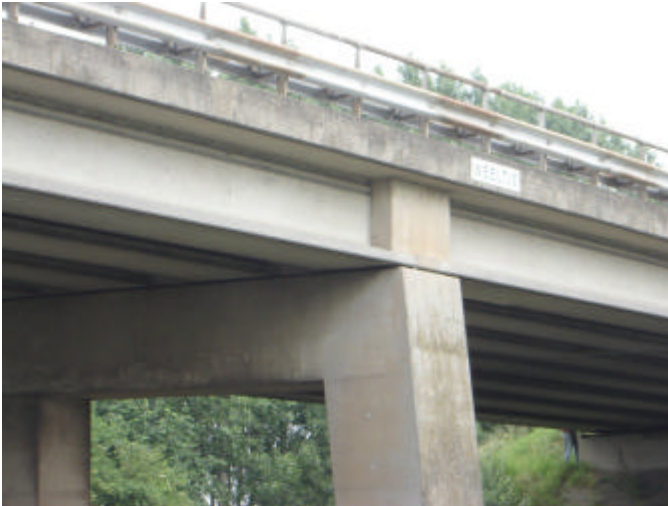
Categorie liggers (7 typen):

Kenmerkende dwarsdoorsnede type liggers

Dit constructietype bestaat uit dicht naast elkaar geplaatste liggers, waarop een rijdek is gestort. Een groot deel van de liggerconstructies moet constructief beoordeeld worden. De wijze van beoordelen is afhankelijk van het specifieke type ligger. Er zijn 7 typen liggers. Sommige liggers moeten geheel nagerekend worden, andere typen dienen alleen gecontroleerd te worden op de aanwezigheid van dwarskrachtwapening.

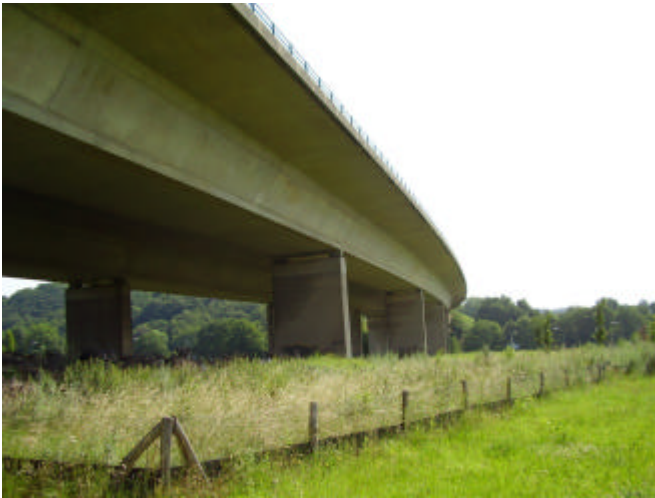
Categorie koker:

Kenmerkende dwarsdoorsnede type koker

De kokerconstructies komen in de regel voor bij de grotere overspanningen. Deze constructies moeten voor het merendeel nader constructief beoordeeld worden.

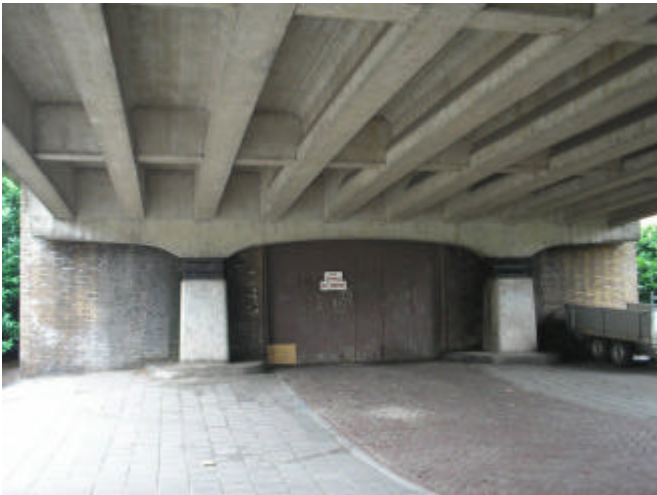
Categorie T-profiel:

Kenmerkende dwarsdoorsnede type T-profiel

Dit constructietype bestaat uit liggers die op grotere afstand van elkaar geplaatst zijn. Het rijdek verbindt de liggers tot een geheel. Deze constructies moeten allemaal nader constructief beoordeeld worden. Bij dit type is de mate van optimalisatie maatgevend voor de te verwachten resterende levensduur.

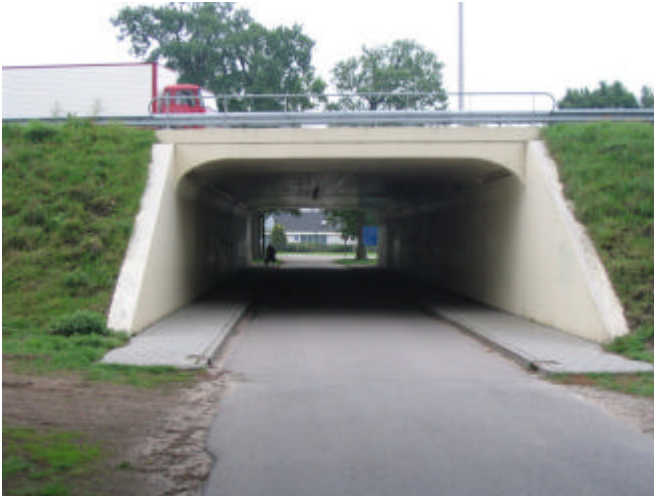
Categorie doosvormige constructie:

Kenmerkende doorsnede evenwijdig weg-as type doosvormige constructie

Kleinere tunneltjes en onderdoorgangen zijn volgens dit type gebouwd. Deze constructies zijn in het verleden vaak ver geoptimaliseerd. Dit is volgens de huidige inzichten van grote invloed op de te verwachten resterende levensduur.

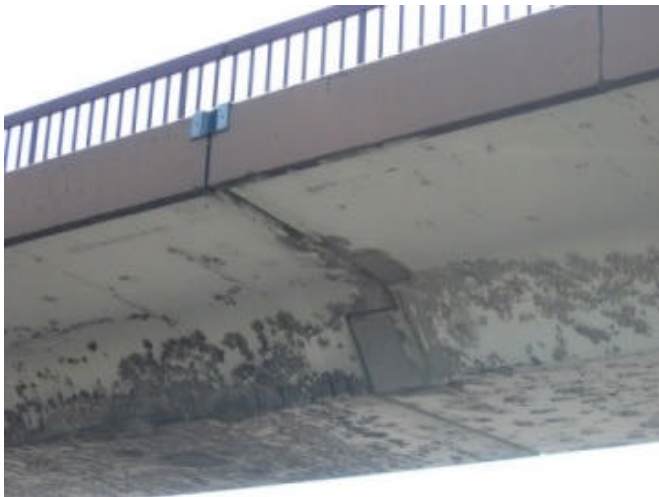
### Constructiedetails met grote invloed op de te verwachten resterende levensduur

Zogenaamde tandconstructies in de draagconstructie blijken bij beoordeling met de huidige, zwaardere, ontwerp- en belastingsnormen in meerdere gevallen niet goed gedimensioneerd te zijn. Dit type detail kan daarom een grote invloed hebben op de te verwachten resterende levensduur en moet constructief beoordeeld worden.

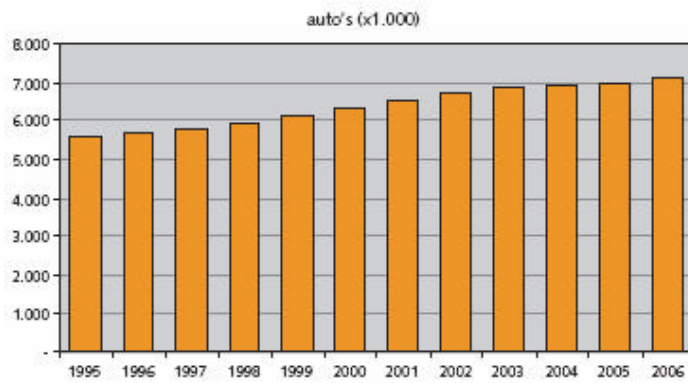
**Figuur 3: Aantal motorvoertuigen 1995-2006**  
(bron: CBS Statline)

Het aantal bedrijfsauto's groeit veel sterker dan het autopark in zijn geheel (zie figuren 3 en 4). In de periode 1995-2005 is er bijna sprake van een verdubbeling. Het aantal vrachtauto's is daarbij toegenomen met ruim 10% in 10 jaar. In 2007 zijn er 146.000 vrachtwagens geregistreerd met een Nederlands kenteken. Het laadvolume en gewicht per vrachtwagen is toegenomen. Daarnaast is er sprake van een toename van de beladingsgraad, alsmede van een toename van het aantal vrachtwagens met buitenlands kenteken dat in Nederland rijdt. De zware vrachtwagens zijn maatgevend voor de belasting op de kunstwerken en de slijtage ervan.

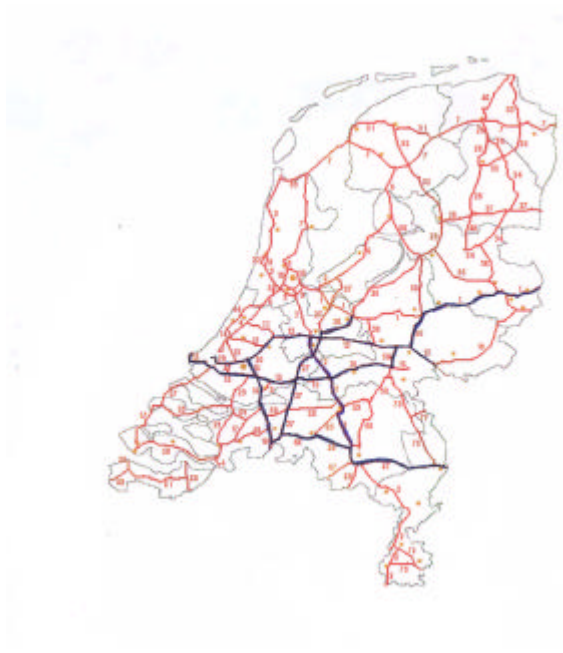
**Figuur 6: Transportassen**
