UITSPRAAK van de Raad voor de Scheepvaart inzake de scheepsramp op 16 maart 2006 waarbij het Nederlandse vissersvaartuig "Josephina Maria" UK 184, vissende op de Noordzee, in aanvaring kwam met de Kroatische bulkcarrier "Oluja".

Betrokkene: wachtsman J. P.

Op 16 maart 2006 kwam het Nederlandse vissersvaartuig "Josephina Maria" UK 184, vissende op de Noordzee, in aanvaring met de Kroatische bulkcarrier "Oluja".

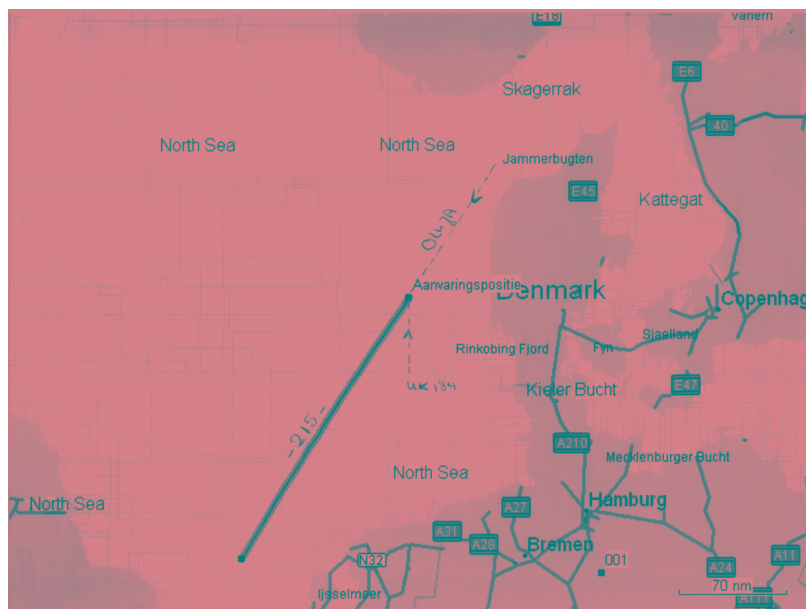
Een kopie van een overzichtskaart van de Noordzee met daarin aangegeven de aanvaringspositie, de verklaarde koers 215° van de "Oluja" en de koers van de UK 184, is als laatste bladzijde bij deze uitspraak gevoegd.
