Merwedebrug (boogbruggen)

GTI Hangers

Opdrachtgever:	RWS WNZ
Referentie:	38G-102-01
Revisie:	v1.0
Datum:	17 januari 2023

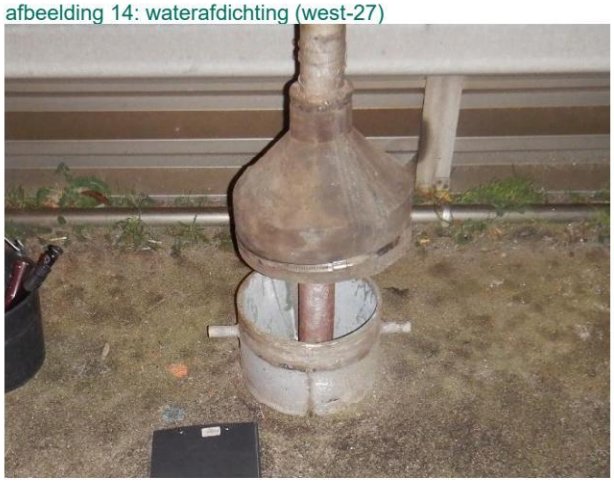
Direct rondom de dekdoorvoer is bij sommige (niet alle) locaties een waterafdichting aangebracht. Er zijn verschillende uitvoeringen aangetroffen. De uitvoering van afbeelding 15 komt het meeste voor.

afbeelding 15: waterafdichting (west-25)

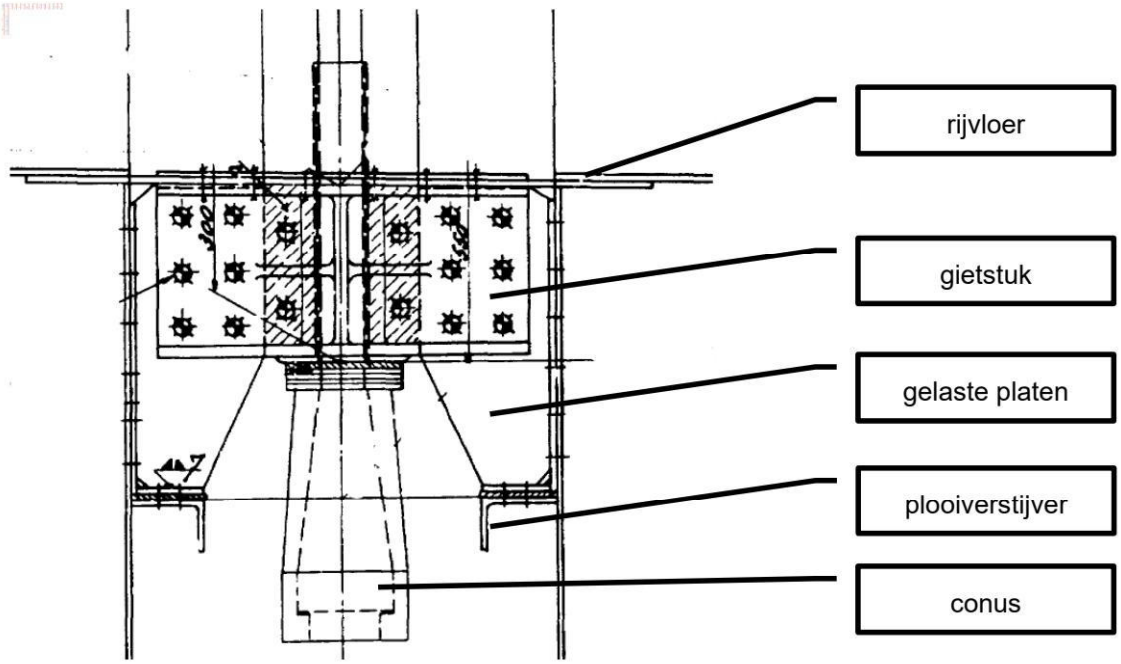
In de hoofdliggers zijn de volgende onderdelen t.b.v. de hangerbevestiging aangetroffen. Onder de dekdoorvoer (bovenzijde koker / rijvloer) bevinden zich 2 gietstukken. Deze zijn d.m.v. bouten aan elkaar, de rijvloer en gelaste plaatconstructies verbonden. De gelaste plaatconstructies zijn d.m.v. klinknagels verbonden aan de wanden van de hoofdliggers en de bovenste van de daarop aangebrachte plooiverstijvers.

afbeelding 22: hangeraansluiting in hoofdligger

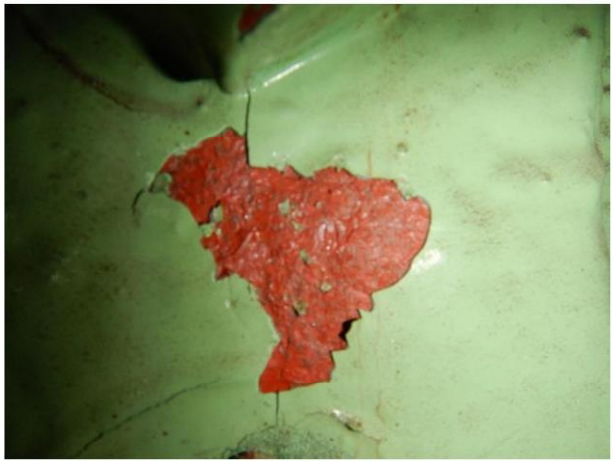
C (haar)scheuren in het staal van de gietstukken (deze tekenen zich versterkt af in daarop aangebrachte epoxy-conservering) Dit is waargenomen bij west-31 en oost-29, 25, 23, 22, 20, 19, 18 en 8.

afbeelding 26: haarscheurtje in gietstuk (west-31)

afbeelding 27: haarscheur in gietstuk (west-31)

Het is aan het oppervlak van de conservering niet zichtbaar wat de oorzaak precies betreft. Daarom is plaatselijk wat conservering verwijderd om het staaloppervlak eronder te inspecteren. Daarbij bleek in alle

onderzochte gevallen dat het staaloppervlak onregelmatig is. Dit kan veroorzaakt zijn door corrosie van het oppervlak, maar ook door het (grit)stralen van het oppervlak. In enkele van de onderzochte gevallen lijkt zich een scheurtje in het staal af te tekenen. Maar op basis van de inspectie is niet uit te sluiten dat dit op meer locaties ook het geval kan zijn.
In de hoofdliggers zijn geen delen van hangers aangetroffen. Deze zijn geheel aan het zicht onttrokken door de gietstukken, vulplaten en conservering of andere afdichting in de open zijde van U en de conus.
Gezien de constateringen op de conussen heeft er water langs de hangers gestroomd, waar deze verborgen zijn in de gietstukken. Het is onbekend welk effect dit op de hangers heeft gehad.

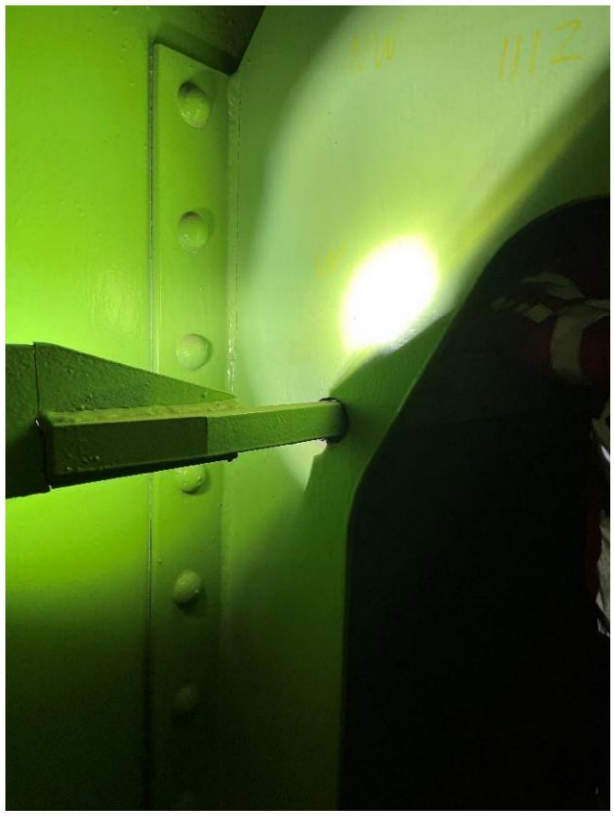
Bij de inspectie in de hoofdliggers zijn ook andere zaken geconstateerd:
In de westelijke hoofdligger zijn tussen hangers 20/21 en 22/23 (noordelijke brug) gebroken plooiverstijvers aangetroffen.

afbeelding 33: gebroken plooiverstijver

afbeelding 34: locatie gebroken plooiverstijver
