**Onderwerp:** Fwd: Lange Jaap -- VTS Den Helder// Veiligheidsissues

**Onderwerp:** Lange Jaap -- VTS Den Helder// Veiligheidsissues

**De bouwwijze  
van de  
gietijzeren  
vuurtoren te  
Kijkduin  
(Den Helder)**

## Rapport 10404 (2010) in combinatie met rapport L-J.2 (2011)

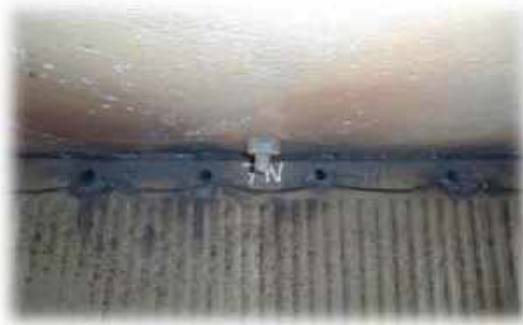
Plaat 7N is een schachtplaat en vertoont een grote breuklijn in het boutengebied (aansluiting op de schacht). Deze plaat werd als eerste uitgenomen en vormde het uitgangspunt voor het vaststellen van de te volgen procedure.

*Plaat 7N, bouten verwijderd*

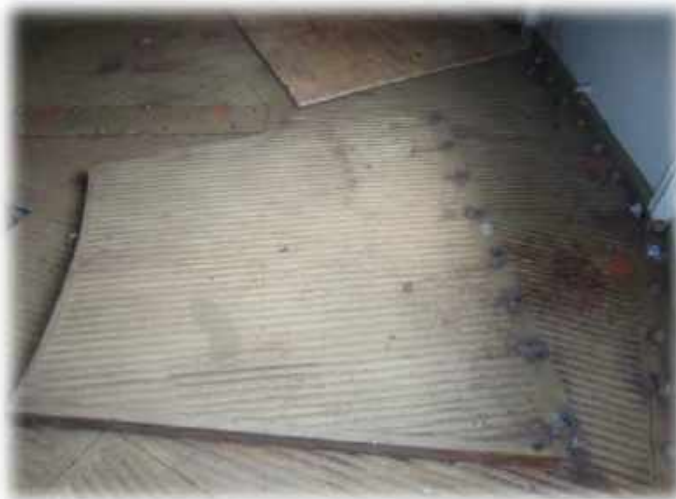
Plaat 9A is een onbeschadigde schachtplaat. Ten opzichte van 7N hebben wij tijdens het uitnemen geen significante verschillen kunnen vaststellen.

*Vloerplaat 9A, uitgenomen*

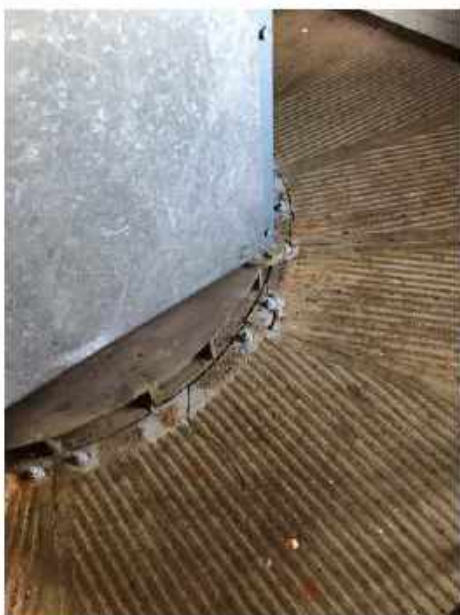
Foto 5: Vloer los van de binnenschacht

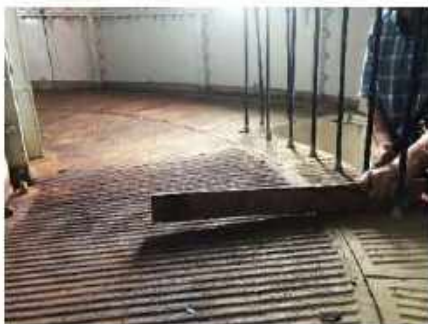
Foto 6: Zichtbaar scheve vloer
