**Onderwerp:** stopaq Lange Jaap voornemen

**Onderwerp:** 42212 Scheuren Lange Jaap

Onderzoeksrapport  
Scheurvorming vloeren

# Vuurtoren Lange Jaap Schade onderzoeksrapport

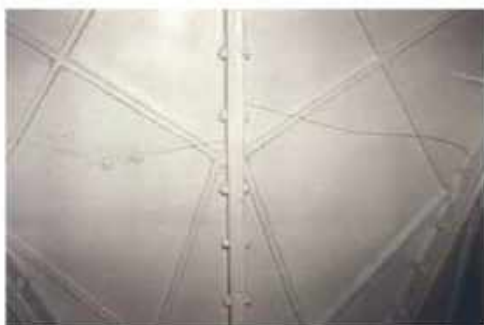
Foto 3, scheurvorming vloer (v.a. onderzijde)
