ONDERZOEKRAAD
VOOR VEILIGHEID

Spoorwegongeval Voorschoten

Den Haag, mei 2024

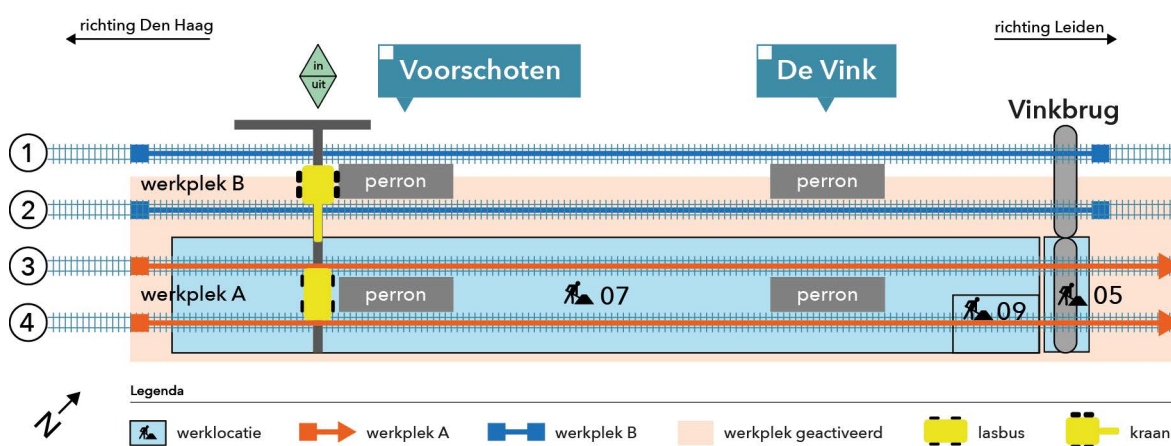
▲ Figuur 53: Fragment van baanvak Leiden - Den Haag, werkplek A en B geactiveerd waardoor sporen 2, 3 en 4 buiten dienst zijn, werkploeg kan oversteken bij inzetplaats (km 51.4).

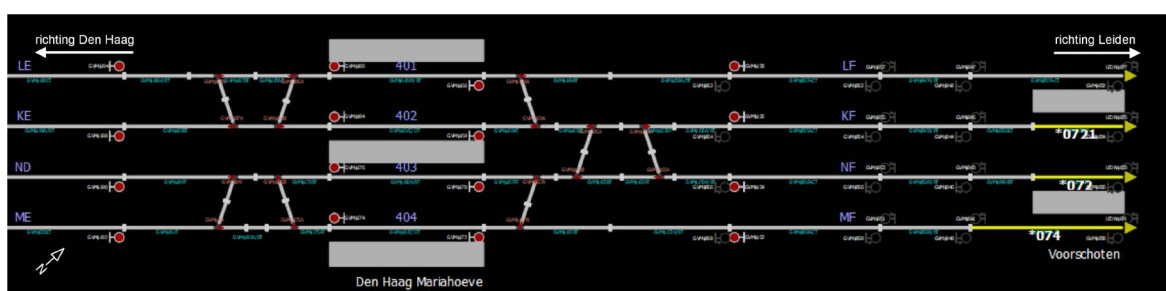
▲ Figuur 54: Fragment uit applicatie TOON waarmee spoorbezettingen (gele lijnen) gevisualiseerd kunnen worden. Dit fragment (01.45 uur) laat de sporen (witte lijnen) zien tussen station Den Haag Mariahoeve en Voorschoten. Op spoor 1 (LF) is geen spoorbezetting zichtbaar bij station Voorschoten, op spoor 2 (KF, *0721), spoor 3 (NF, *072) en spoor 4 (MF, *074) zijn spoorbezettingen zichtbaar. (bron: ProRail)
