Inspectie Veiligheid Defensie  
Ministerie van Defensie

# Dodelijk ongeval met een CV90

Onderzoek naar een ongeval op het oefenterrein  
Hohenfels, Duitsland  
(12 maart 2024)

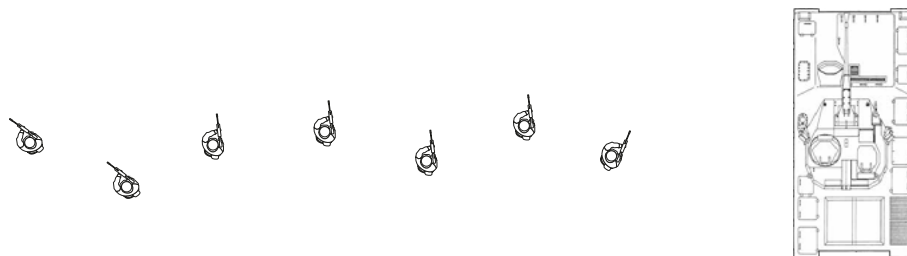
Figuur 11: De standaard formatie waarin een Alfa/Bravo-groep links uitstijgt

Bij het ongeval is de groep op aanwijzing van de voertuigcommandant volledig naar de linkerzijde van het voertuig uitgestegen (Figuur 11). De twee leden van de infanteriecomponent die direct links van het voertuig de posities hebben ingenomen zijn bij de daaropvolgende inzet geraakt door de CV90.<sup>6</sup>

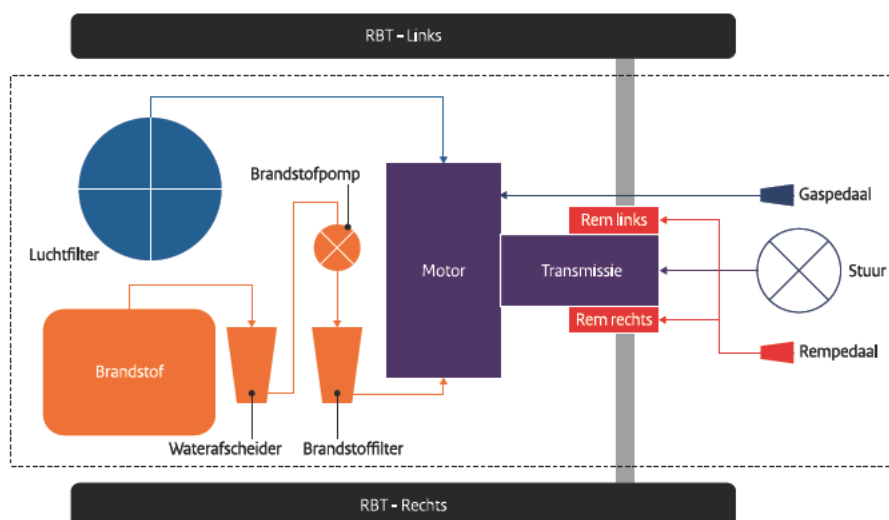
Figuur 12: Schematische weergave betrokken voertuigcomponenten

De resultaten van dit onderzoek zijn opgenomen in Bijlage E van dit rapport. Hieronder volgt aan de hand van een schematische weergave (Figuur 12) van de betrokken voertuigcomponenten een opsomming van de belangrijkste bevindingen van dit onderzoek.
