# Overweg- aanrijding Hooge Zwaluwe

Den Haag | december 2025

Onderzoeksraad  
voor Veiligheid

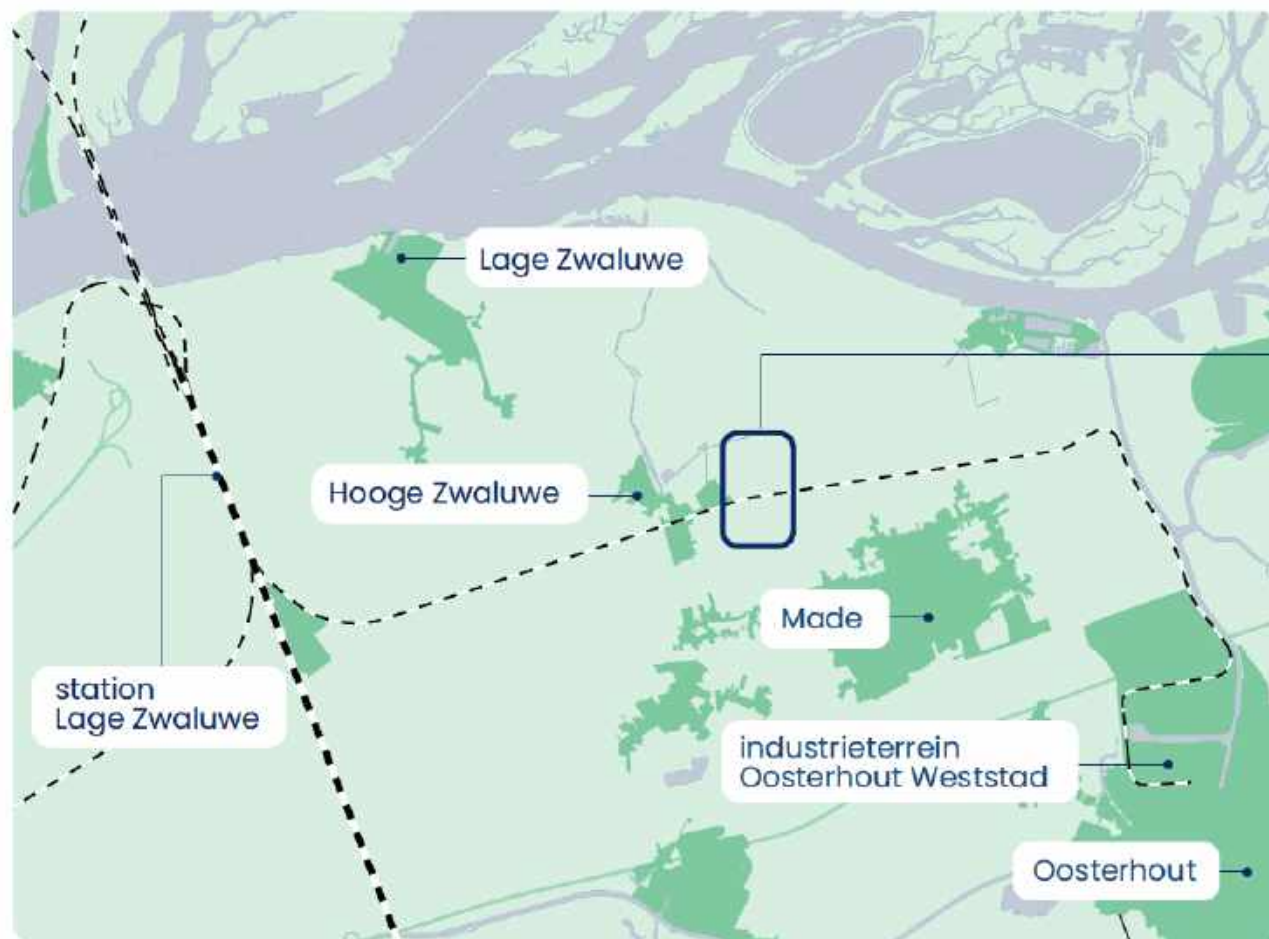
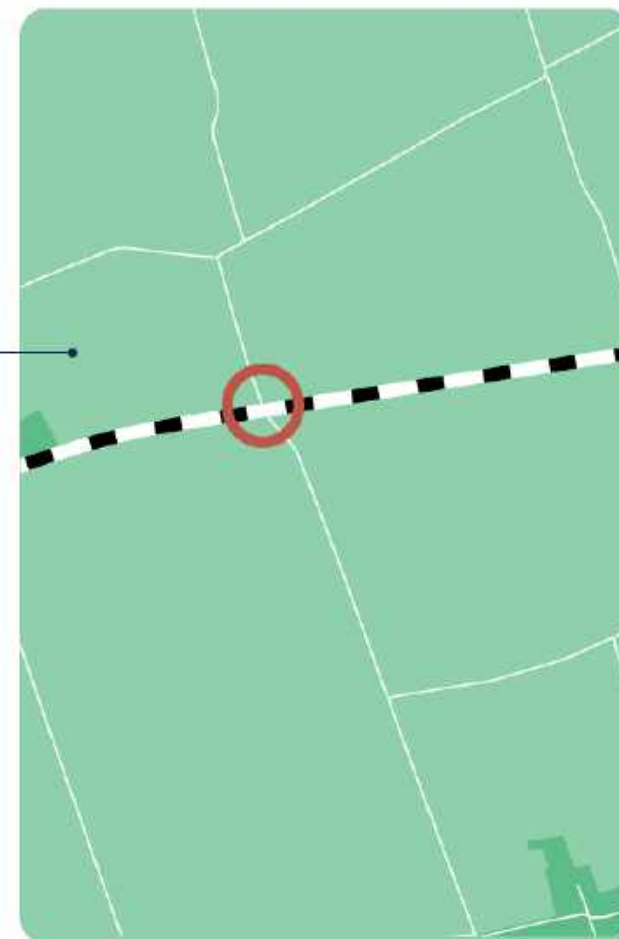
Figuur 2: Situatieschets van de ligging van de ongevalslocatie met de overweg Zanddijk in Hooze Zwaluwe (bron: Onderzoeksraad voor Veiligheid)

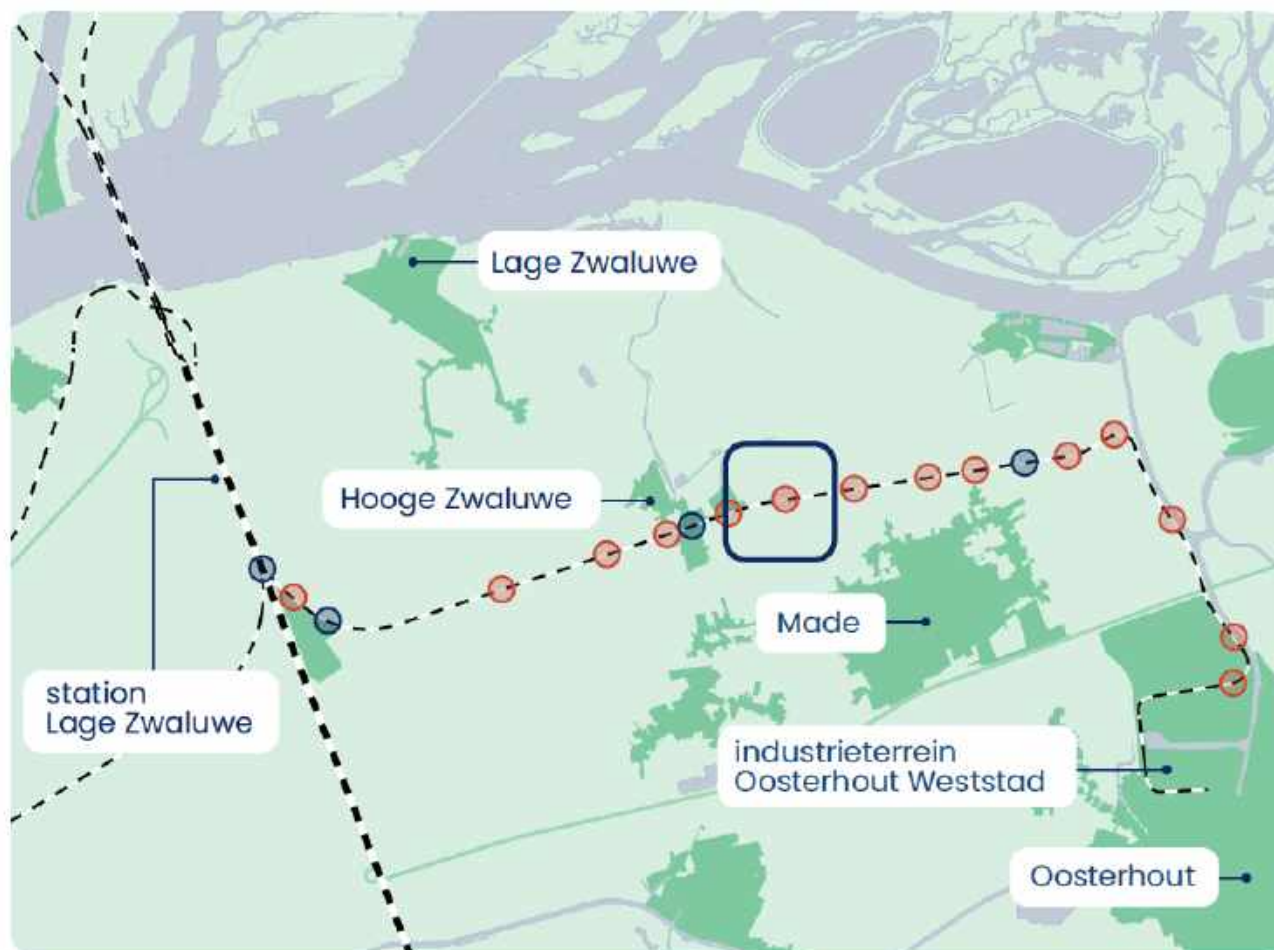
Figuur 6: Overwegen op het landelijk gelegen baanvak Lage Zwaluwe – Oosterhout Weststad en emplacement Oosterhout Weststad (blauwe cirkel: beveiligde overweg (overweg met overwegboom), rode cirkel: onbeveiligde overweg) (bron: Spoorwegbeheerder, Basisbeheerkaart, opgemaakt door Onderzoeksraad voor Veiligheid).<sup>19</sup>
