Onderzoek brand- en rookmeldingen Schipholspoortunnel

Definitief

Documentnummer: 12025-R-002

Rotterdam, 1 maart 2013

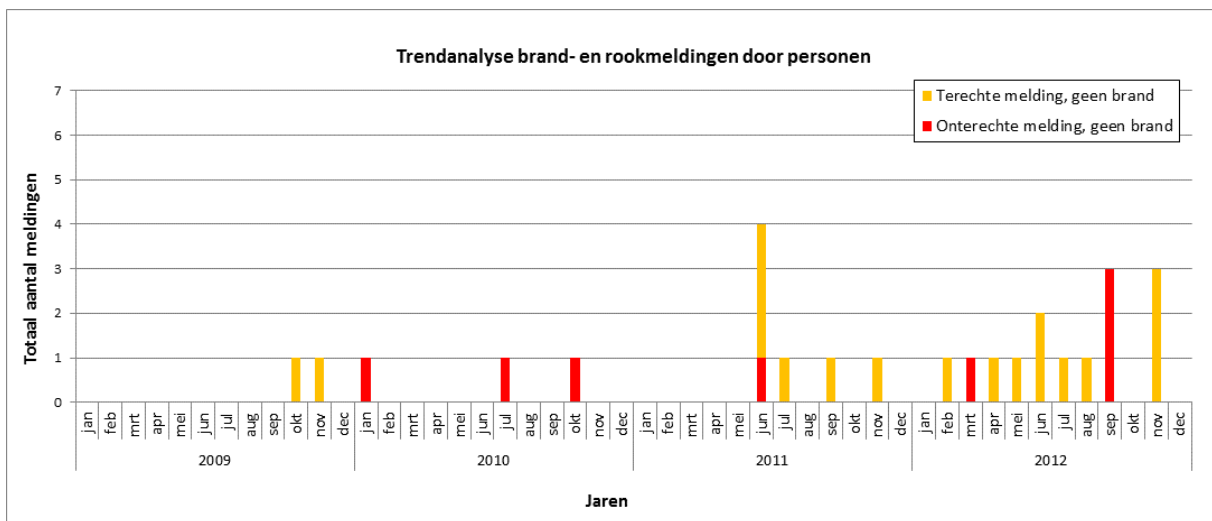
Figuur 12 Terechte en onterechte brand- en rookmeldingen door personen toont een grafiek met daarin alleen de brand- of rookmeldingen gedaan door personen voor de categorieën i) Terechte melding - Geen brand en ii) Onterechte melding - geen brand weergegeven. Dit betreft de twee categorieën waarbij achteraf na een brand- of rookmelding blijkt dat er uiteindelijk geen sprake was van brand. Uit de figuur blijkt een toename van het aantal meldingen in deze twee categorieën in 2012. Deze toename sluit aan bij de effecten die te verwachten zijn van de invoering van procedure Schiphol01 en het geven van awareness-trainingen aan machinisten, namelijk het vaker doen van een melding en het iedere melding treinvrij maken van de tunnel registreren als brand- of rookmelding.
