Onderzoek

Passage rood sein Hattemerbroek

2 september 2013

Onderzoeksteam NS Reizigers - ProRail

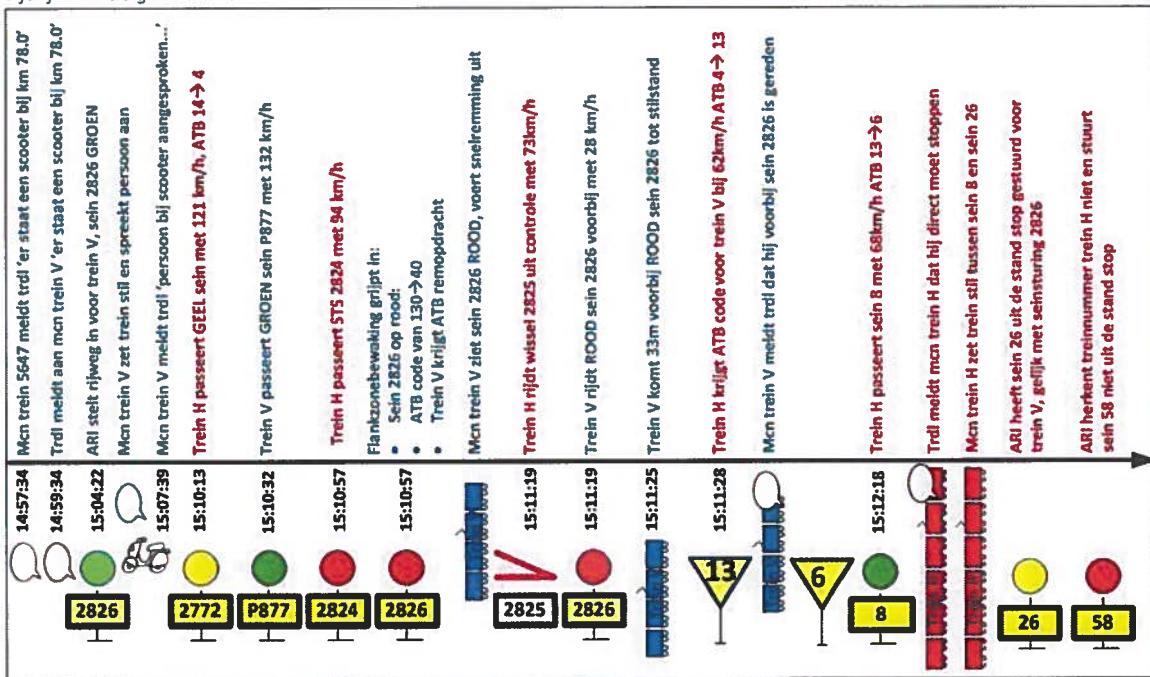
Tijdlijn van de gebeurtenissen

Op maandag 2 september 2013 rond 15:10 uur zijn twee treinen onderweg naar Zwolle. Trein 'H' (749) rijdt over de Hanzelijn vanuit Lelystad naar Zwolle en trein 'V' (12549) is vanuit Amersfoort via de Veluwelijn onderweg naar Zwolle. Ter hoogte van wissel 2825 te Hattermerbroek zullen deze treinen normaliter volgens de dienstregeling met 3 minuten verschil 'overkruisen', wat betekent dat ze via het wissel achter elkaar in hetzelfde spoor terecht komen.

Om 15:11 uur passeert trein H een rood sein te Hattermerbroek. Door het ingrijpen van de zogeheten flankzonebewaking komt trein V op 284 meter (ongeveer 8 seconden) voor het potentiële botsingspunt tot stilstand.

- Om 15:10:57 uur, dat is 44 seconden nadat hij het gele sein voorbij reed, passeert trein H met 94 km/u een rood sein (2824) en nadert het wissel 2825.;

- Vrijwel direct (10 meter of 0,3 seconden) na het passeren van het rode sein door trein H, grijpt de flankzonebewaking in waardoor sein 2826 in de stand stop terugvalt. De ATB van trein V geeft daarop een gongslag en een remopdracht (bel). De machinist zet vrijwel onmiddellijk een snelremming in. Trein V komt daardoor 32,8 meter voorbij een rood sein (2826) tot stilstand. Dat is 284 meter voor wissel 2825 waar op dat moment trein H rijdt. De machinist van trein V meldt vervolgens aan de treindienstleider dat hij een rood sein is voorbijgereden;

- Op het moment dat trein V voorbij het rode sein rijdt, rijdt trein H een paar honderd meter verderop met een snelheid van 73 km/u over het wissel 2825. Omdat dit wissel was ingesteld voor trein V, rijdt trein H het wissel 'open' waardoor het wissel beschadigt. Trein H rijdt door naar het emplacement Zwolle tot de treindienstleider hem opdraagt direct te stoppen; de machinist van trein H heeft de rood sein passage niet opgemerkt.
