# Definitieve reparatie van de reducers HFR

Project Reparatie Plan

Referentienr: NRG-25183/09.95270

34 blz 18 juni 2009

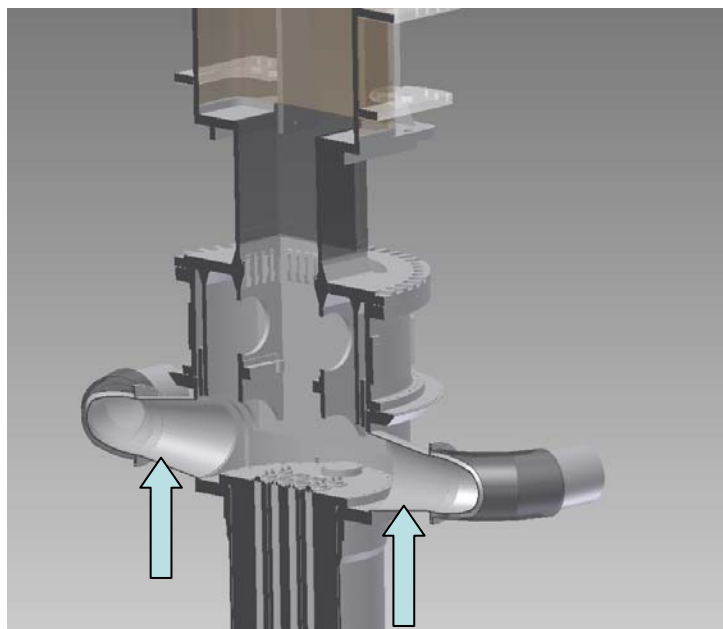
Tijdens de in-service inspectie van de Hoge Flux Reactor (HFR) in augustus 2008 is in de noord reducer van de primaire koelwaterleiding van de HFR een gasbellenspoor waargenomen. De locatie van optreden bevindt zich in de buurt van de las van de reducer en in de nabijheid van de flens van het manteldroogsysteem. Het was reeds bekend dat er wanddikteafname en vervormingen aan de reducers plaatsgevonden hadden, maar tijdens de inspectie van augustus 2008 is voor het eerst waargenomen dat er een gasbellensspoor naar de binnenzijde van de reducer migreert. Conclusie is dat er sprake zou kunnen zijn van een gaatje in het primaire koelwatersysteem waardoor het niet uit te sluiten is dat er koelwater vanuit het gesloten systeem in de reactorhal van de HFR installatie terecht zou kunnen komen. Na de waarneming van het bellenspoor heeft NRG besloten de reactor niet op te starten voor de geplande cyclus in september 2008 om nader onderzoek uit te voeren naar omvang, oorzaak en de consequenties van de vervormingen aan de reducers. Na het nemen van aanvullende maatregelen is de reactor in februari 2009 weer in bedrijf genomen. Tot op heden heeft geen waterlekkage plaatsgevonden.

*Detail reducers*

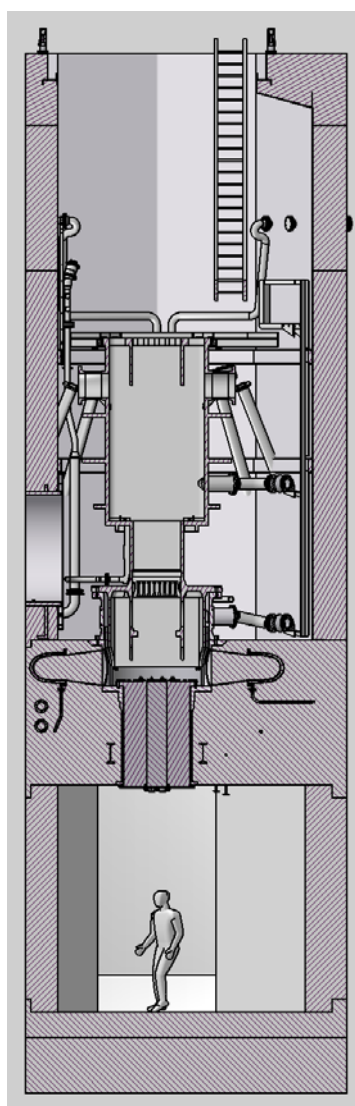
*Dwarsdoorsnede bottomplugliner met reducer*

Herstel van de reducers zal vanaf de buitenzijde uitgevoerd worden (betonroute) door het weghalen van omringend beton. Als de reducers vrij gemaakt zijn kan, na inspectie en vrijgave, reparatie of vervanging plaatsvinden.
