Fysieke controle STEP – 200 woningen

Controle van in het kader van de STEP-regeling ingediende energielabels bestaande situatie

Referentie: Wn141556abA0.tha
Status: definitief
Datum: 11 juni 2015

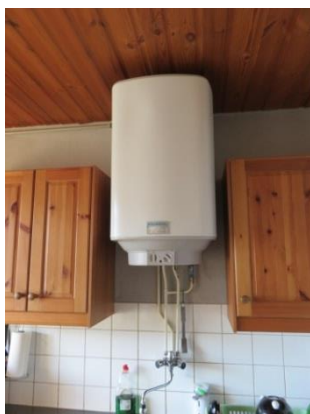
Figuur 11: Elektrische boiler woning 15

Bij zowel woning 15 en 22 is de elektrische boiler in de keuken geplaatst hiermee is de afstand naar het tappunt minder dan 5 meter.

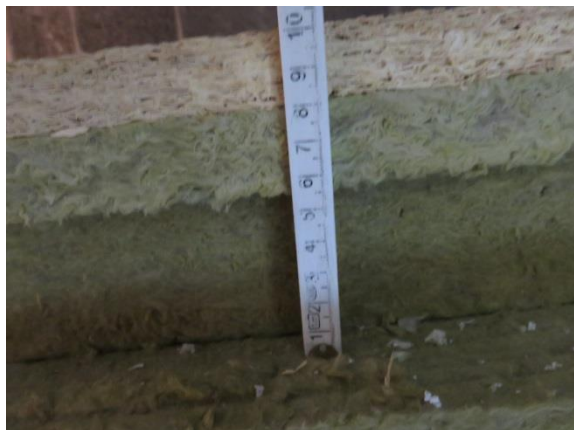
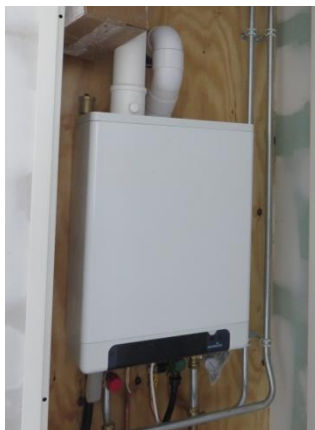
Figuur 70: Foto's gerenoveerde woningen

De woningen 195 t/m 198 werden ten tijde van de inspectie gerenoveerd. In de woning zijn diverse zaken reeds vernieuwd onder andere de ramen, vloerisolatie boven bergingen, cv-ketel en het ventilatiesysteem. Hierdoor is het niet meer mogelijk om het startlabel te bepalen.
