Botsing tussen twee treinen op emplacement Tilburg Goederen

Onderzoek naar aanleiding van de botsing tussen een reizigerstrein
en een goederentrein op 6 maart 2015

Datum 1 september 2015

Uitgegeven door	Inspectie Leefomgeving en Transport ILT/ Rail en Wegvervoer
	Postbus 1511, 3500 BM Utrecht
	088 489 00 00 www.ilent.nl @inspectieLenT
Projectnummer	RV15-0138

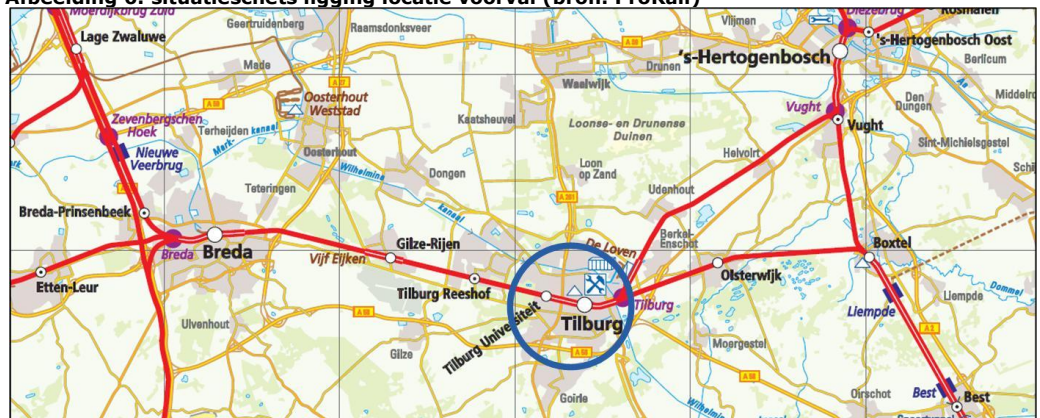
Afbeelding 6: situatieschets ligging locatie voorval (bron: ProRail)

Door een vertraging eerder op die dag van goederentrein 61802 van DB Schenker vindt op emplacement Tilburg Goederen een machinistwissel plaats. Twee goederentreinen van DB Schenker staan stil op emplacement Tilburg Goederen. Waarvan goederentrein 61802 op spoor 912b met de achterzijde van de trein niet geheel vrij staat van wissel 87B/85 (Afbeelding 7).
