**Inspectie Verkeer en Waterstaat**

## Onderzoeksrapport

### RV-05U0012

*Op maandag 6 juni 2005 ontspoord om 18:34 uur een beladen ballasttrein aan de westzijde van het emplacement Amsterdam Centraal.*

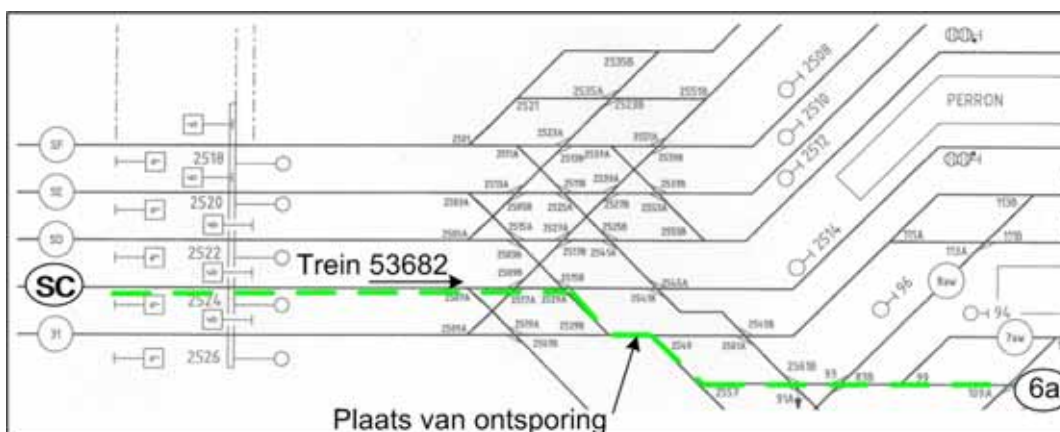
Te Amsterdam Centraal is van sein 2524 langs spoor SC een rijweg ingesteld naar spoor 6a. Sein 2524 toont het seinbeeld 'geel'. De rijweginstelling is via de volgende wissels met bijbehorende standen<sup>2</sup>: spoor SC via 2507A (LL), 2517A (RL), 2509B (RL), 2529A (RL), 2515B (LL), 2529B (RL), 2549 (RL), 2557 (LL), 91A (LL), 2516B (LL), 93 (RL), 83B (RL) en 99 (RL), spoor 6A. Zie onderstaande afbeelding 3 met een gedeelte van de emplacementsituatie aan de westzijde van Amsterdam.

Afbeelding 3: De route van de goederentrein over het emplacement te Amsterdam.

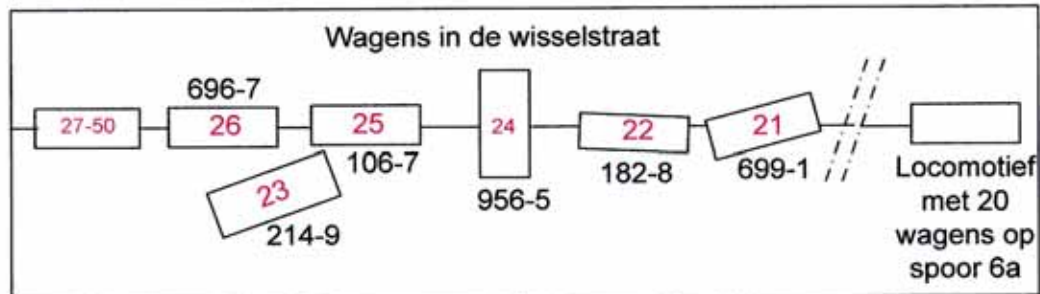
Abbeelding 4: Schematische positie van de wagens na de ontsporing.

In afbeelding 4 zijn de nummers van de wagens weergegeven, zoals ze volgens de wagenlijst in de treinen zijn opgenomen. Wagen 23 is totaal vernield en is door de wagens 24 en 25 gepasseerd. De wagens 25 en 21 zijn ontspoord, maar zijn recht op blijven staan. De wagens 23, 24 en 22 zijn ontspoord en vervolgens volledig of gedeeltelijk gekanteld. Wagen 23 is tegen een bovenleidingpaal gebotst, waardoor het portaal instort en over een groot deel van het emplacement de bovenleiding ontwricht raakt.

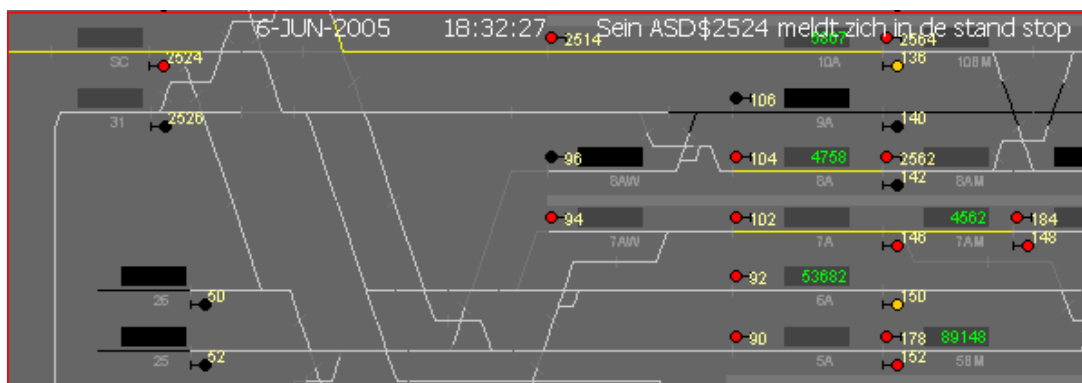
Uit de gegevens blijkt dat voor goederentrein 53682 een rijweg wordt ingesteld van spoor SC, sein 2524 naar spoor 6a. Om 18:29:58 uur meldt sein 2524 zich "uit de stand stop", signalering op het beeldscherm 'geel'. Vervolgens wordt het sein 2524 om 18:32:27 uur gepasseerd door de goederentrein en meldt zich "in de stand stop", signalering 'rood' (afbeelding 5).

Afbeelding 5: Trein 53682 rijdt het emplacement op en passeert het inrijdsein 2524. Sein 2524 is uit de stand stop geweest en afgereden. De ingestelde rijweg is richting spoor 6a.

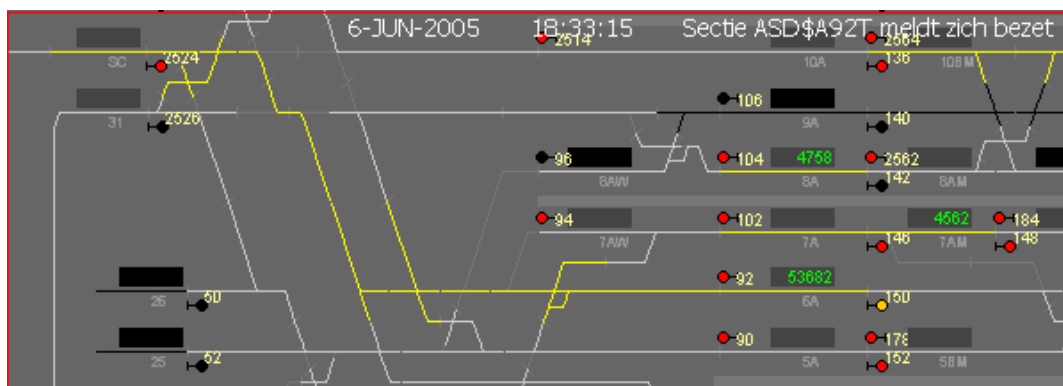
De goederentrein vervolgt zijn weg over het emplacement, waarbij de voorzijde van de trein zich reeds op spoor 6a bevindt, terwijl het laatste deel van de trein het sein 2524 nog niet is gepasseerd (afbeelding 6).

Afbeelding 6: Trein 53682 rijdt spoor 6a op. Het achterste deel moet het inrijdsein nog passeren.

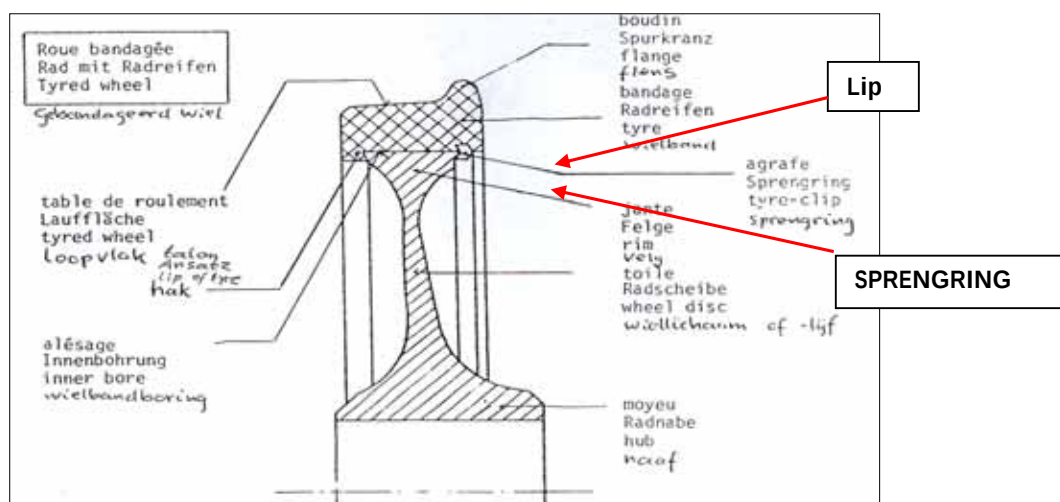
Afbeelding 11: Opbouw van het systeem wielband - binnenwiel en sprengring

In afbeelding 11 is schematisch weergegeven op welke wijze de wielband om het binnenwiel is bevestigd<sup>3</sup>.
