**Inspectie Verkeer en Waterstaat**

## Onderzoeksrapport

Rapportagedatum      Versie 2.0  
12 september 2005    Definitief  
Inspecteur  
C. van den Braak  
Onderzoeksnummer  
RV-05U0014

*Op vrijdag 10 juni 2005 vindt om 03:13 uur een ontsporing plaats van een lege kolentrein aan de westzijde van het emplacement Amsterdam Centraal.*

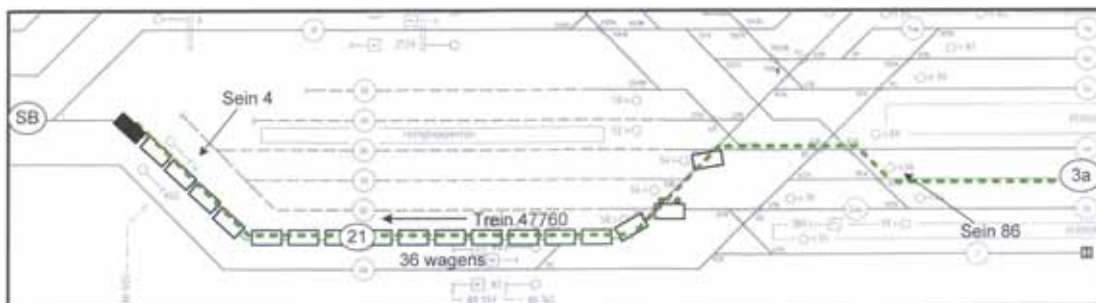
**Afbeelding 2: de route van de lege kolentrein over het emplacement Amsterdam Centraal.**

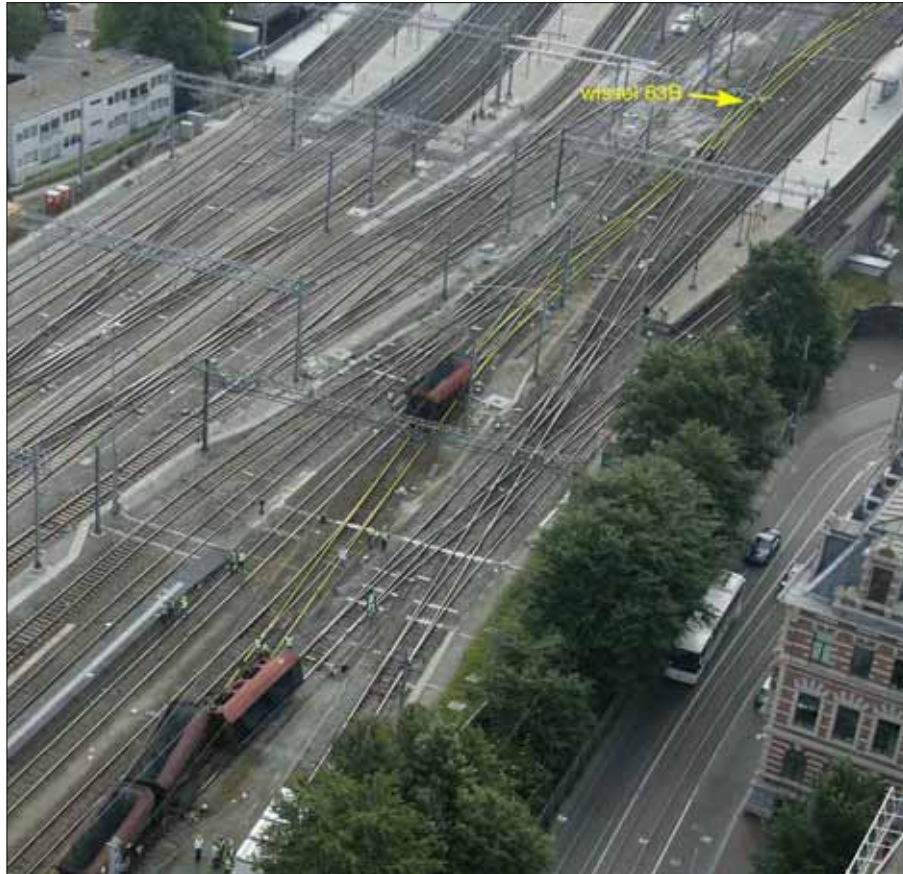
Afbeelding 3: In geel vanaf spoor 3a rechtsboven de route die de trein heeft afgelegd.

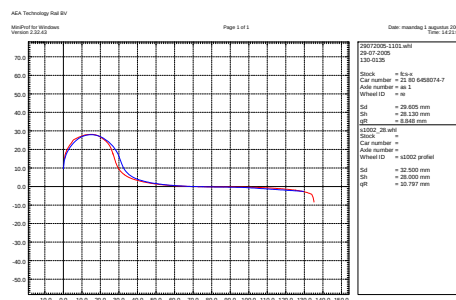
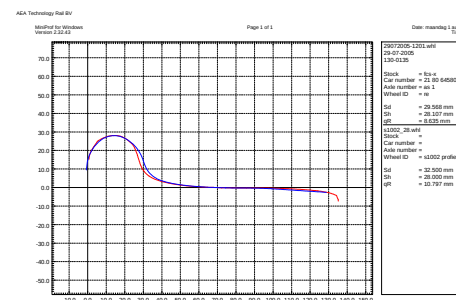
## Bijlage 2: Wielprofielmetingen door AEA Technology van de 35<sup>e</sup> wagen.

De vier gemeten profielen van het linker voorwiel met daaronder de vier profielen van het rechter voorwiel. In het rood is het gemeten profiel, in het blauw het S1002-profiel ter referentie. Dit referentieprofiel heeft een flenshoogte van 28 mm.

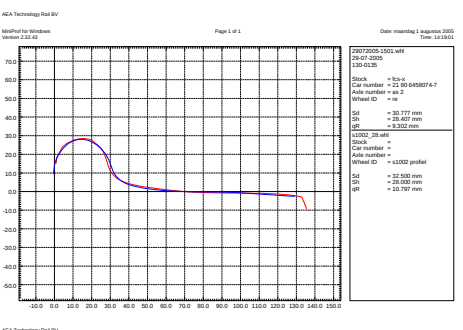
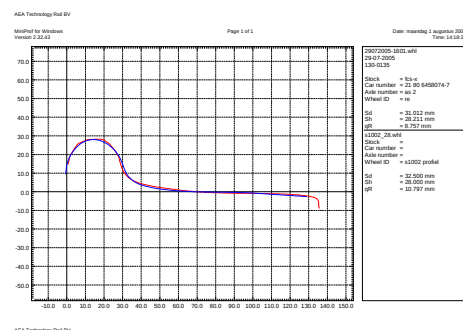
De vier gemeten profielen van het linker achterwiel met daaronder de vier profielen van het rechter achterwiel. In het rood is het gemeten profiel, in het blauw het S1002-profiel ter referentie. Dit referentieprofiel heeft een flenshoogte van 28 mm.
