Inspectie Verkeer en Waterstaat

Onderzoeksrapport

RV-06U0426

Op vrijdag 30 juni 2006 ontspoord om 15:32 uur een reizigerstrein ter hoogte van Zwammerdam (spoor Bodegraven - Alphen a/d Rijn)

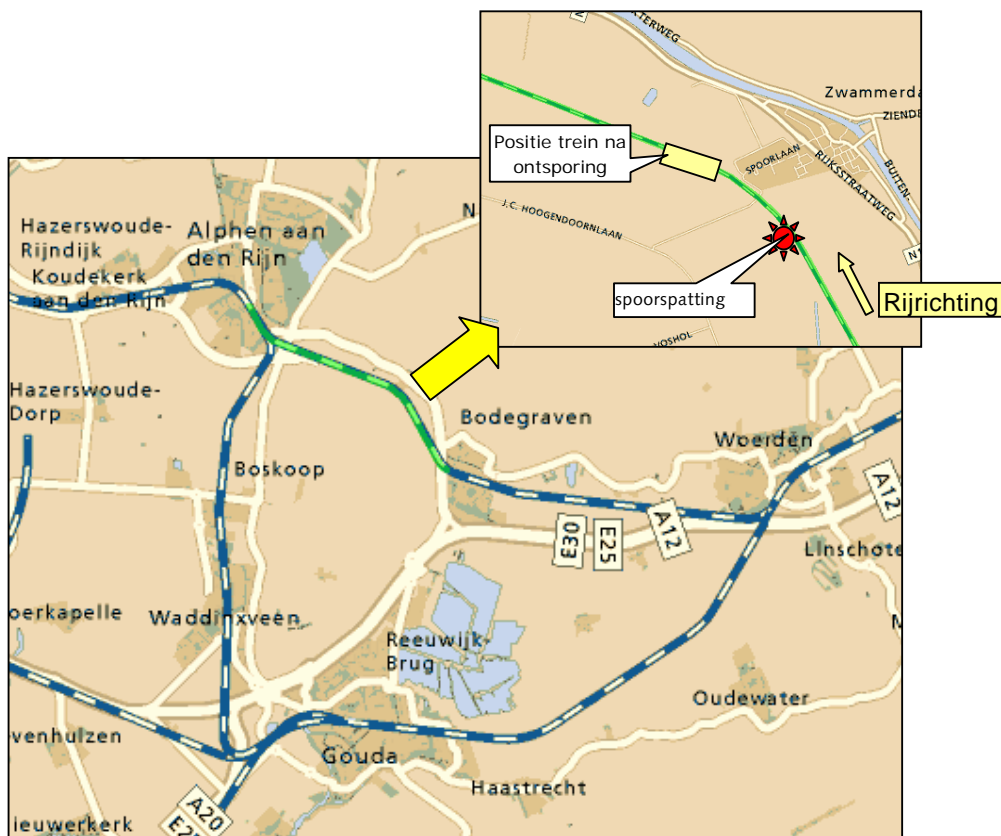
Afb.2: Locatie ontsporing op het baanvak Bodegraven - Alphen a/d Rijn

De ontsporing vindt plaats op het enkelsporige baanvak tussen Bodegraven en Alphen a/d Rijn (zie groene lijn) ter hoogte van km 12.6. De trein is kort hiervoor vertrokken uit Bodegraven.
