# **Overzicht opvolging aanbevelingen**

## **2005 en 2006**

**Onderzoeksraad voor Veiligheid**  
**22 juni 2007**

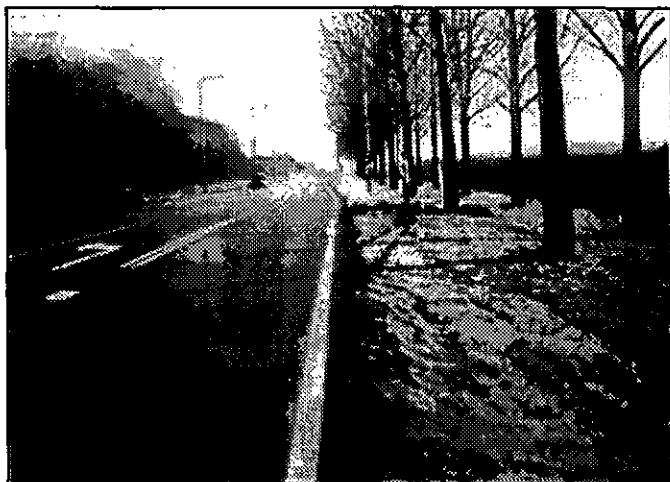
Het tweede ongeval heeft plaatsgevonden op 10 januari 2004 in de gemeente Dronten. Het betrof in die zin een eenzijdig ongeval dat een personenauto, zonder eerst een ander voertuig te hebben geraakt, met een handwijzerpaal in botsing is gekomen. De betreffende auto reed op de Dronterweg en is in een slip geraakt toen de bestuurder uitweek voor een andere personenauto die vanaf een zijweg de Dronterweg opreed. Nadat het voertuig al slippend van de rijbaan was geraakt, is het ongeveer dwars en met het midden van de linkerflank tegen een zich in de berm bevindende handwijzerpaal gebotst. Ten gevolge van die aanrijding is de bestuurder overleden en de passagier (die op de rechtervoorstoel zat) ernstig gewond geraakt.

Deze foto is gemaakt in de richting waarin de verongelukte auto reed. De handwijzerpaal waarmee het voertuig in botsing is gekomen, bevindt zich ter hoogte van de zijweg in de rechterberm.
