## Runway safety study Maastricht Aachen Airport

Rapport

Maastricht Aachen Airport

Den Haag, september 2016

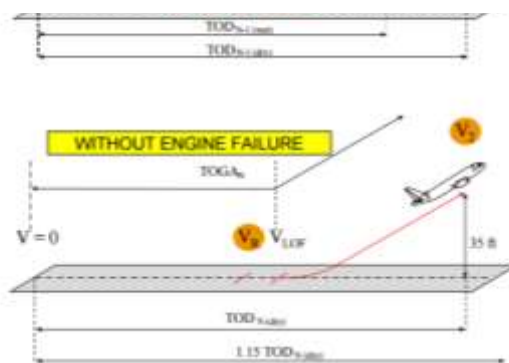
**Figuur 3 Take-off profiel (Bron: Airbus)**

Deze basis afstanden hebben een relatie tot de start- en landingslengtes, snelheden en massa van vliegtuigen. De bijbehorende regelgeving hiervoor staat in EASA CS-25 (in de VS, FAR Part 25). Take-off bestaat in de regelgeving uit enkele onderdelen, grafisch weergegeven in Figuur 3. De take-off afstand en de snelheden voor een start met en zonder motorstoring geven de volgende combinatie van afstanden en snelheden. Hierin zijn de eisen van CS 25 en CS ADR beide verwerkt.

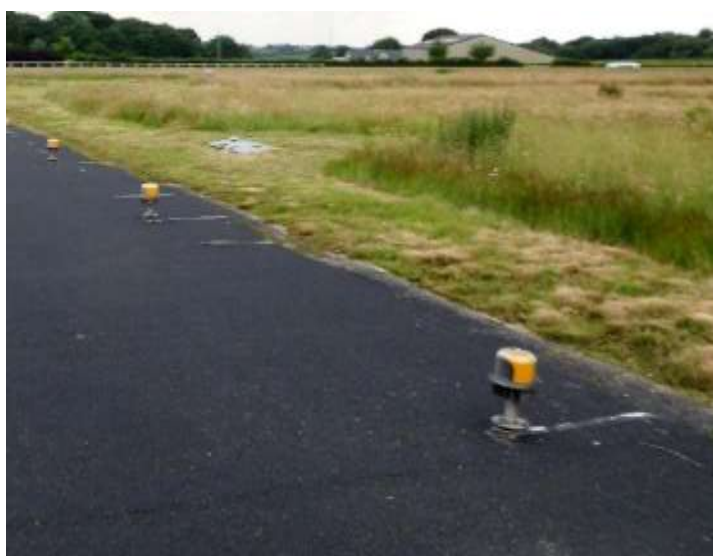
**Figuur 12 Baaneinde verlichting 03**

Aan het begin van baan 03 (zuidelijke einde), staan runway end lights op de baan (zie Figuur 12). To70 is door MAA geïnformeerd dat deze lampen niet binnen de declared distances zijn. Hierdoor vormen ze geen baan obstakel.

Voor het draaien op de baan voor vertrek vormen de lampen geen belemmering omdat ze zich bevinden in de verplichte ruimte tussen het baaneinde en het landingsgestel van een draaiend vliegtuig (zie Relevante EASA regelgeving en richtlijnen 2.1). Bij vertrek vanaf baan 21 kunnen de lampen bij de baankop van 03 ook geen baan obstakel vormen, omdat het baaneinde dient te worden overvlogen met 35 voet en de lampen zijn buiten het baan-einde. De lampen kunnen alleen geraakt worden tijdens een overrun. Dat is acceptabel aangezien de constructie van de baanverlichting frangible is.
