# **KONINKLIJKE LUCHTMACHT**

Rapport van Ongeval nr: BDL/RVO/GR/04-01

Vliegtuigtype: AH-64D

*Rapport van het onderzoek naar de oorzaak van het ongeval met de Apache AH-64D, registratienummer Q-20 op 29 augustus 2004 8.6 NM zuid van Bagram (Afghanistan)*

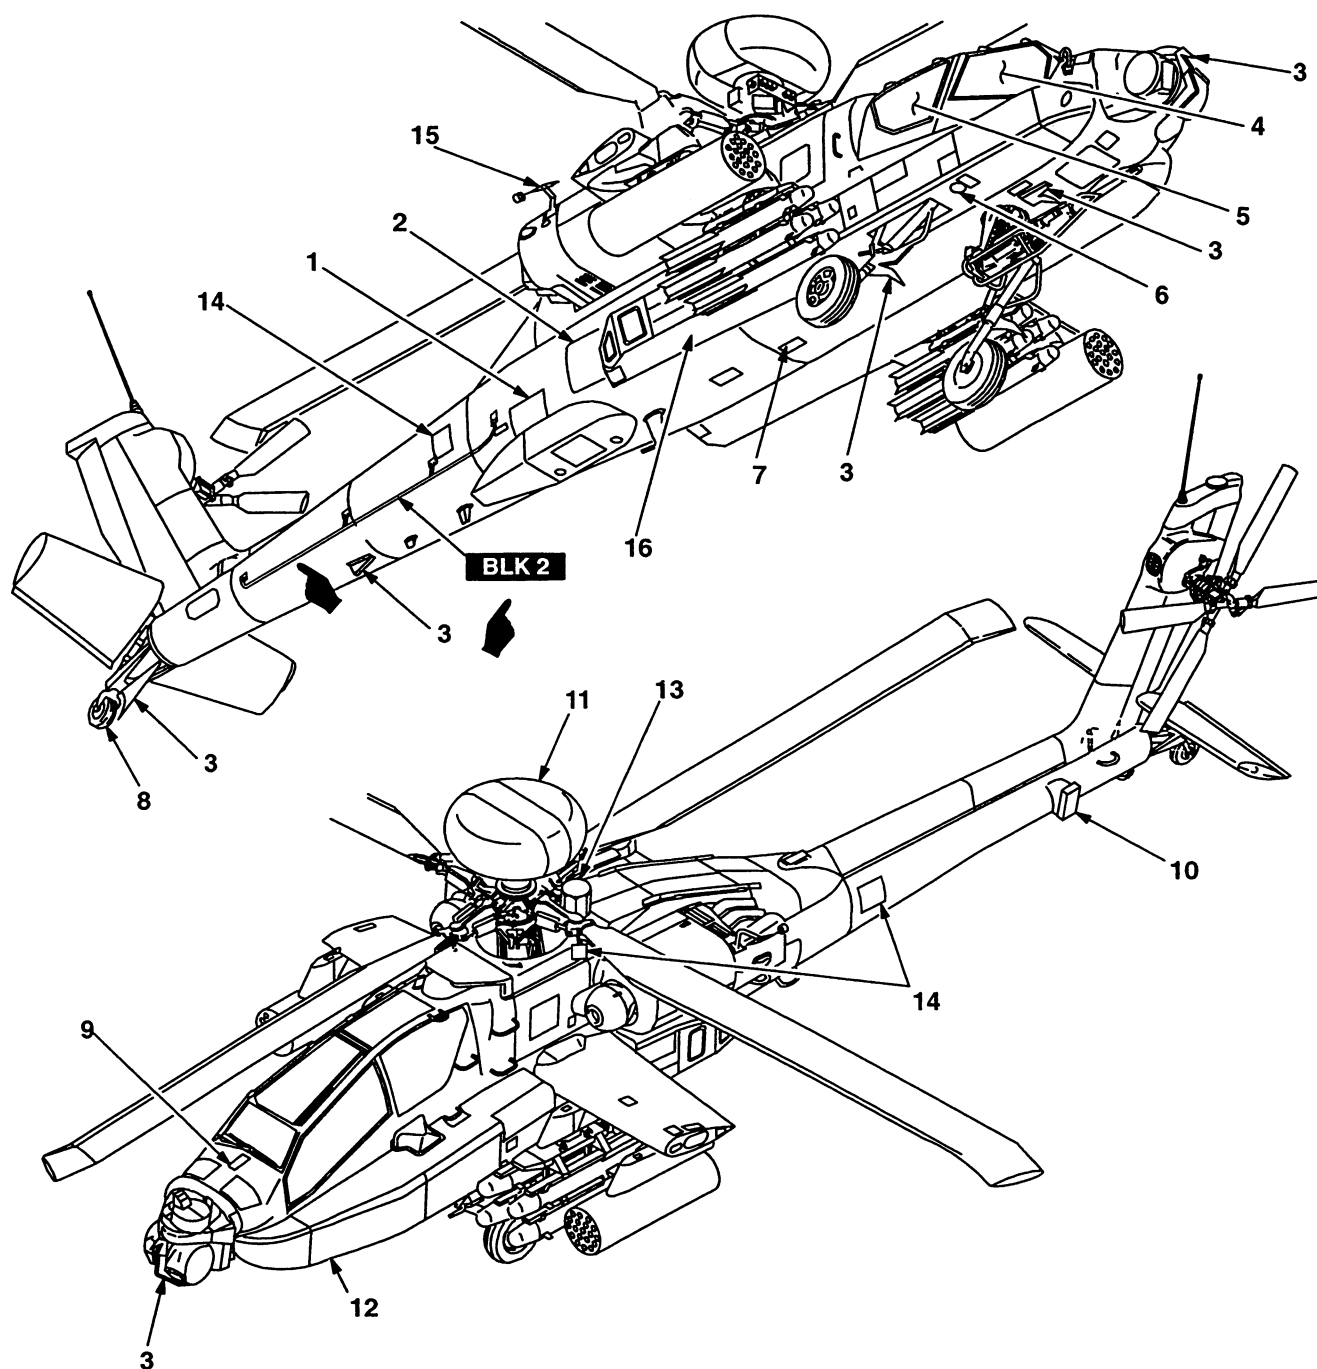
**Figure 2-1. General Arrangement (Sheet 1 of 2)**

**SCHEMATISCH OVERZICHT APACHE HELIKOPTER**

| 1. SURVIVAL EQUIPMENT STORAGE BAY | 9. CANOPY JETTISON HANDLE ACCESS DOOR2 |
| 2. AFT AVIONICS BAY ACCESS DOOR | 10. CHAFF DISPENSER |
| 3. WIRE STRIKE PROTECTION SYSTEM (WSPS) | 11. MAST MOUNTED ASSEMBLY (MMA) <b>L</b> |

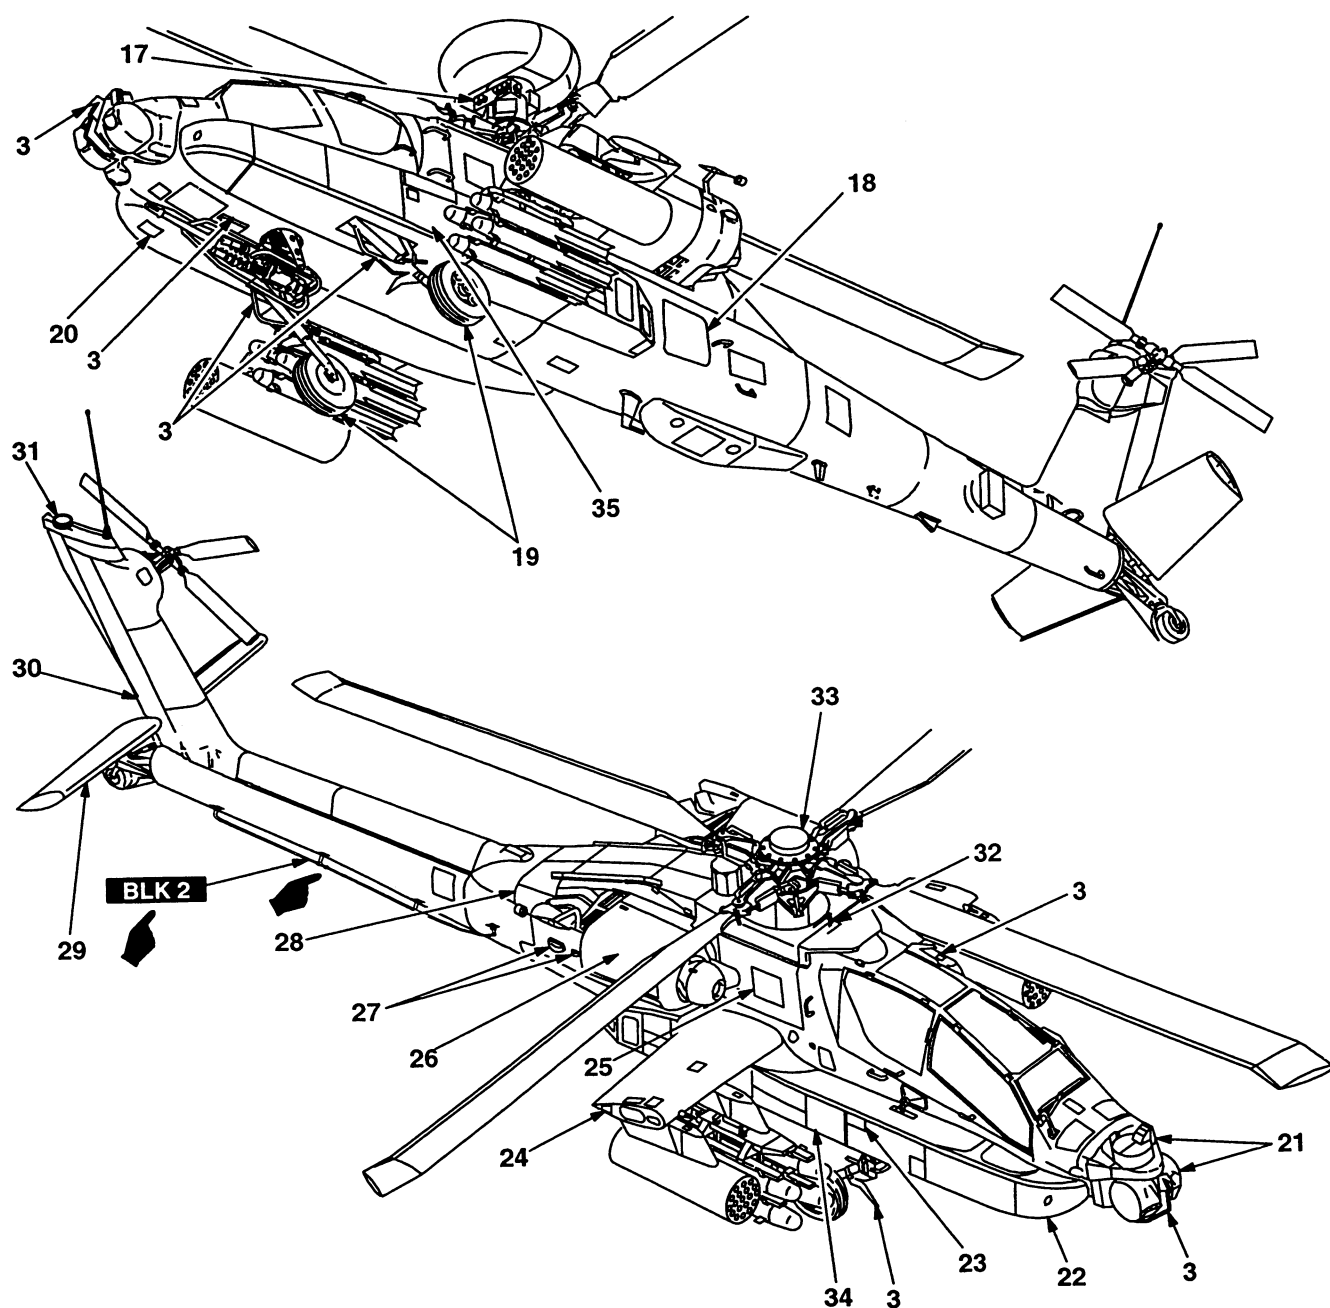
Figure 2-1. General Arrangement (Sheet 2 of 2)

- 17. RADAR FREQUENCY INTERFEROMETER (RFI) **L**
- 18. AFT STORAGE BAY
- 19. MAIN LANDING GEAR
- 20. UTILITY LIGHT AND GROUND POWER OUTLET ACCESS DOOR
- 21. TADS/PNVS TURRET
- 22. RIGHT SIDE EFAB
- 23. FIRE EXTINGUISHER ACCESS DOOR
- 24. INTERCOMMUNICATIONS ACCESS DOOR
- 25. TRANSMISSION ACCESS DOOR
- 26. ENGINE NACELLE ASSEMBLY

- 27. ANTI-COLLISION LIGHTS AND NAVIGATION LIGHTS
- 28. HYDRAULIC GROUND SERVICE PANEL ACCESS DOOR
- 29. HORIZONTAL STABILIZER
- 30. VERTICAL STABILATOR
- 31. GLOBAL POSITIONING SYSTEM (GPS) ANTENNA
- 32. ICE DETECT PROBE
- 33. FLAT PLATE (FCR REMOVED)
- 34. RIGHT FLYAWAY KIT BAY
- 35. LEFT FLYAWAY KIT BAY
