## Nr. 17

UITSPRAAK van de Raad voor de Scheepvaart inzake het na zware bodemschade te hebben opgelopen, kapseizen en zinken van het Nederlands-Antilliaanse afzinkbare zwareladingschip "Mighty Servant 2", varende in Indonesische wateren, ten noordoosten van het eiland Pulau Berhala, waarbij vijf bemanningsleden zijn omgekomen.

Op 2 november 1999 is het Nederlands-Antilliaanse afzinkbare zwareladingschip "Mighty Servant 2", varende in Indonesische wateren, ten noordoosten van het eiland Pulau Berhala, na zware bodemschade te hebben opgelopen, gekapseisd en gezonken, waarbij vijf bemanningsleden zijn omgekomen. De "Mighty Servant 2" was op weg van Okpo, Korea, via Singapore, naar Cabinda, Angola, West-Afrika. De Commissie van Onderzoek in de Nederlandse Antillen, als bedoeld in artikel 26bis van de Schepenwet, heeft bij beslissing d.d. 20 december 2000 deze zaak overeenkomstig artikel 27, vierde lid, van de Schepenwet, verwezen naar de Raad voor de Scheepvaart voor het instellen van een onderzoek naar de oorzaak van deze scheepsramp. Bij beslissing d.d. 31 januari 2001 besliste de Raad voor de Scheepvaart dat een onderzoek zou worden ingesteld naar de oorzaak van deze scheepsramp.

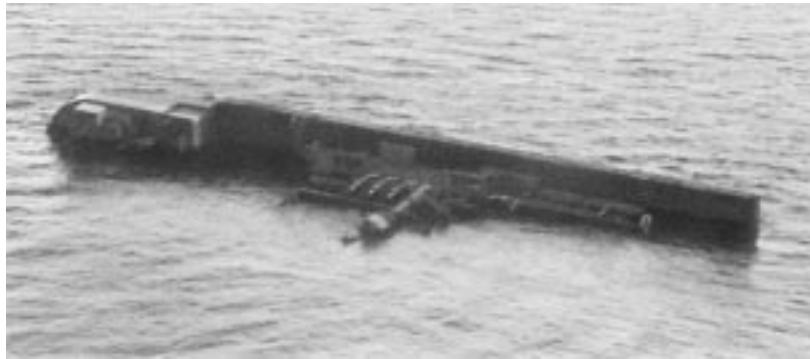
Van 10 tot 14 november 1999 werd door Fugro Survey Pte. een hydrografisch zeebodemsurvey uitgevoerd in een corridor rond het laatste deel van de route van de "Mighty Servant 2". Hierbij werden twee, nagenoeg in de route liggende, uitstekende rotspunten (pinnacles) gevonden met kaartdieptes van respectievelijk 4,3 meter en 8 meter (zie kaartje, figuur 2). Op de rotspunten zelf werden geen sporen van de aanvaring gevonden.

De positie van het wrak ligt circa  $\frac{3}{4}$  mijl voorbij de eerste pinnacle van 8 meter kaartdiepte in een peiling van circa 110°. De pinnacle bevindt zich in de kaart nagenoeg in de positie van het dieptecijfer 11 (meter). Ter plaatse van het wrak is het water 29 tot 31 meter diep, waardoor het wrak op zijn bakboordzijde liggend met een slagzij van circa 105° met stuurboord circa 5 à 8 meter boven water uitsteekt. Het schip is, volgens het schadebeeld, na het kapseizen met bakboordvoor als het ware in de grond gevaren en ligt in een strekking van circa 108°.

Indien het schip op de pinnacle van 4,3 meter kaartdiepte was gelopen, zou het binnen twee minuten na de eerste schok zijn gekapseisd, hetgeen niet strookt met de verklaringen van drie en vijf minuten. Bovendien zou het schadebeeld dan anders zijn geweest en het schip mogelijk zelfs omhoog zijn gelopen. De Raad acht het dan ook aannemelijk dat het schip op de eerste pinnacle van 8 meter kaartdiepte is gelopen.

De diepgang van het schip was voor 8,7 en achter 8,4 meter. De diepte van de schade onder het voorschip was tussen de 1,5 en 2 meter en achter tussen 1 en 1,5 meter. Boven de gevonden pinnacles stond volgens het survey rapport boven de ene op het moment van de gronding 8,7 meter water en was de kaartdiepte van de andere 4,3 meter, hetgeen zou betekenen dat er ten tijde van de ramp circa 5 meter water boven zou hebben gestaan.

Niet alleen gelet op het tijdsverloop als voorgaand aangegeven onder het hoofdstuk "De ramp", doch ook gelet op de diepte van de schade, is het aannemelijk dat de "Mighty Servant 2" op de diepste van de twee gevonden pinnacles is gelopen.
