project **Onderzoek aerosolen**  
onderdeel **Bouwdeel G  
Tweede Kamer**  
opdrachtgever **Tweede Kamer der Staten Generaal**  
projectnummer **010005\_002**

**Bevindingen samengevat per bouwlaag**

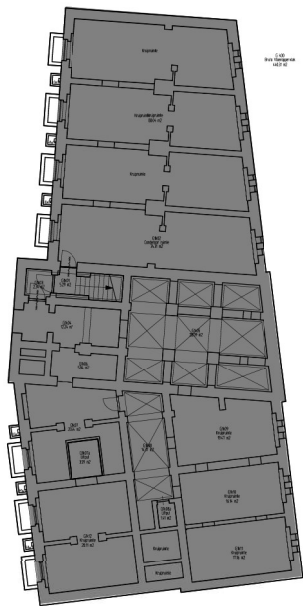
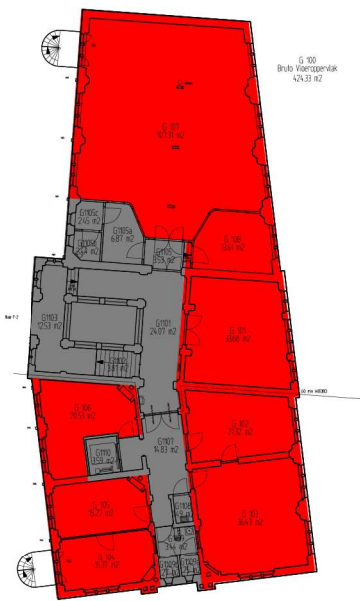
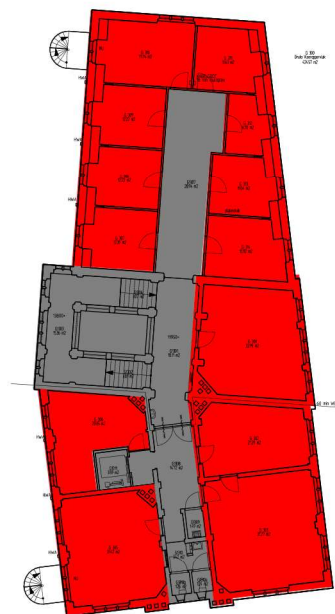
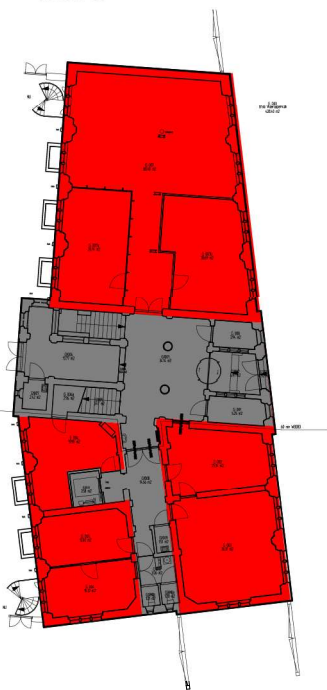
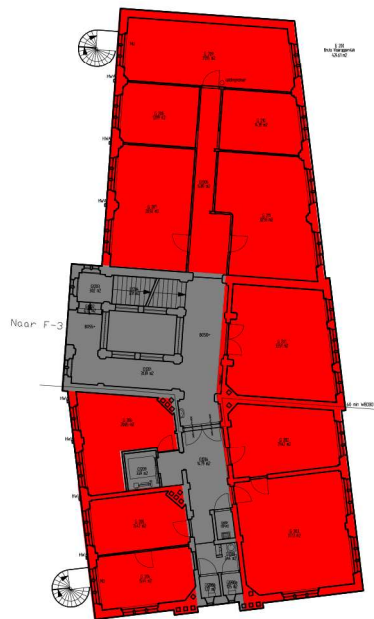
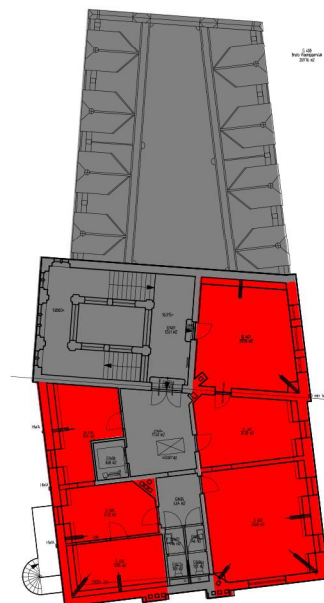
G003

### Typering gevels

De verblijfsruimten zijn vrijwel allemaal voorzien van te openen geveldelen. Op de begane grond zijn deze vanwege veiligheid niet te openen.

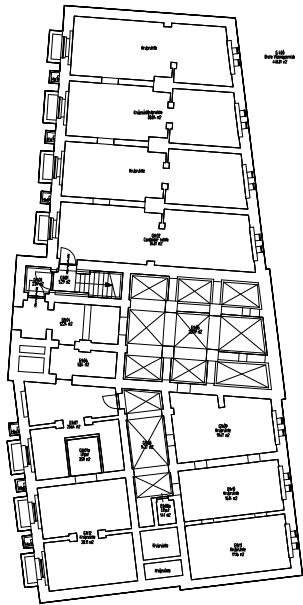
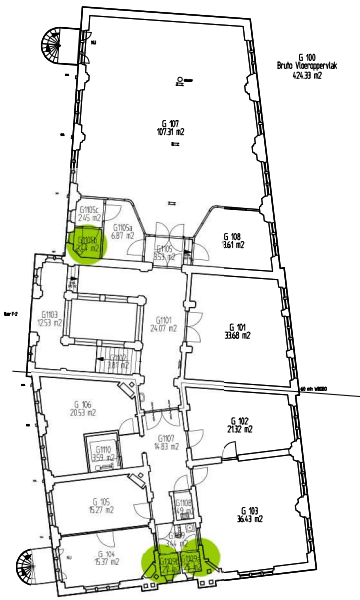
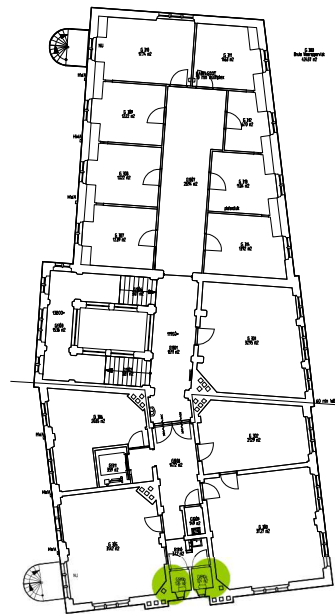
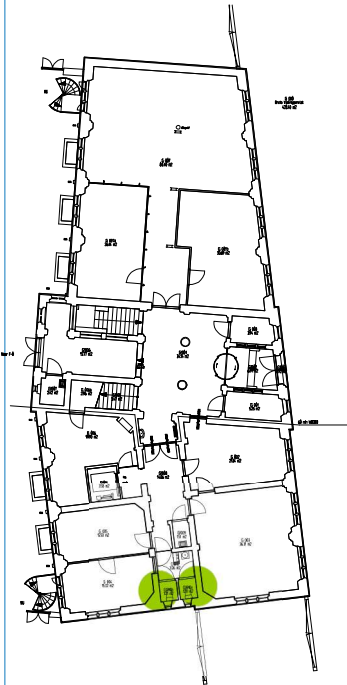
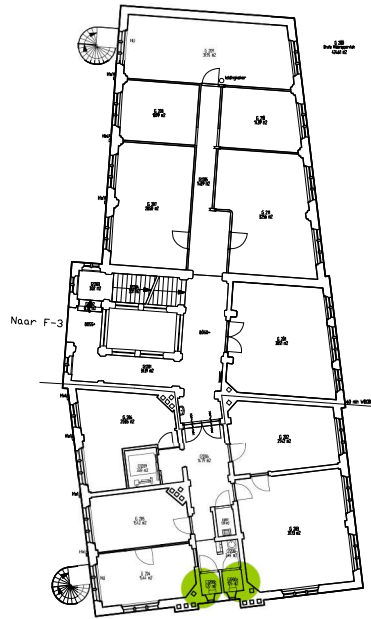
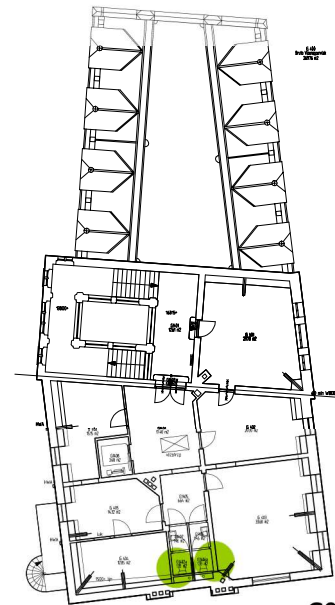
G004

### Classificatie mechanische ventilatie installatie

De kantoorruimten zijn niet voorzien van mechanische ventilatie.

- Maatregelen:  
 MV-02 Aanpassen bezetting ruimte  
 MV-03 IAQ-sensor aanbrengen met "stoplicht"
