Inspectie Leefomgeving en Transport
Ministerie van Infrastructuur en Waterstaat

Jaarverslag Spoorwegveiligheid 2019

Datum oktober 2020

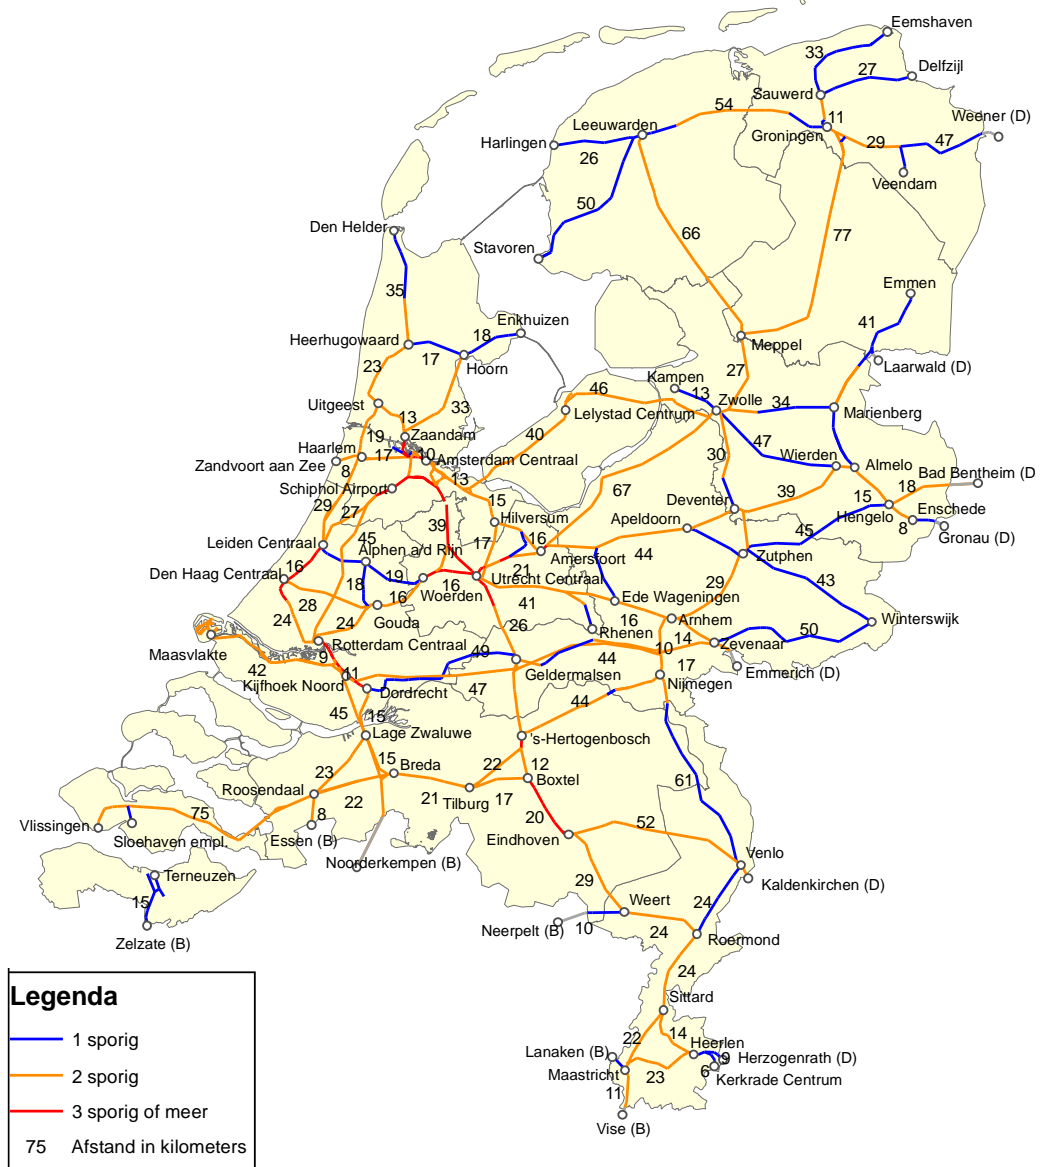
Figuur A.1: Algemene overzichtskaart met netwerkconfiguratie van het hoofdspoor (Situatie januari 2019). Uit: ProRail. *Netverklaring 2019*. Version 1.6. Sep. 2019, Bijlage 1.

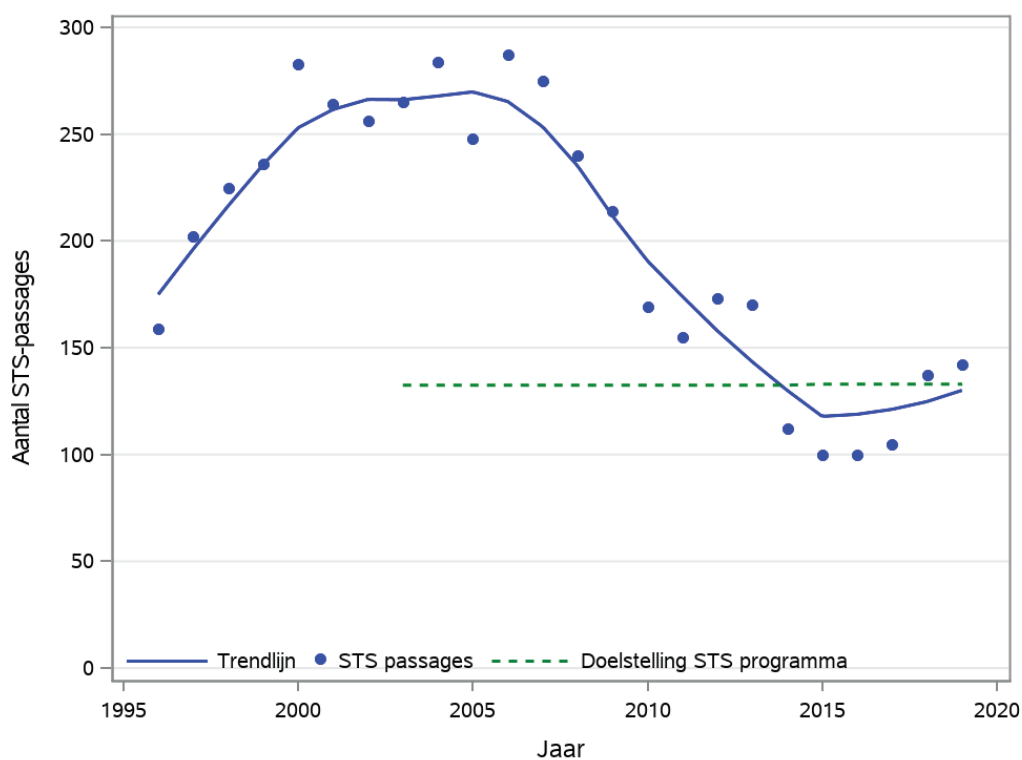
Figuur E.1: Trend in het aantal STS-passages over de jaren 2000 t/m 2019. De trendlijn is geschat volgens Loess. De doelstelling van het STS programma staat vermeld in de Derde Kadernota. Bron: [ILT](#).
