## Beleidsregels Leidraad subsidies Gemeentelijke Monumenten Zoetermeer 2023

### LGMZ 2023 Leidraad subsidies Gemeentelijke Monumenten Zoetermeer 2023

#### INLEIDING

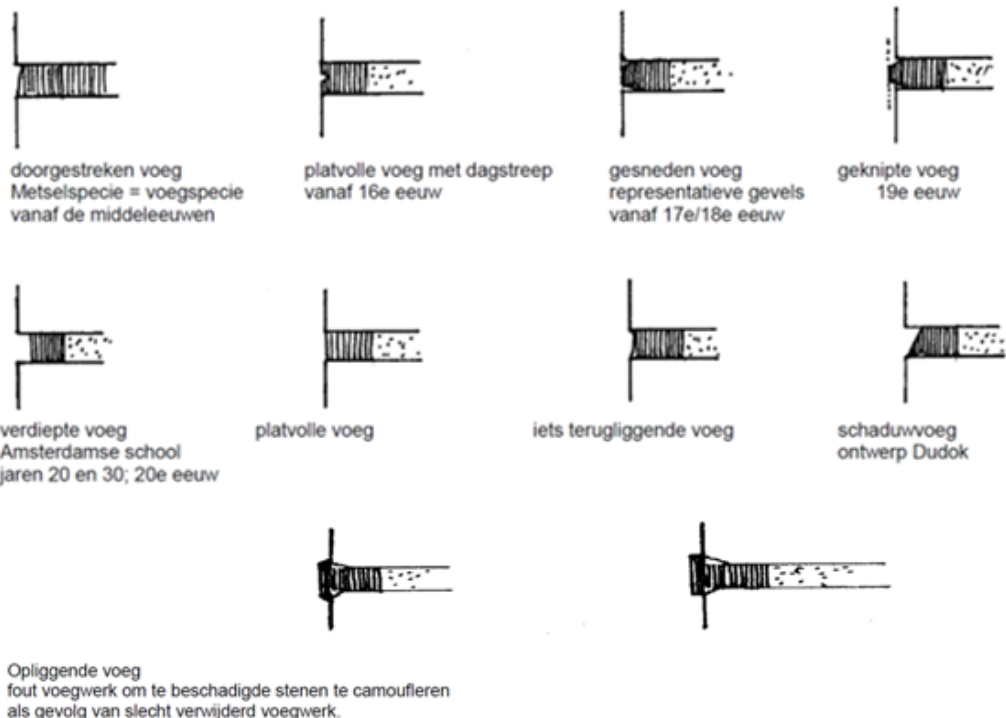
- Overzicht veel voorkomende soorten voegwerk. Bij een pand kunnen meerdere soorten voegwerk zijn aangebracht:
