Effectgestuurd beheerplan Civiele Kunstwerken

Dit beheer- en onderhoudsplan is opgesteld in 2019 voor de civiele kunstwerken in de openbare ruimte van de gemeente Ouder-Amstel. Onder civiele kunstwerken worden verstaan bruggen, tunnels, viaducten, duikers en oeverbeschermingen.

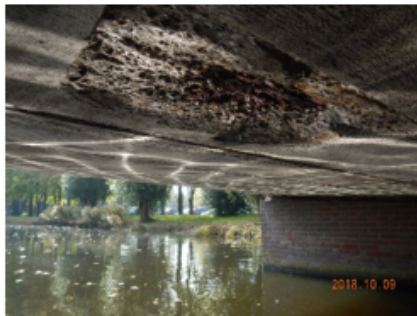
Brug met beton schade,

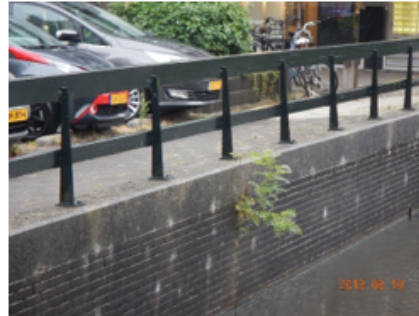
Kademuur met scheurvorming

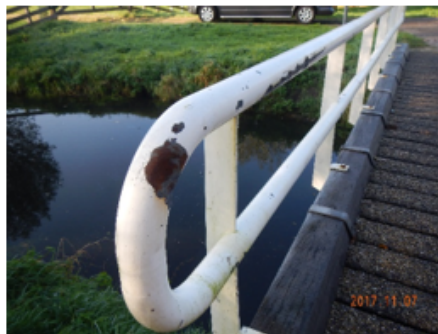
Brug met schade

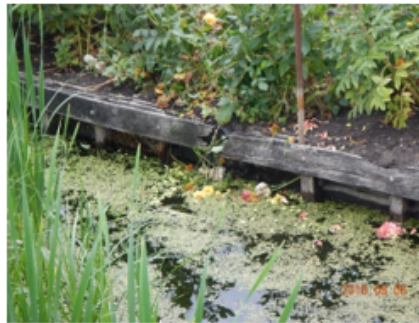
Oeverbescherming met schade

Ten aanzien van de oeverbeschermingen kan gezegd worden dat deze grotendeels einde technische levensduur zijn. Op basis van de risicoafweging en het beleid (bestaande oevers repareren waar mogelijk en waar vervanging aan de orde is ze omvormen tot natuurvriendelijke oevers) kan ook geconcludeerd worden dat één op één vervangen in de meeste gevallen niet noodzakelijk is. De meeste oeverbeschermingen waren voornamelijk belangrijk tijdens de ontwikkeling van het gebied maar hebben nu hun functie grotendeels verloren vanwege de stabilisatie van de grond maar ook door de veranderende inzichten ten aanzien van waterbeheer, flora- en faunabeheer (natuurvriendelijke oevers) en duurzaamheid.
