**Onderwerp:** Fwd: Lange Jaap -- VTS Den Helder// Veiligheidsissues

**Onderwerp:** Lange Jaap -- VTS Den Helder// Veiligheidsissues

**De bouwwijze  
van de  
gietijzeren  
vuurtoren te  
Kijkduin  
(Den Helder)**

## Rapport 10404 (2010) in combinatie met rapport L-J.2 (2011)

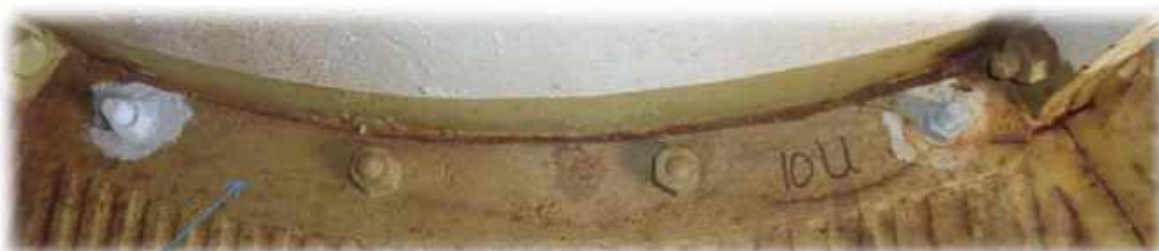
*Nieuwe breuklijn*

*Status vloerplaat 10U op 12 augustus 2011*

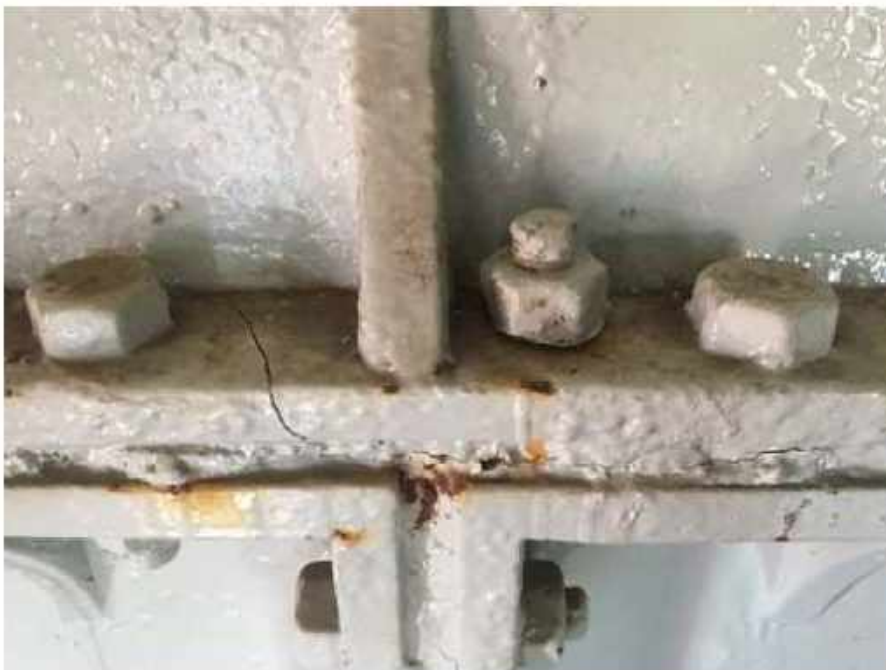
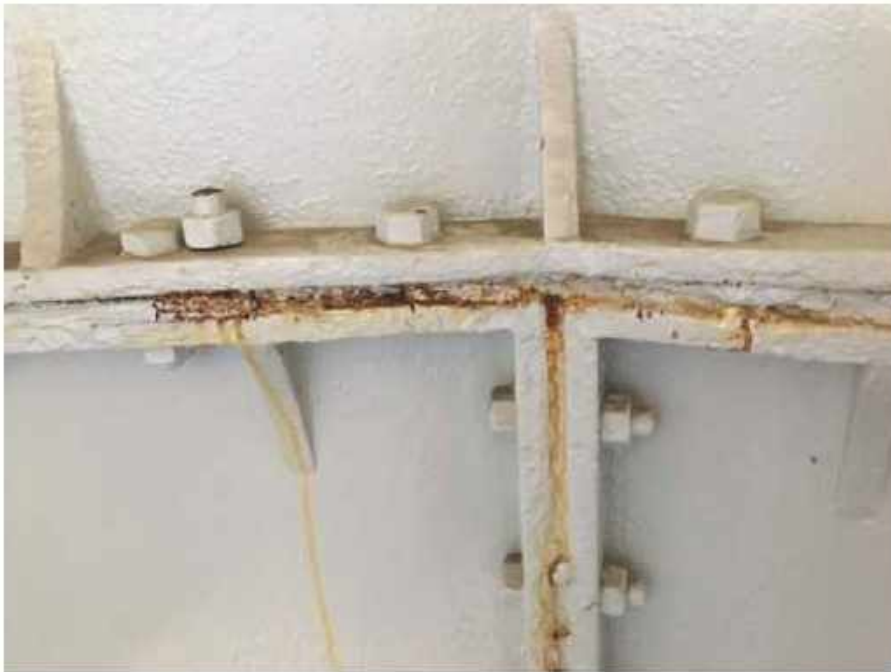
Overigens prima om dit met een hoogwerker vast te stellen.  
Dit moet je dan wel specifiek doen op de specifieke indicaties van de binnenzijde.  
Dit speelt zich vooral af op de hogere verdiepingen

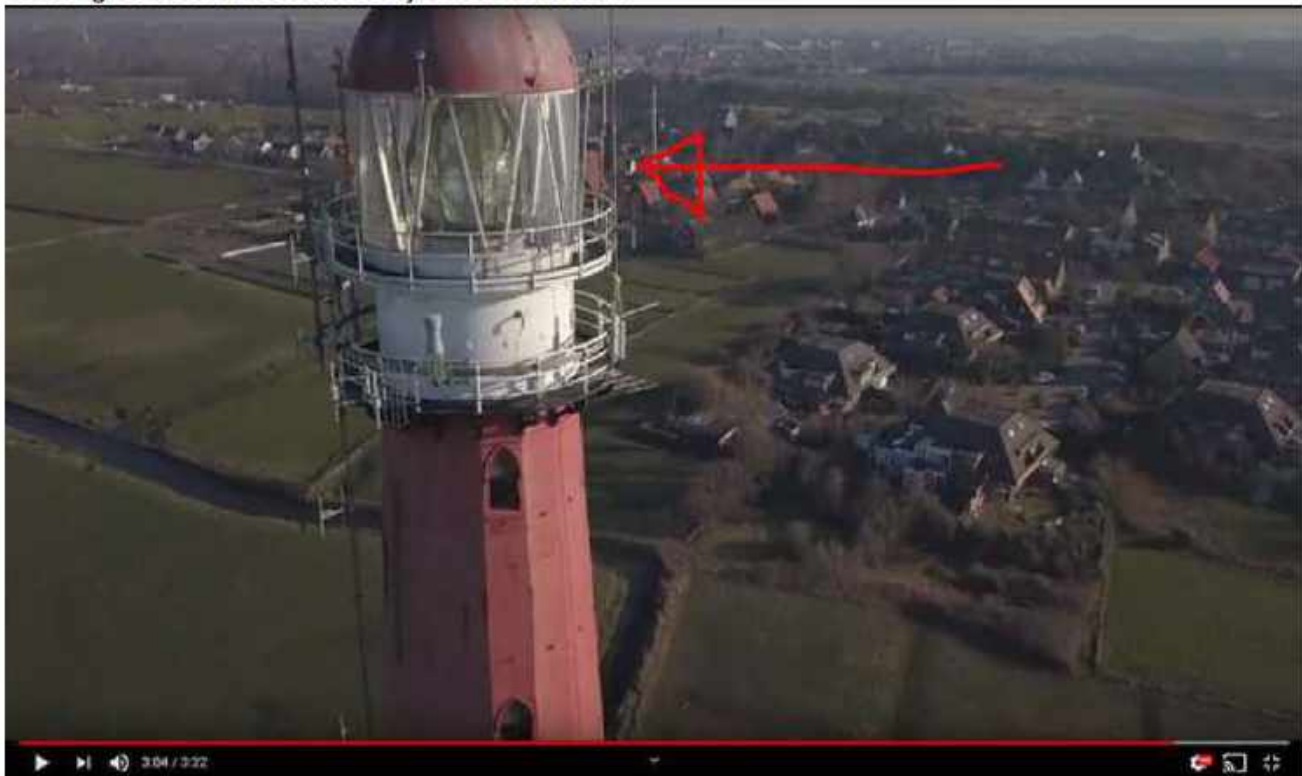
Nu hangt er bovenin een behoorlijk zwaar lichtwerk:

Dus dat gaat nog wel wat invloed hebben.

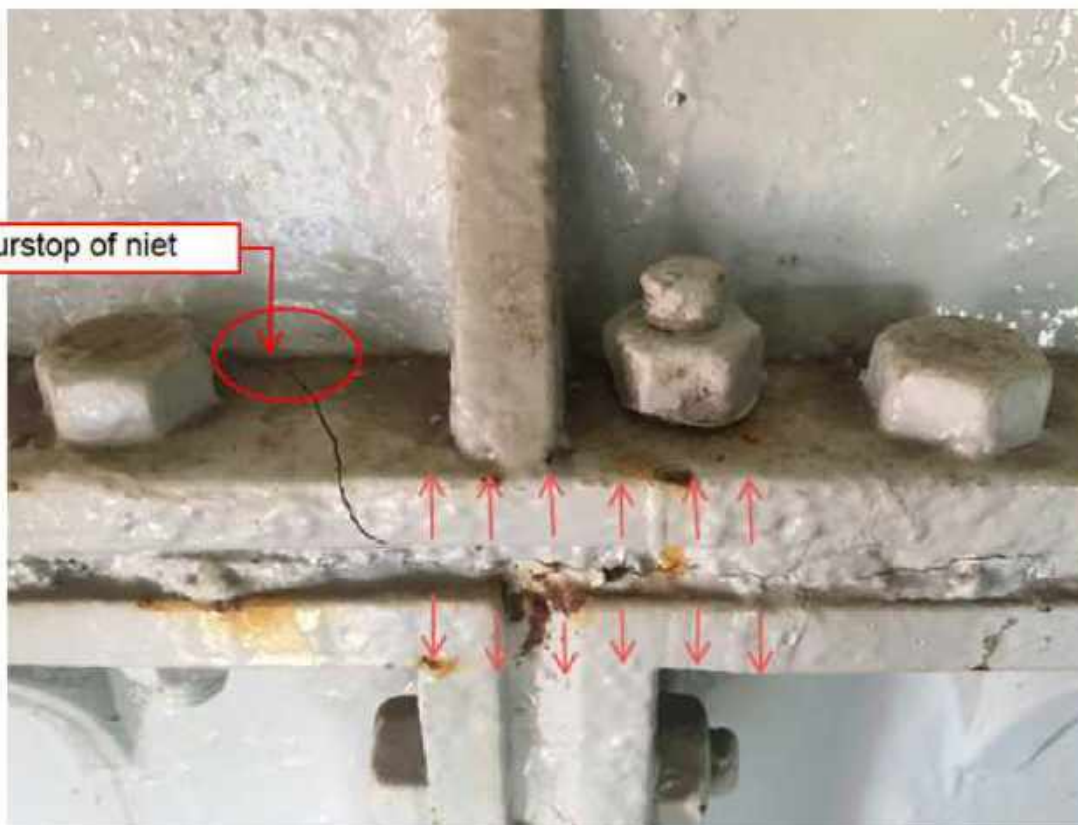
ik bedoel hier de scheuren in de buitenwandverstijvers. (zie foto) ter plaatse van de boutverbinding

Als de spanningen aan de scheurtip hoog blijven zal deze scheur zich doorzetten in de buitenwand

Oorzaak lijkt ook hier en lokale zone met zwelling (dat zou ook de horizontale scheur in de conservering verklaren in het voegmateriaal )

Vraag zou zijn is deze scheur te verklaren met een zwel-fenomeen en neemt dat de spanning aan de scheurtip af bij het groeien van de scheur of blijft deze hoog.

Dit rekenkundig te benaderen zijn door de scheur mee te modelleren in het model en bij twee verschillende scheurlengten (een alleen in de wandverstijver en tweede waarbij deze zich ook in de buitenwand bevindt) de spanningssituatie ter plaatse van de tip van de scheur

Als de spanning aan de scheurtip afneemt bij toenemende lengte dan zal de scheur waarschijnlijk stoppen

scheurstop of niet

Dit tweede faalmechanisme zie ik als grootste bedreiging voor de duurzame instandhouding van de toren omdat de vloeren geen globale functie hebben en de bouten vervangbaar zijn (voegzwellen zie ik als een aandrijvend mechanisme) de scheurvorming veroorzaakt uiteindelijk mogelijk globaal doorgaande scheurvorming

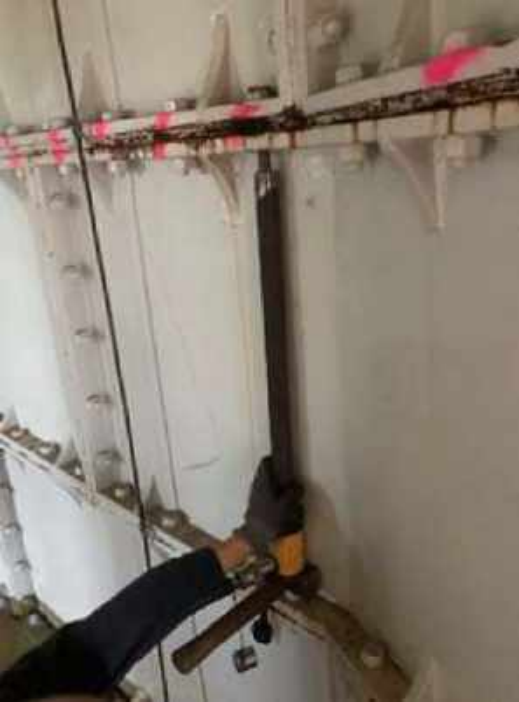
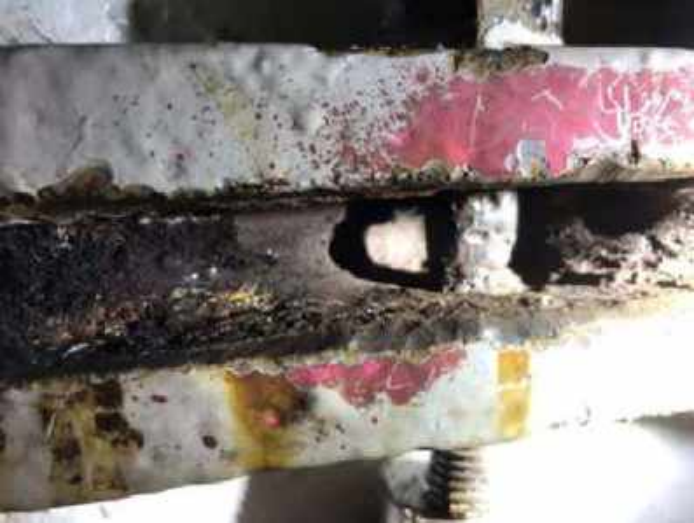
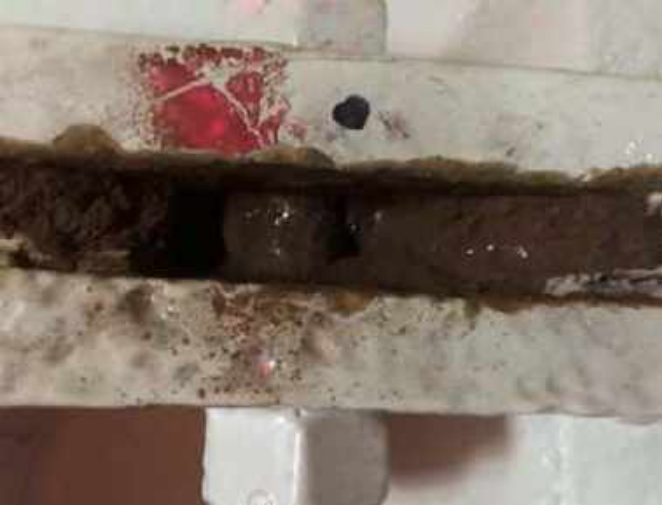
Ondanks de hoge druk is er geen beweging in de bout gekomen. Ook hielp het niet de bout met een zware hamer te laten "schrikken" en kwam deze niet los. Uiteindelijk is onderste deel van de boutsteel door de hoge druk van de hydraulische pers en scheur ontstaan.

Na het vrijmaken van de boutsteel is geconstateerd dat de boutsteel behoorlijk is weggevreten. Opvallend is dat de boutsteel al voor 2/3 was gebroken en dat er nu op de resterende 1/3 een "verse" breuk te zien was.

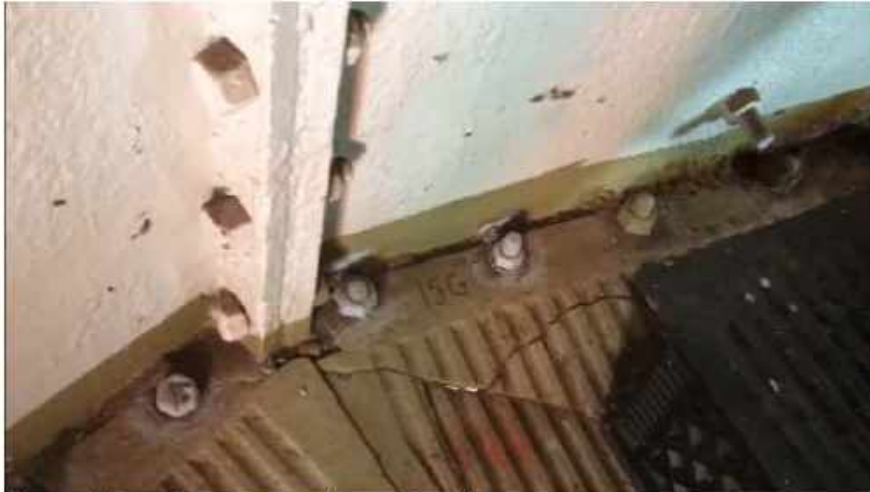
*Figuur 6: bezwiken vloer op niveau 15 nabij transportroute*

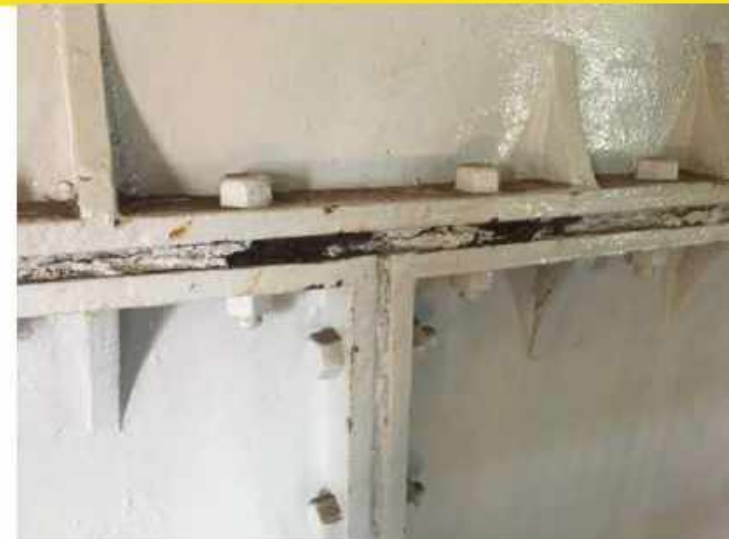
## Tijdelijke maatregelen stoppen onomkeerbare degradatie

- afdichten van voegen aan buitenzijde (testvakken)
- over bestaande conservering (chrom 6)
- verwijderen bij definitieve oplossing
