**Onderwerp:** stopaq Lange Jaap voornemen

**Onderwerp:** 42212 Scheuren Lange Jaap

Onderzoeksrapport  
Scheurvorming vloeren

# Vuurtoren Lange Jaap Schade onderzoeksrapport

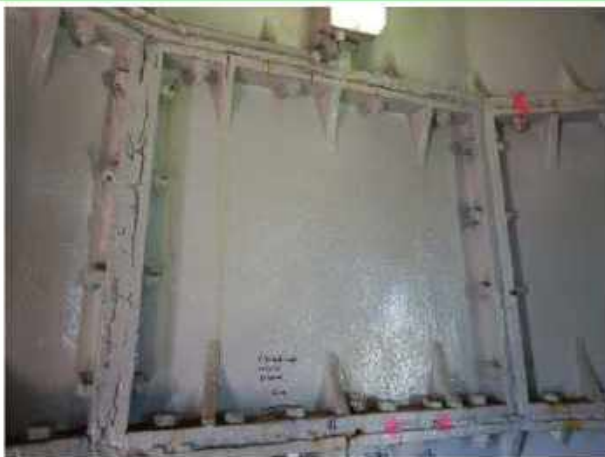
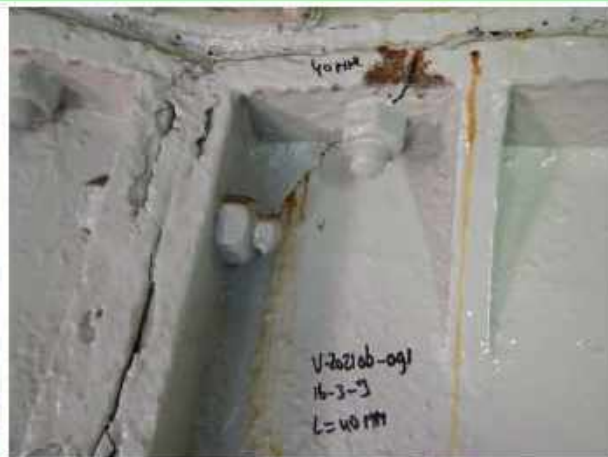
| Volgnr. | : 91 |
| Gebrek | : Scheur van de flens naar het lijf |
| Omvang | : 40 mm |
| Opmerkingen | : Loopt door in de lijf |

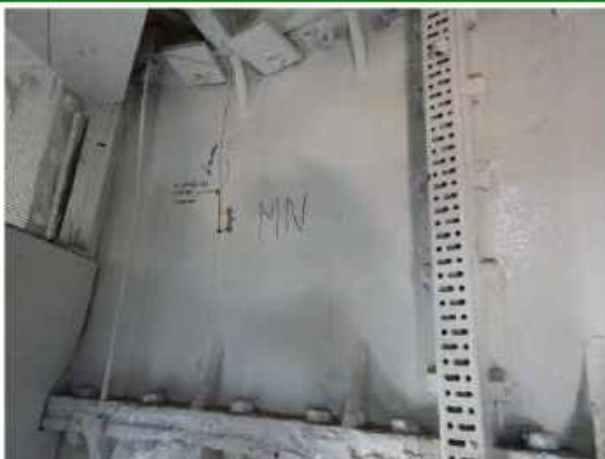
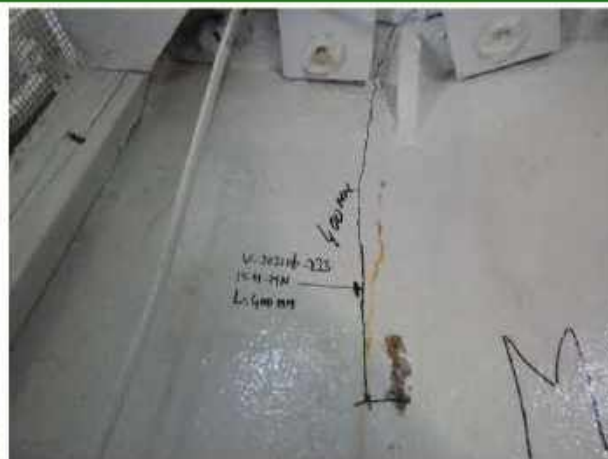
| Volgnr. | : 223 |
| Gebrek | : Scheur van de flens naar het lijf |
| Omvang | : 400 mm |

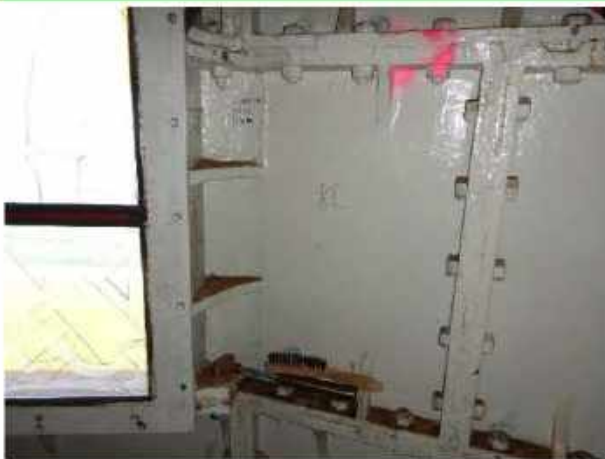
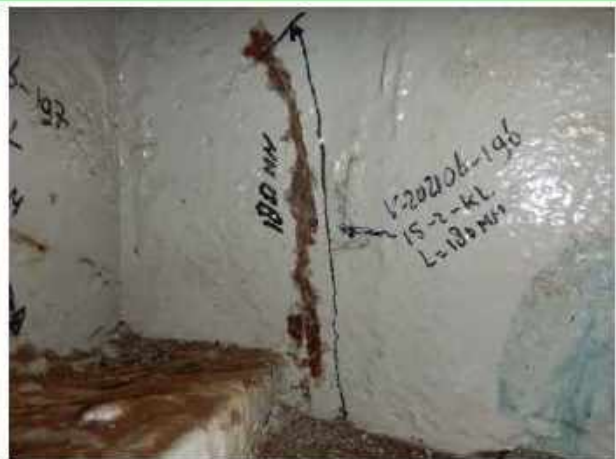
| Volgnr. | : 196 |
| Gebrek | : Scheur alleen in het lijf |
| Omvang | : 95 mm |

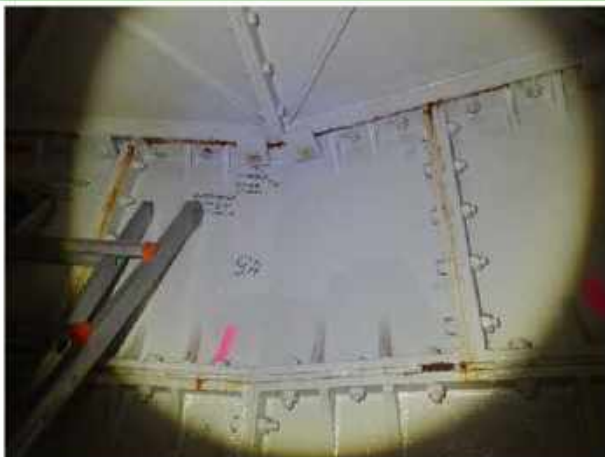
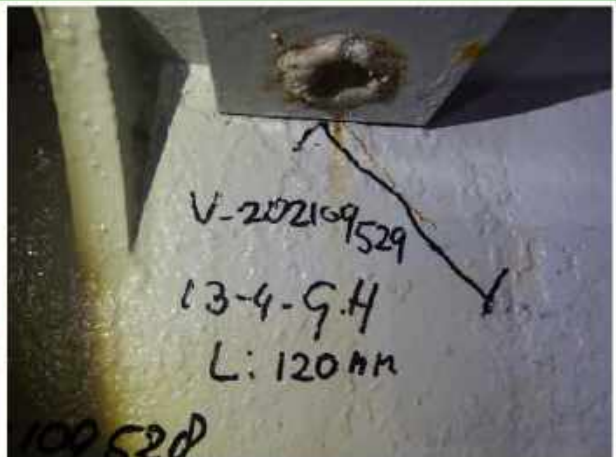
| Volgnr. | : 529 |
| Gebrek | : Scheur van de flens naar het lijf |
| Omvang | : 120 mm |

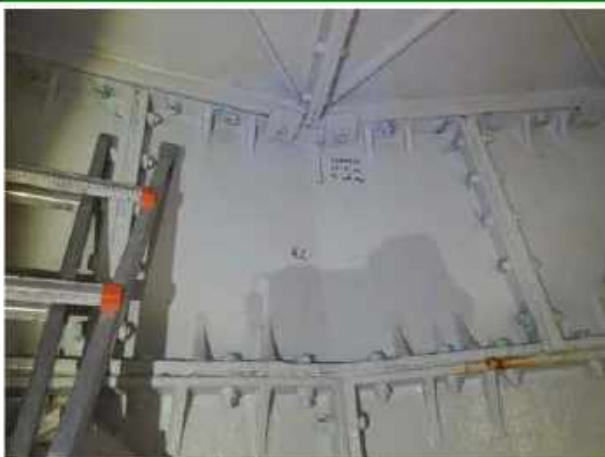
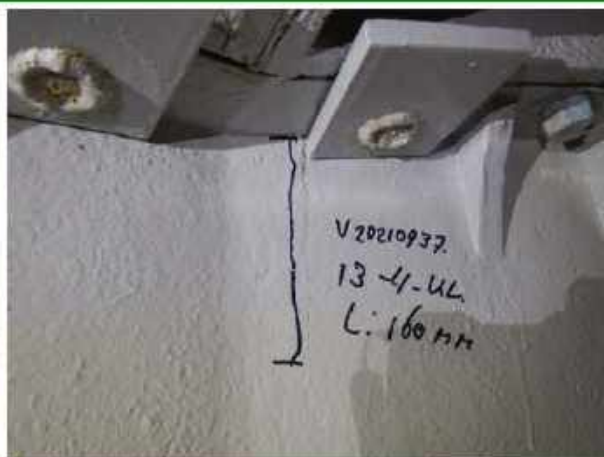
| Volgnr. | : 537 |
| Gebrek | : Scheur alleen in het lijf |
| Omvang | : 160 mm |

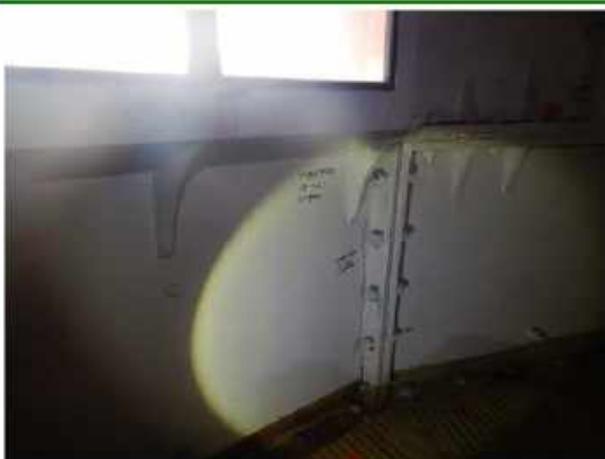
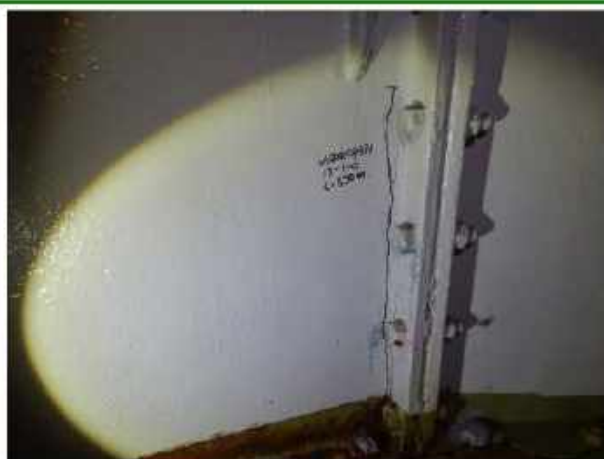
| Volgnr. | : 471 |
| Gebrek | : Scheur van de flens naar het lijf |
| Omvang | : 530 mm |

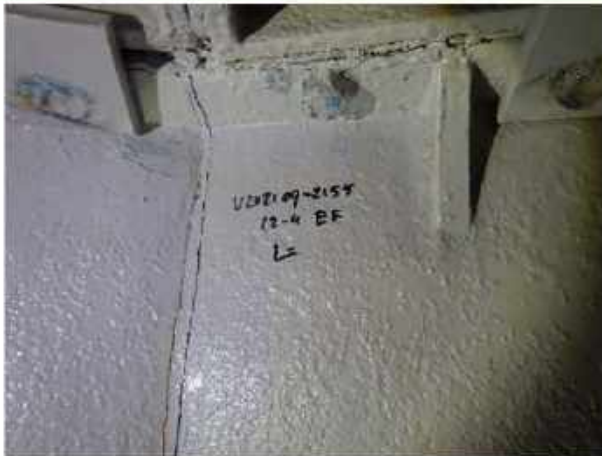
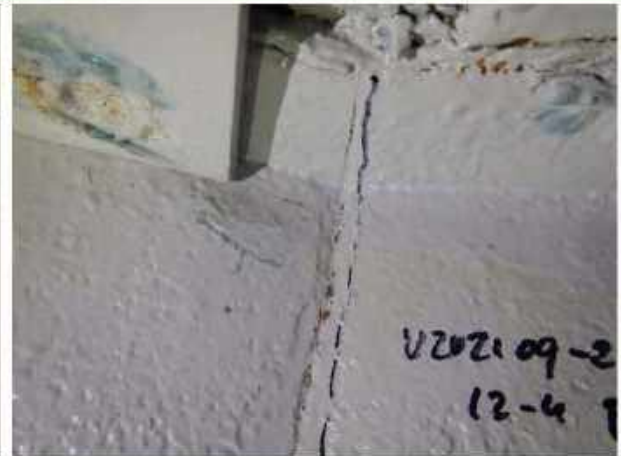
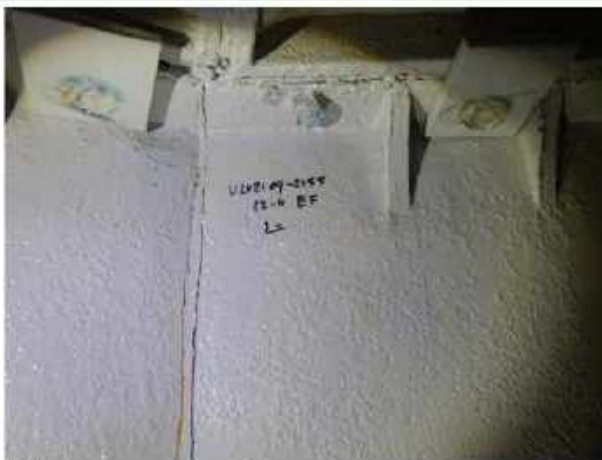
| Volgnr. | : 2155 |
| Gebreuk | : Scheur van de flens naar het lijf |
| Omvang | : 510 mm |

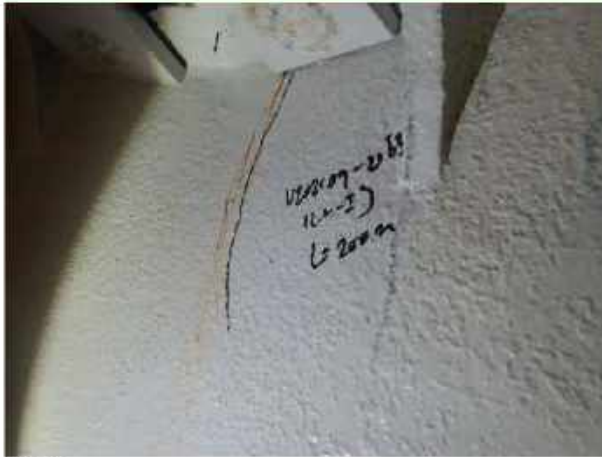
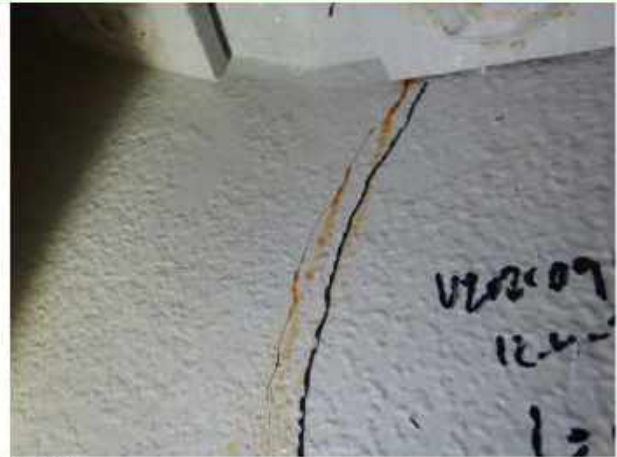
| Volgnr. | : 2163 |
| Gebrek | : Scheur van de flens naar het lijf |
| Omvang | : 200 mm |

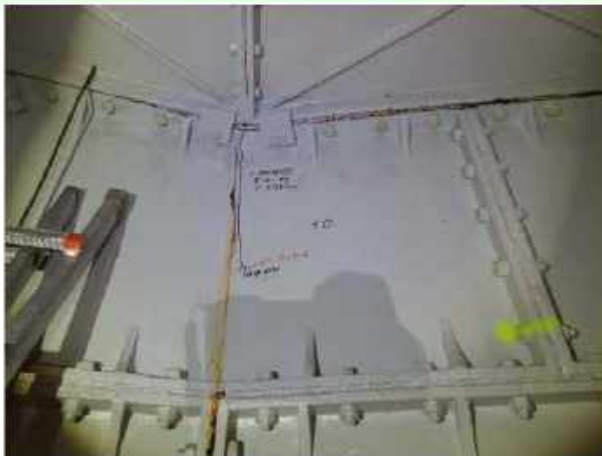
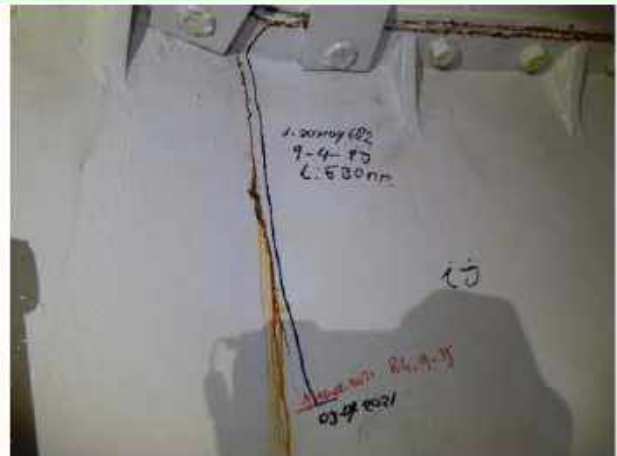
| Volgnr. | : 682 |
| Gebrek | : Scheur van de flens naar het lijf |
| Omvang | : 530 mm |
| Opmerkingen | : Loopt door in paneel |

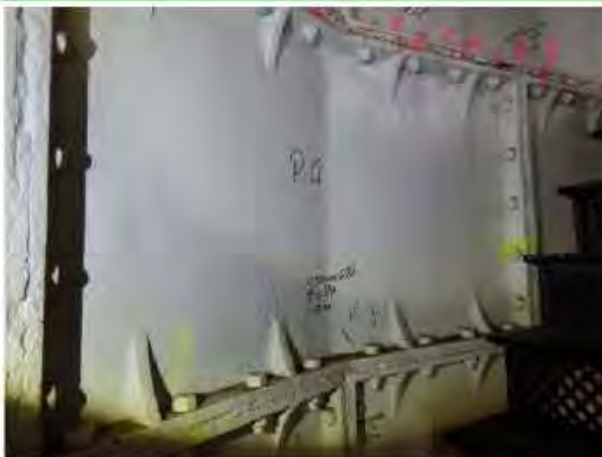
| Volgnr. | : 688 |
| Gebrek | : Scheur van de flens naar het lijf |
| Omvang | : 75 mm |
| Opmerkingen | : In paneel |

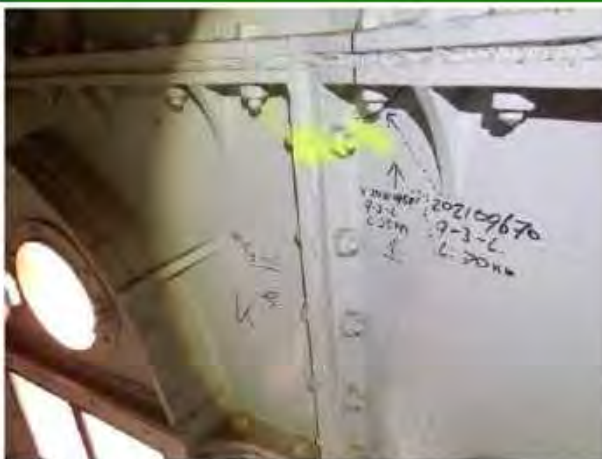
| Volgnr. | : 670 |
| Gebrek | : Scheur alleen in het lijf |
| Omvang | : 70 mm |

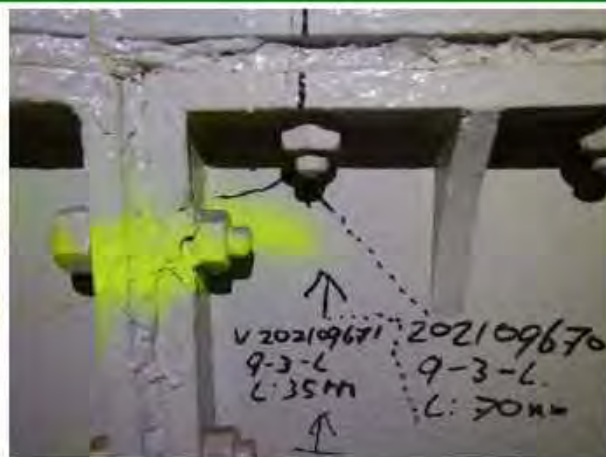
| Volgnr. | : 671 |
| Gebrek | : Scheur van de flens naar het lijf |
| Omvang | : 35 mm |

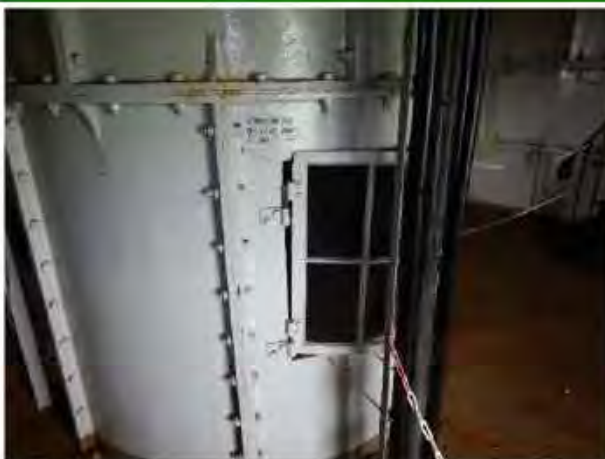
| Volgnr. | : 712 |
| Gebrek | : Scheur alleen in het lijf |
| Omvang | : 130 mm |
| Opmerkingen | : Bij deurtje |

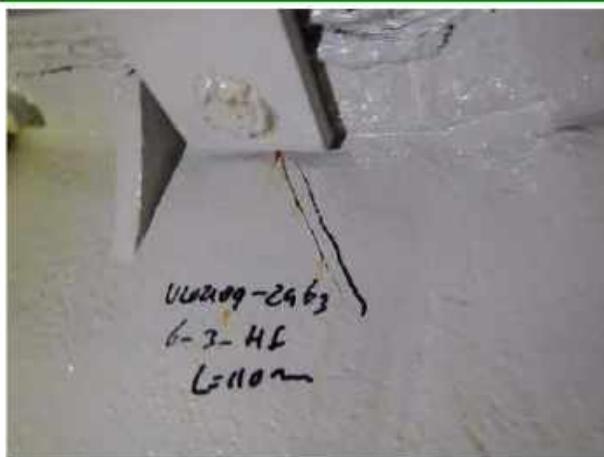
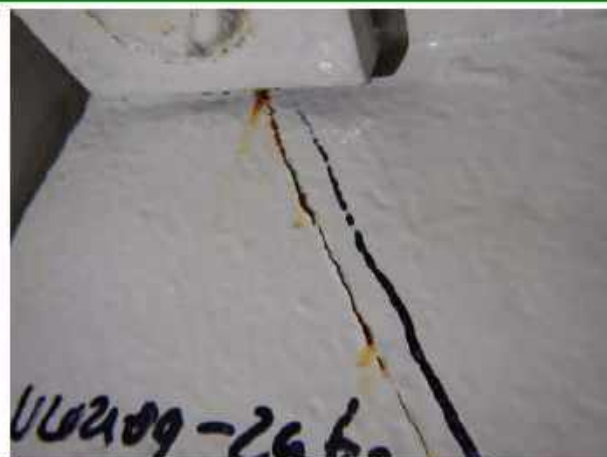
| Gebrek | : Scheur van de flens naar het lijf |

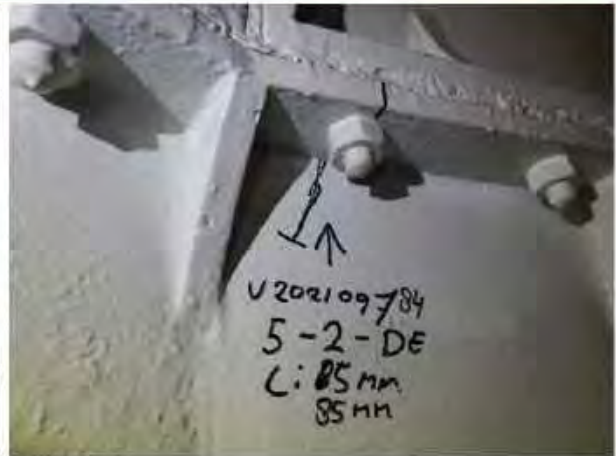
| Gebrek | : Scheur van de flens naar het lijf |

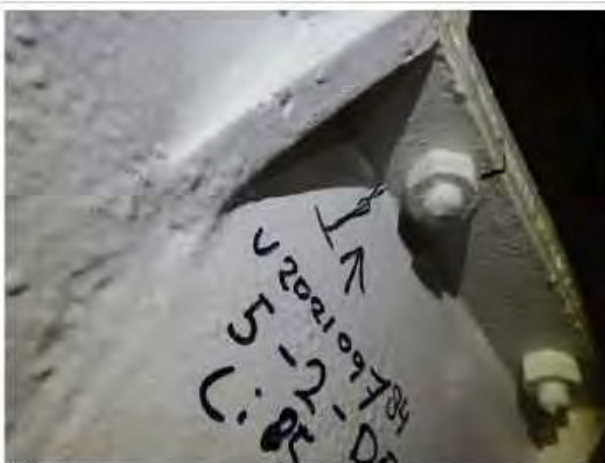
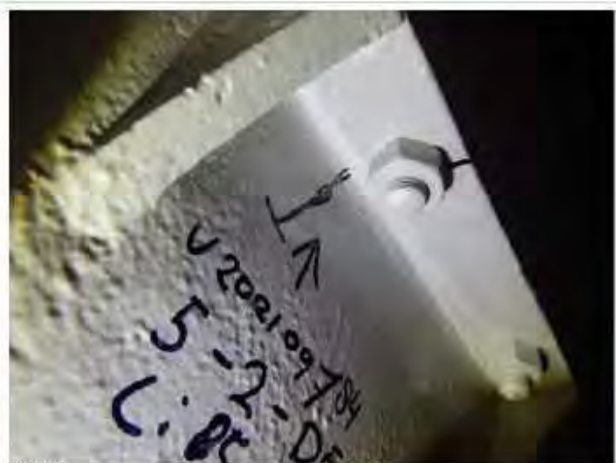
| Volgnr. | : 784 |
| Omvang | : 65 mm |
| Opmerkingen | : Via boutgaten |

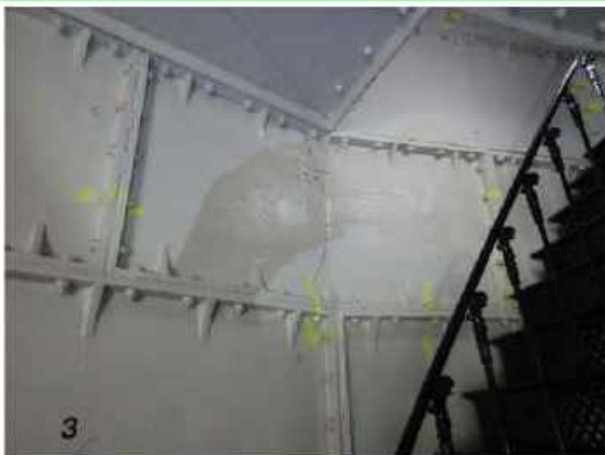
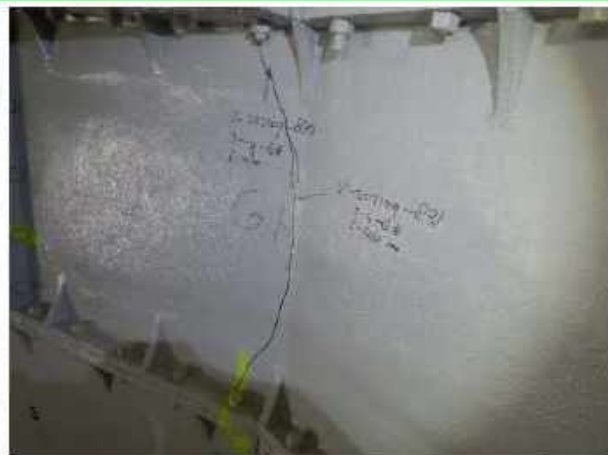
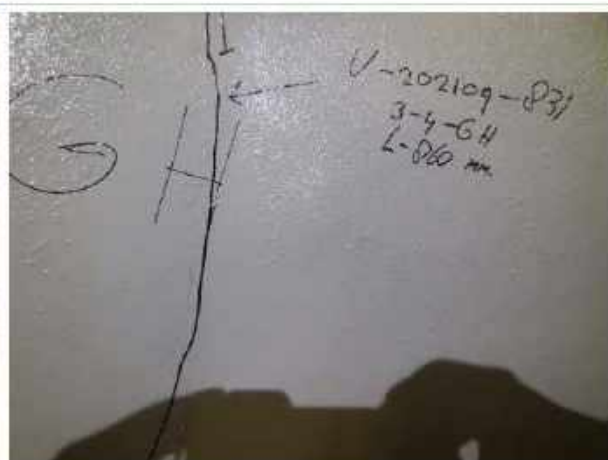
| Volgnr. | : 831 |
| Gebreuk | : Scheur alleen in het lijf |
| Omvang | : 860 mm |
| Opmerkingen | : Geen |

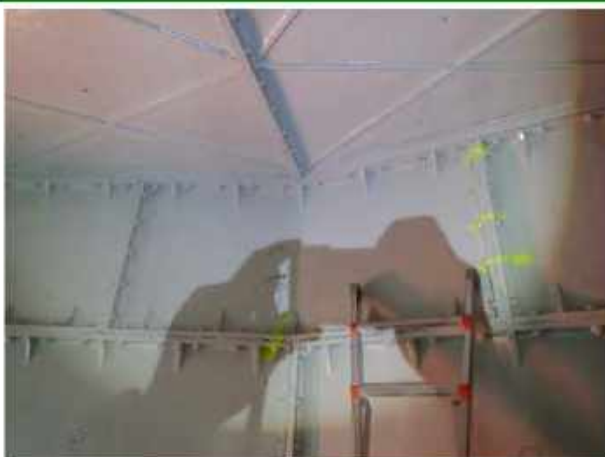
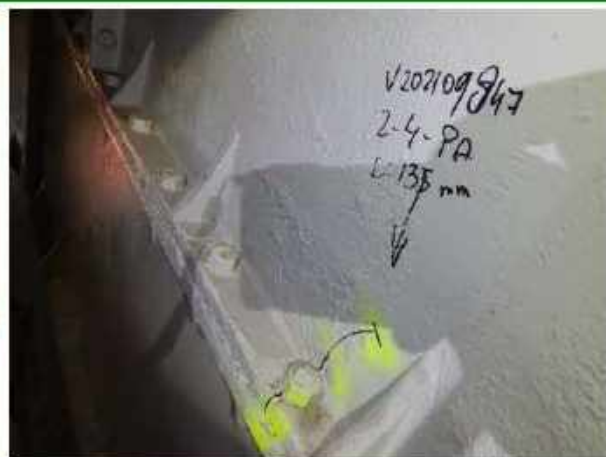
| Volgnr. | : 847 |
| Gebrek | : Scheur van boutgat naar de rand van de flens |
| Omvang | : 135 mm |
| Opmerkingen | : Loopt door in paneel |

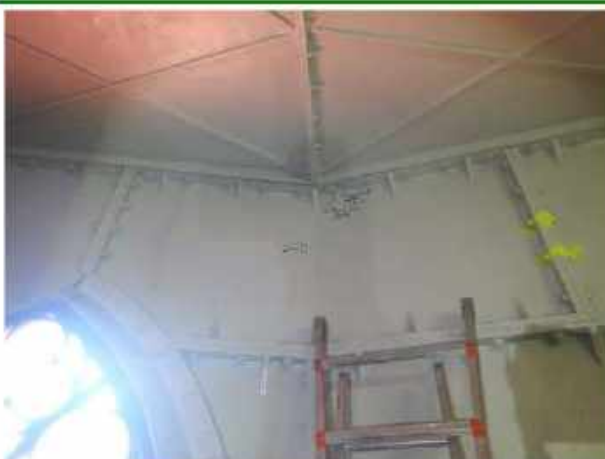
| Volgnr. | : 879 |
| Gebrek | : Scheur van de flens naar het lijf |

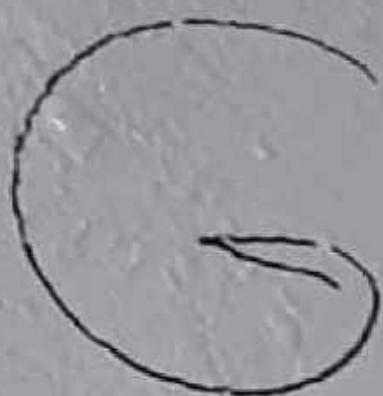
U-202109-830  
3-4-GH  
L-35 mm

U-202109-831  
3-4-GH  
L-860 mm.

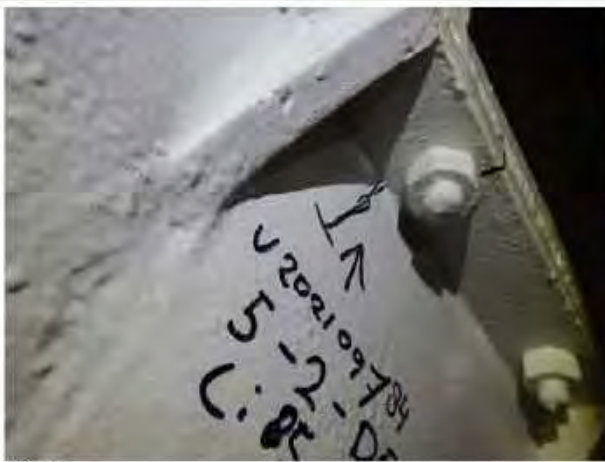
9016

| Gebrek | : Scheur van de flens naar het lijf |

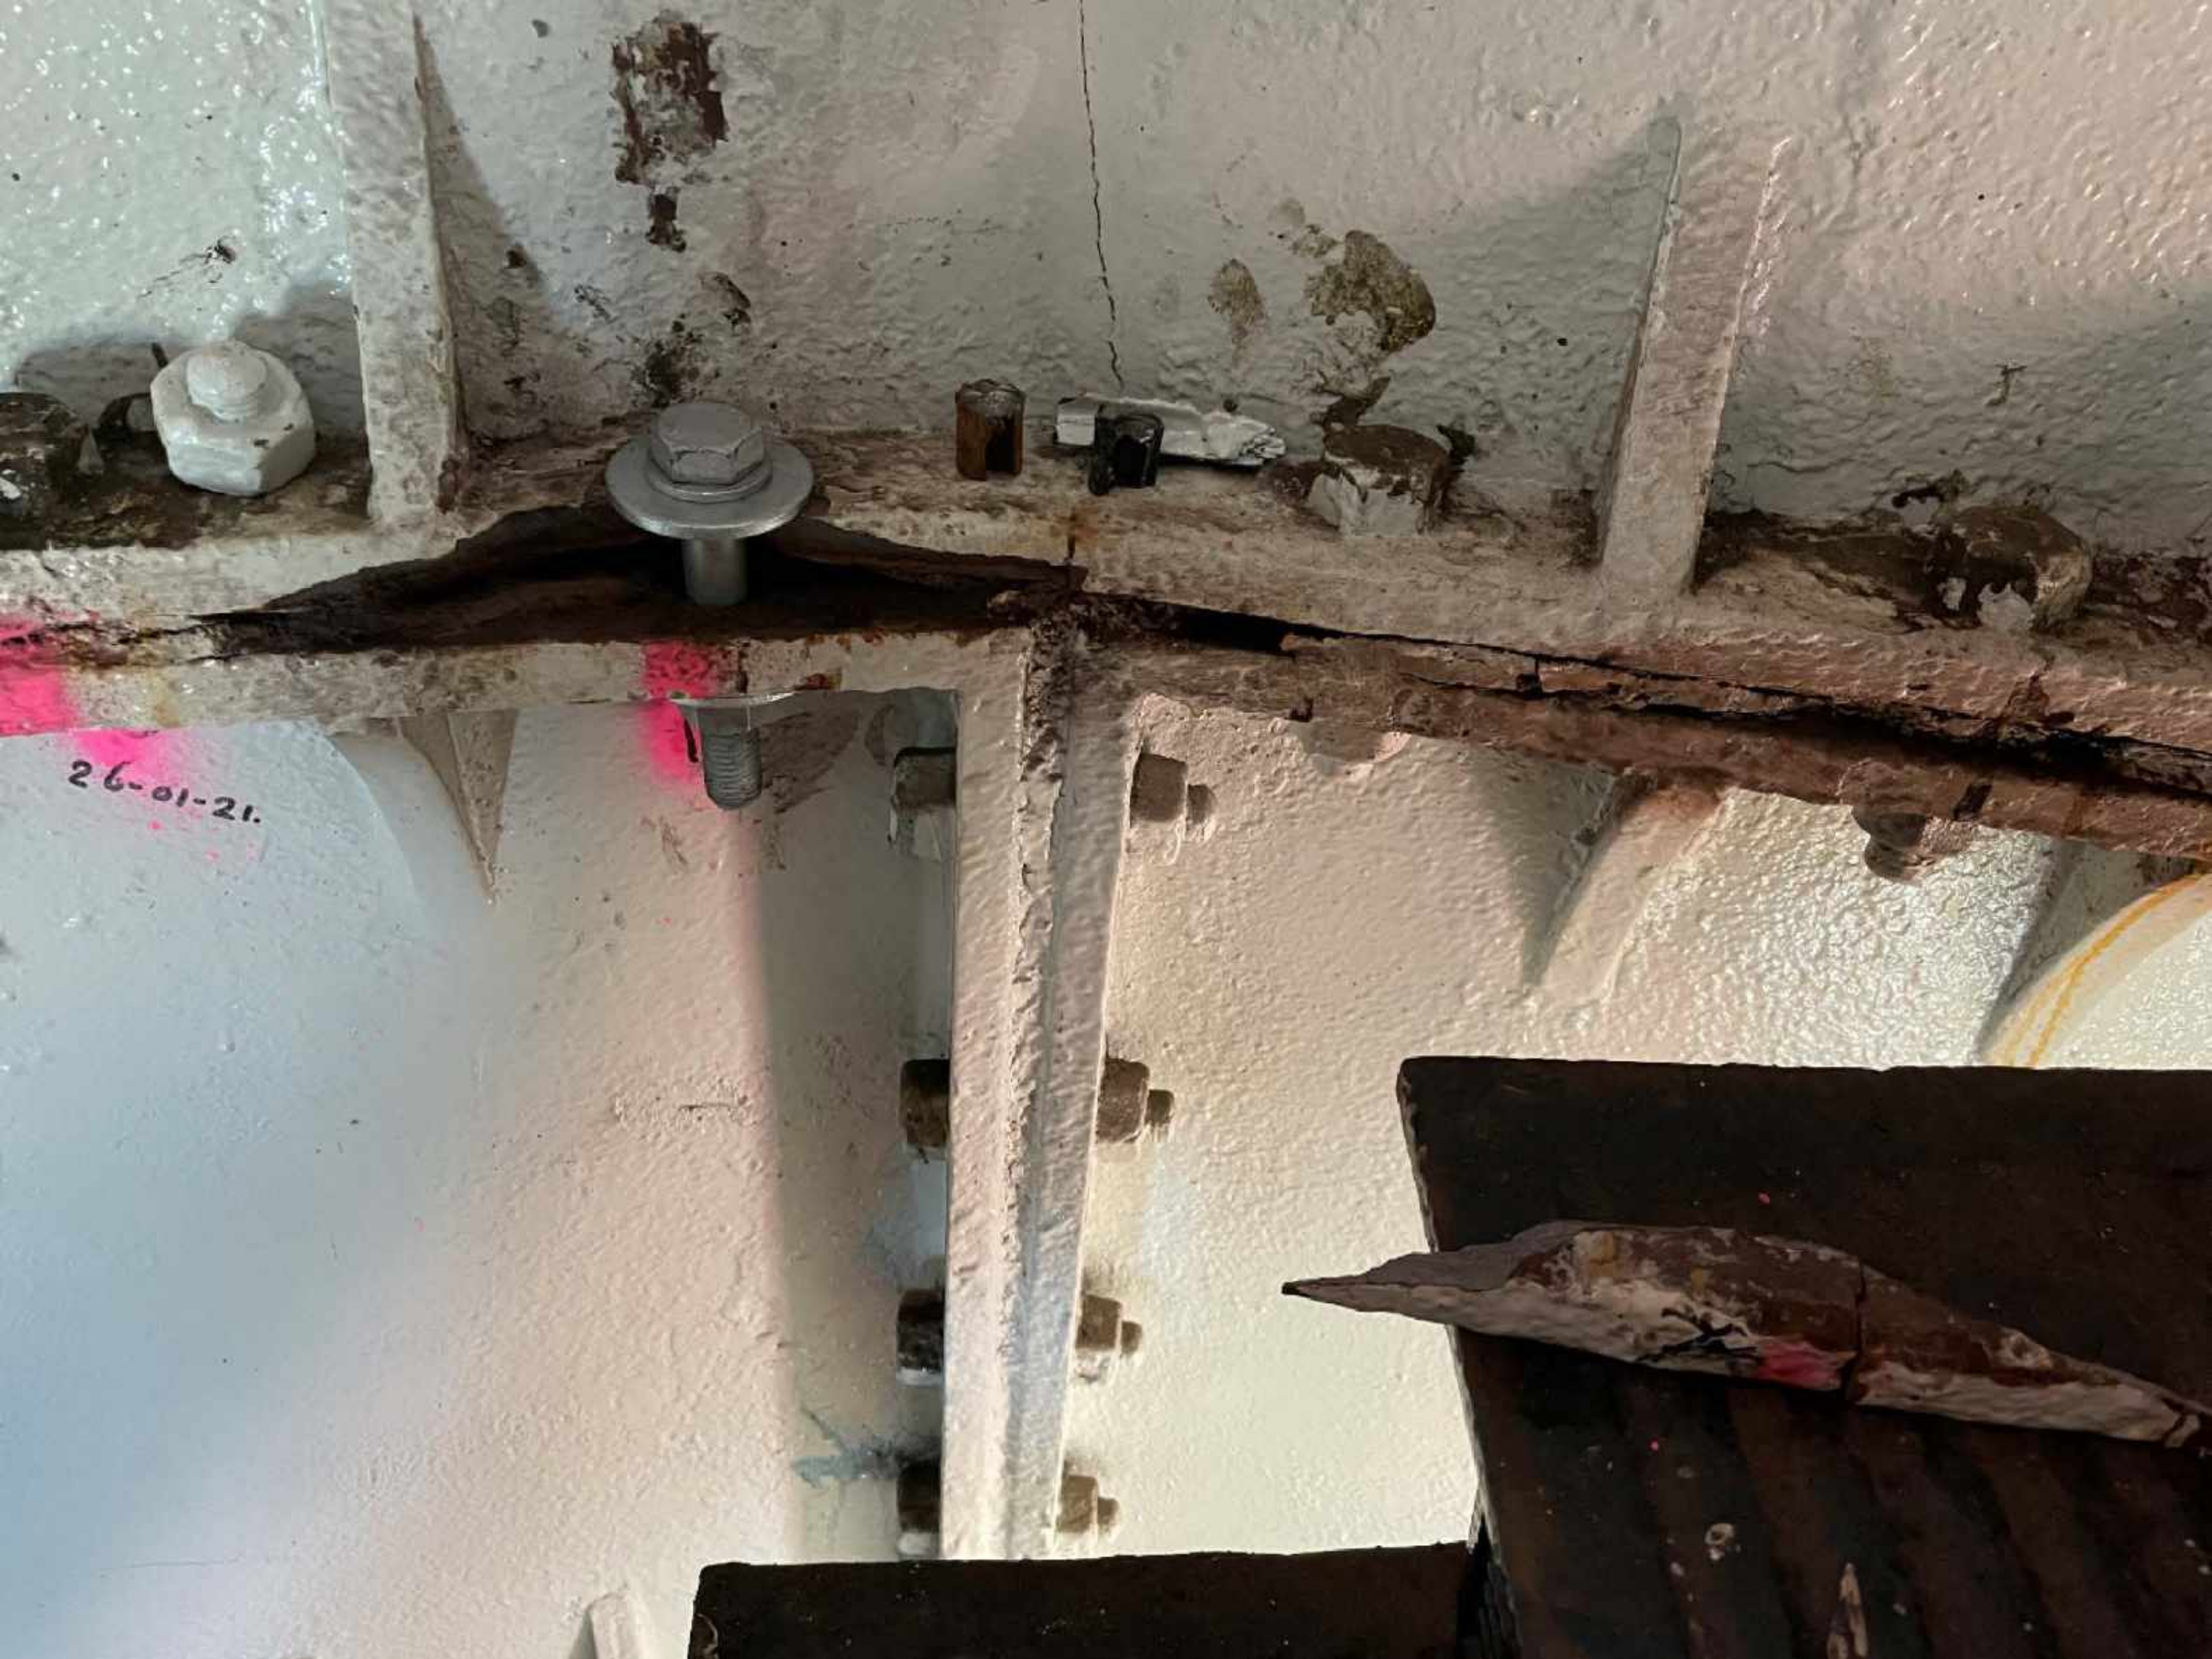
26-01-21.

n12 - 510mm = kritische scheur indicatie (wand)

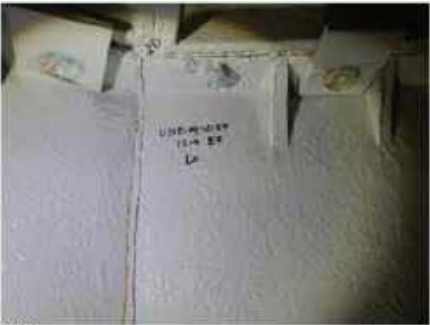
Verticale scheur in wand

| Gebrek | : V-202109-2155 | KRITISCHE SCHEUR |
| Paneel | : Verdieping 12, ring 4, paneel EF | |

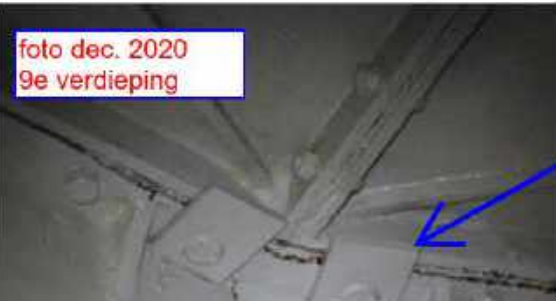
foto dec. 2020  
9e verdieping

Scheur reeds eerder gevonden

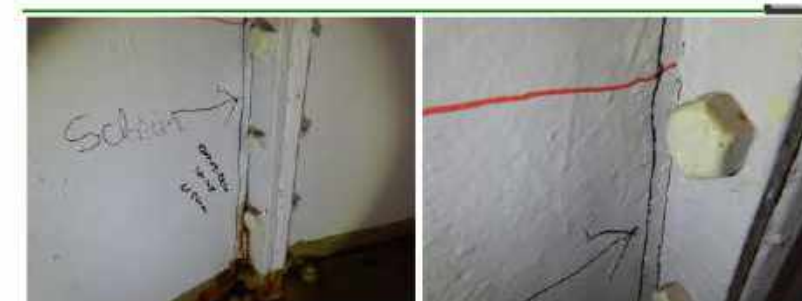
4347

Gebrek : V-202109-2230  
 Paneel : Verdieping 10, ring 1, paneel N  
 Onderdeel : Gevelement  
 Gebrek(en) : Scheur alleen in de flens & Corrosie(sporen)  
 Locatie : Rechts, Hoek van de flens  
 Omvang : 540 mm  
 Opmerkingen : Geen

Scheur reeds eerder gevonden

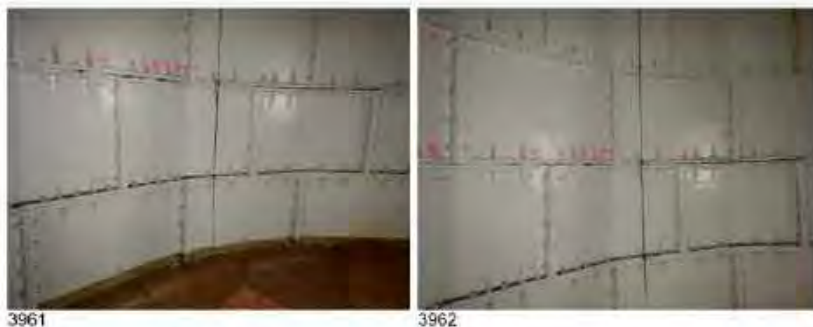
nog enkele interessante scheuren

Gebrek : V-202109-2046  
 Paneel : Verdieping 12, ring 1, paneel A  
 Onderdeel : Vloer  
 Gebrek(en) : Scheur in vloer  
 Locatie : Midden  
 Omvang : 2 st.  
 Opmerkingen : Scheuren in de vloer, vloer onbetrouwbaar, gevel A + B niet geïnspecteerd

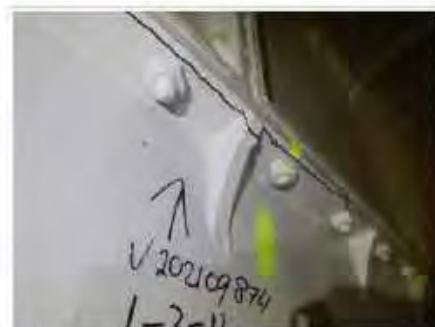
9215  
 Gebrek : V-202109-874  
 Paneel : Verdieping 1, ring 3, paneel N  
 Onderdeel : Gevelelement  
 Gebrek(en) : Scheur alleen in de flens  
 Locatie : Boven  
 Omvang : 780 mm  
 Opmerkingen : Geen

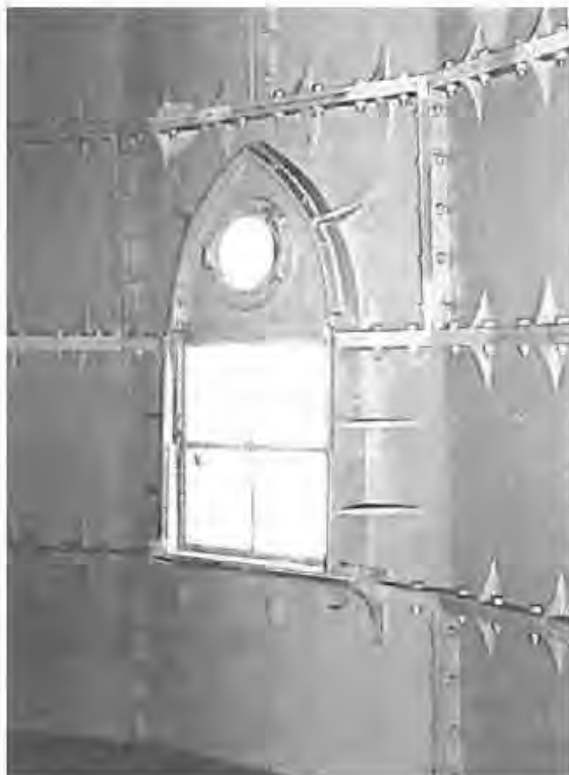
Verbindingssysteem wandelementen

De constructieve opbouw van de toren kent vele discontinuïteiten. Deze zijn van belang omdat hier ongunstige spanningspieken kunnen optreden die initiërend of katalyserend kunnen zijn voor het optreden van scheurvorming:

- Gevouwen wandplaatvelden (tbv 16 hoeken van de doorsnede).
- Toepassing halfsteensverband in gevel en vloer.
- Sparingen in wand (raampartijen) en vloer.
- Excentriciteit van de stuikverbindingen met eenzijdige randverstijvingen en bouten.
- Niet duidelijk is of de vlakke stuikverbindingen van de ringen over de gehele omtrek gelijkmatig aanliggen en dragen omdat tussenruimten gevuld en afgedicht zijn met ijzercement.
- Er zijn dwangvlakken voorzien in de stuikverbinding. Bij het spannen van de bouten treedt er rotatie op van de verbindingsschalen met mogelijk ongunstige invloed op het stuik-contactvlak

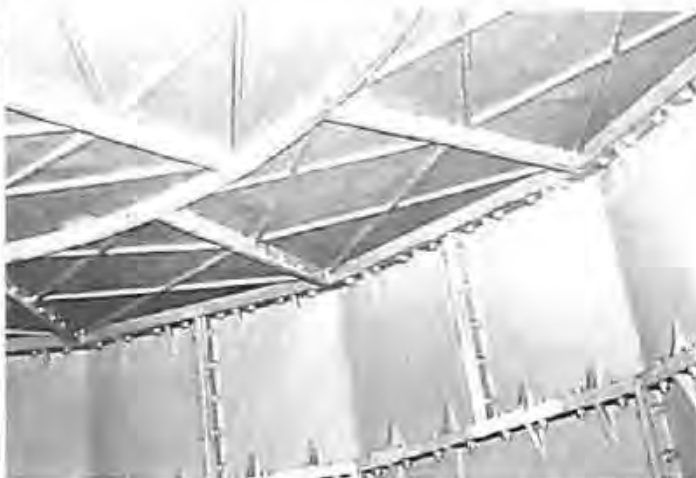
Verbindingen en verstijvingen vloerelementen  
Primaire randverstijvers vloerpanelen  
Secundaire (X-vormige) tussenverstijvers vloerpanelen

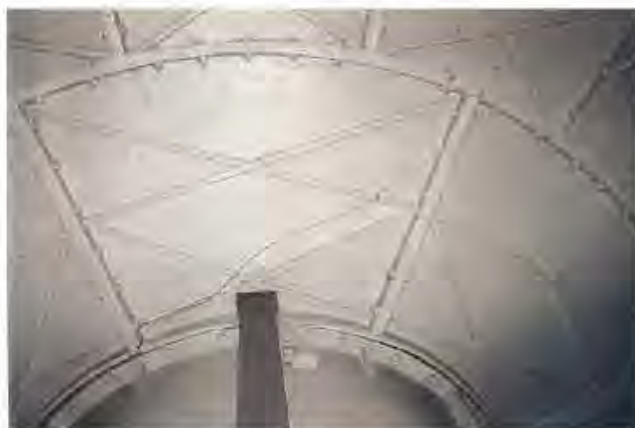
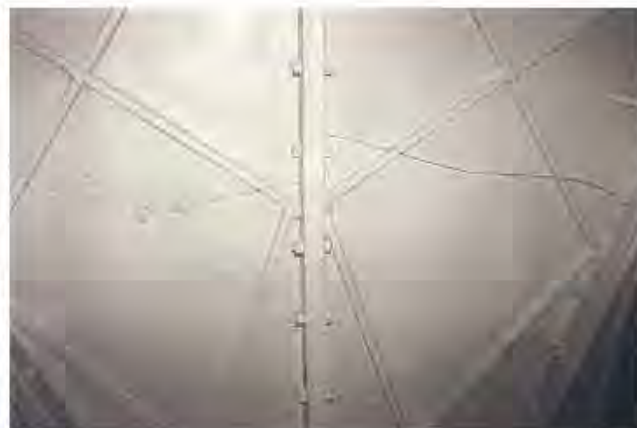
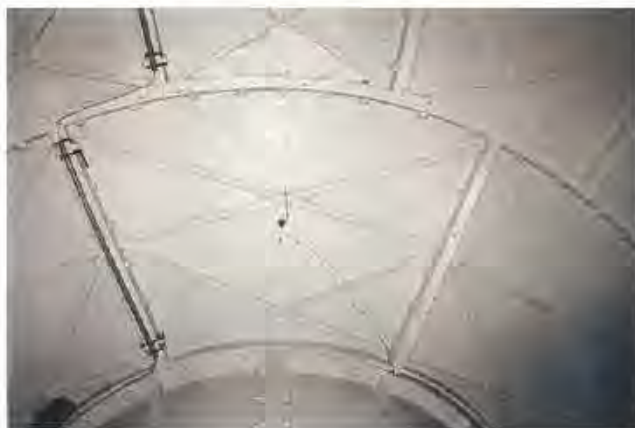
Foto's uit document 04

- De scheuren lopen door over vloerverstijvingen en buigen veelal niet af langs de verstijver.
- Ontbrekende informatie ten aanzien van de scheuren:
  - Aanwezigheid van kleine scheuren of scheurinitiaties

- Scheurgroei in de tijd (monitoring)
  - Indicaties ter plaatse van het ontstaan van de scheuren (bijvoorbeeld excentriciteiten, lokale passingsafwijkingen).

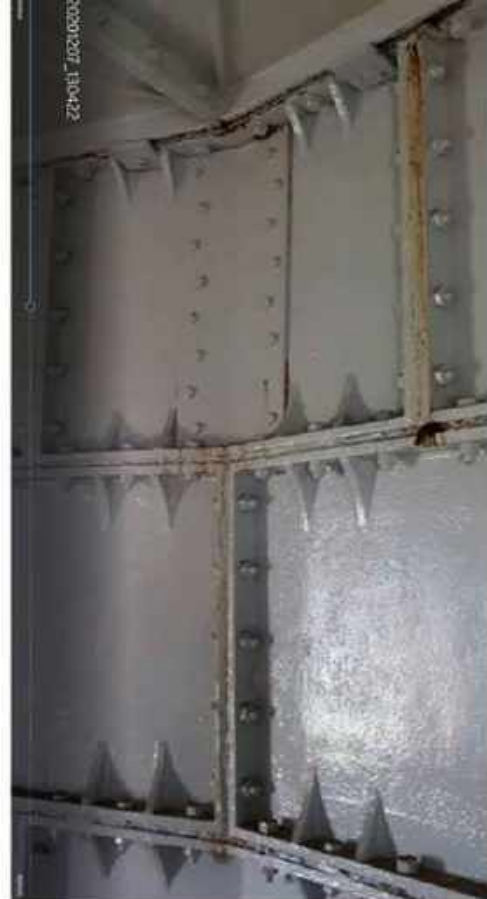
1 plaatveld op verdieping 9, ring 4 -> komt met de huidige randvoorwaarden niets uit -> n groter dan > 19  
2 plaatvelden n = 24.54  
4 plaatvelden n = 15.52

Grofweg kan je stellen dat de scheur op verdieping 3 qua knik belangrijker is
